DOSSIER DE DIAGNOSTICS TECHNIQUES

Référence : **6472 CHAPIN**
 Date de visite : **16/11/2022**
 Date du rapport : **22/11/2022**
 Opérateur de repérage : **BONNET Laurent**

Bien : **Appartement**
Adresse : **RESIDENCE LES PLATANES**
impasse du Château
30900 SAINT-CESAIRE
Référence Cadastre : **KO - 336**
Numéro de lot : **25**

DPE diagnostic de performance énergétique (logement)

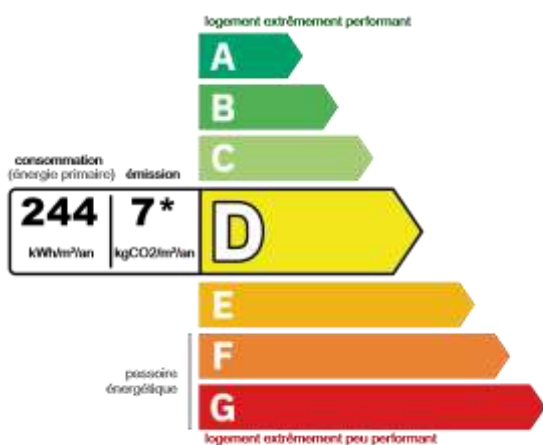
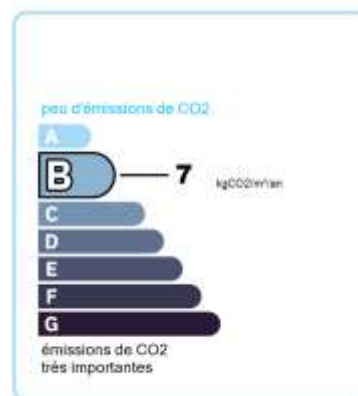
Performance énergétique

Le niveau de consommation énergétique dépend de l'isolation du logement et de la performance des équipements. Pour l'améliorer, voir pages 5 à 6

Ce logement émet 227 kg de CO₂ par an, soit l'équivalent de 1176 km parcourus en voiture. Le niveau d'émissions dépend principalement des types d'énergies utilisées (bois, électricité, gaz, fioul, etc.)

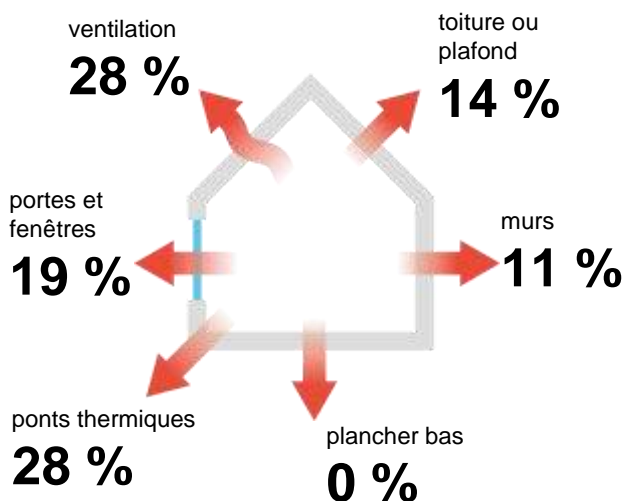
Schéma des déperditions de chaleur

murs	Mur 2 Est Blocs de béton creux donnant sur Extérieur, isolé Mur 1 Ouest Blocs de béton creux donnant sur Extérieur, isolé Mur 3 Est Blocs de béton creux donnant sur Extérieur, isolé	bonne

plancher bas	Pas de plancher déperditif

toiture / plafond	Plafond 1 lourd Inconnu donnant sur Terrasse, isolé	bonne

portes et fenêtres	Portes-fenêtres battantes sans soubassement, Menuiserie PVC - double vitrage vertical (e = 15 mm) avec Fermeture Fenêtres battantes, Menuiserie PVC - double vitrage vertical (e = 15 mm) avec Fermeture Porte opaque pleine isolée	bonne

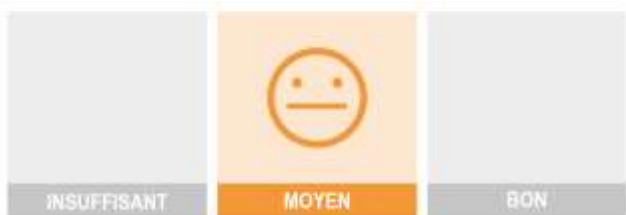
Confort d'été (hors climatisation)*

Les caractéristiques de votre logement améliorant le confort d'été :

toiture isolée

fenêtres équipées de volets extérieurs ou brise-soleil

bonne inertie du logement

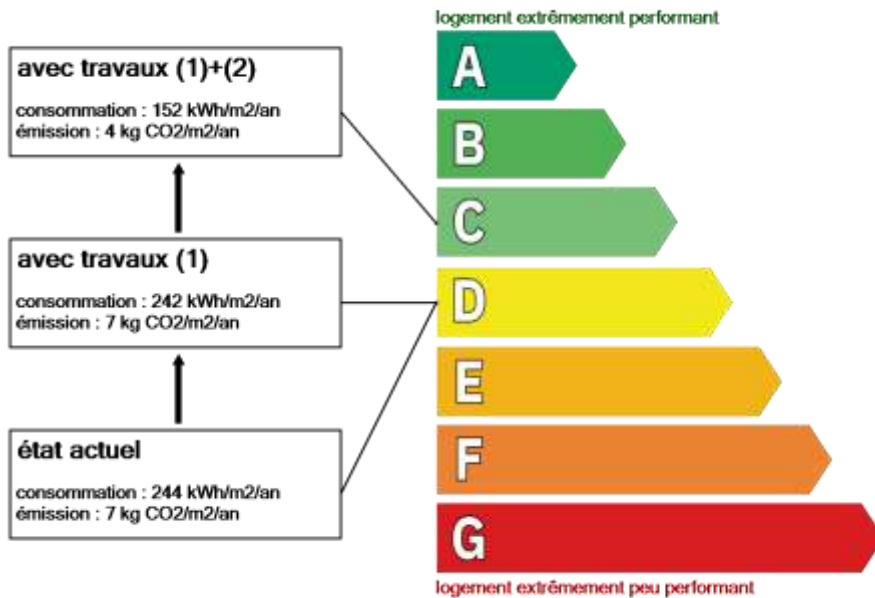
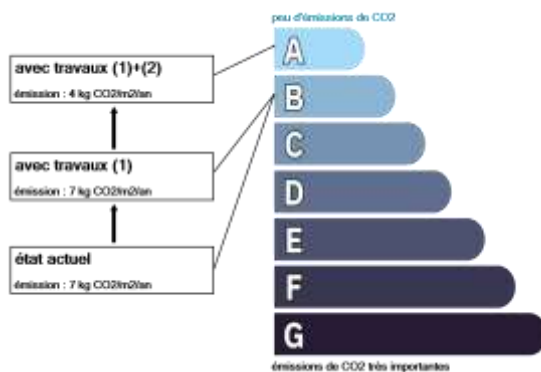
Évolution de la performance après travaux

Les travaux essentiels montant estimé : 300 à 400 €

chauffage	Installation programmeur : Mise en place d'une horloge de programmation pour le système de chauffage en choisissant un programmeur simple d'emploi. Il existe des thermostats à commande radio pour éviter les câbles de liaison et certains ont une commande téléphonique intégrée pour un pilotage à distance.

Les travaux à envisager montant estimé : 9000 à 15000 €

chauffage	PAC Air Eau : Installation d'une pompe à chaleur air / eau avec radiateurs équipés de robinets thermostatiques et une horloge de programmation centralisée.
