CERTIFICAT DE SUPERFICIE

Nature du bâtiment :	Maison individuelle	Adresse :	104 rue des Jurats 33330 SAINT-ÉMILION
Etage :	Sans objet	Bâtiment :	Sans objet
Numéro de lot :	Sans objet	Escalier :	Sans objet
Référence Cadastre :	AP - 104	Porte :	Sans objet
		Propriété de :	Monsieur RICHARD 104 Rue des Jurats 33330 SAINT-ÉMILION
		Mission effectuée le :	07/10/2021
		Date de l'ordre de mission :	07/10/2021
		N° Dossier :	RICHARD 2750 07.10.21 C

ETAT DU BATIMENT RELATIF A LA PRESENCE DE TERMITES

Rapport de mission de repérage des matériaux et produits contenant de l'amiante pour l'établissement du constat établi à l'occasion de la vente d'un immeuble bâti

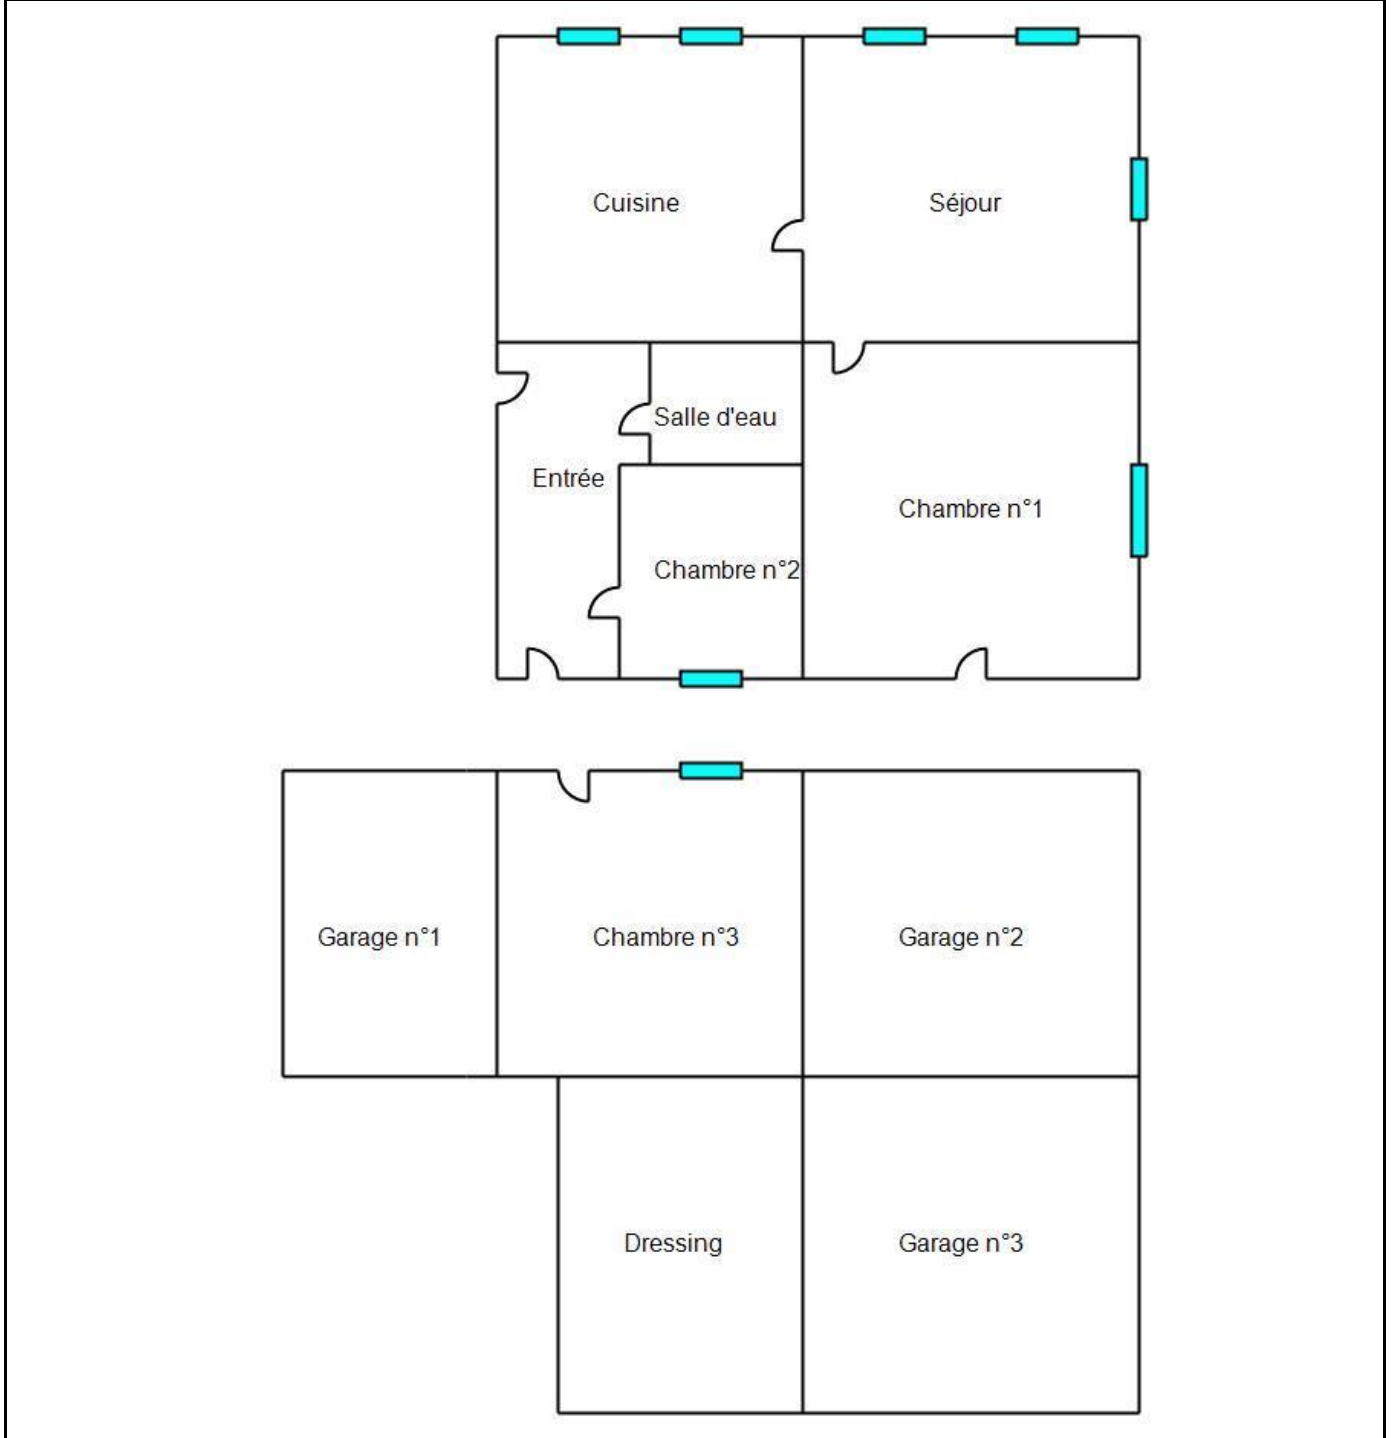
ANNEXE 1 – CROQUIS

PLANCHE DE REPERAGE USUEL				Adresse de l'immeuble : 104 rue des Jurats 33330 SAINT-ÉMILION	
N° dossier :	RICHARD 2750 07.10.21				
N° planche :	1/1	Version :	0	Type :	Croquis
Origine du plan :	Cabinet de diagnostics			Bâtiment – Niveau :	Croquis N°1

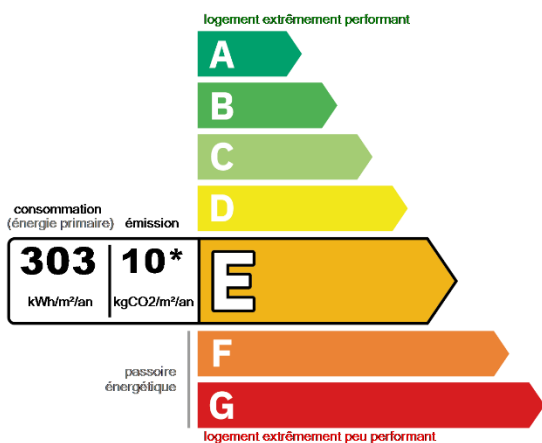
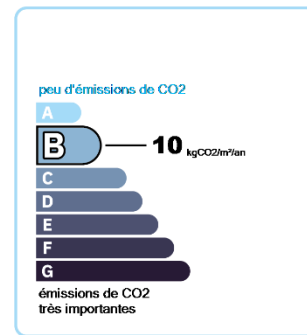
Performance énergétique

Le niveau de consommation énergétique dépend de l'isolation du logement et de la performance des équipements. Pour l'améliorer, voir pages 5 à 6

Ce logement émet 1450 kg de CO₂ par an, soit l'équivalent de 7514 km parcourus en voiture. Le niveau d'émissions dépend principalement des types d'énergies utilisées (bois, électricité, gaz, fioul, etc.)
