Société Civile Professionnelle
Michel FROMENT
Cédric BONAFOUS-BLEMOND
Commissaires de Justice associés

DATE : 22 Novembre 2022

ATTESTATION SUR L'HONNEUR réalisée pour le dossier n° **18/0079R/TURQUOIS** relatif à l'immeuble bâti visité situé au : 14 rue Candillac (1 er étage) 24100 BERGERAC.

Etat de l'Installation Intérieure d'Électricité

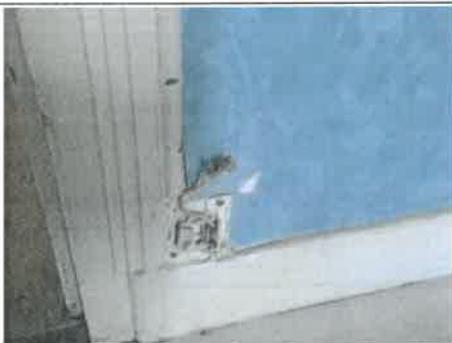
<p>Photo PhEle002 Libellé de l'anomalie : B7.3 a L'Enveloppe d'au moins un matériel est manquante ou détériorée. Remarques : Présence de matériel électrique en place dont l'enveloppe présente des détériorations ; Faire intervenir un électricien qualifié afin de remplacer les matériels présentant des détériorations (Chambre 2 par exemple)</p>

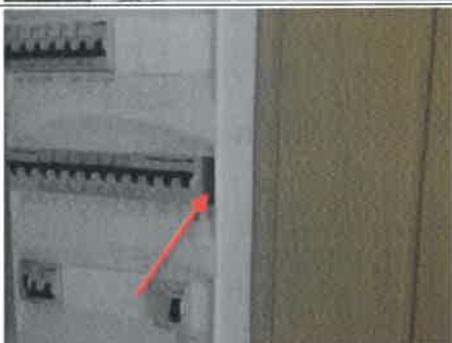
<p>Photo PhEle003 Libellé de l'anomalie : B7.3 e L'installation électrique comporte au moins un dispositif de protection avec une partie active nue sous tension accessible. Remarques : Présence de dispositif de protection de matériel électrique présentant des parties actives nues sous tension ; Faire intervenir un électricien qualifié afin de remplacer les matériels présentant des parties actives nues sous tension (Couloir par exemple)</p>

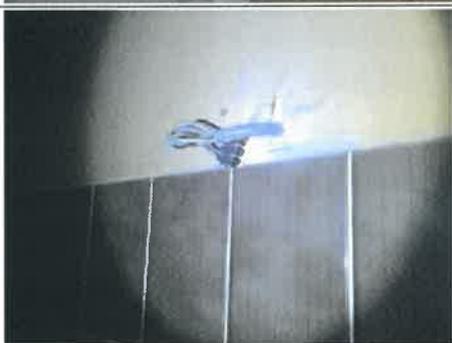
<p>Photo PhEle004 Libellé de l'anomalie : B7.3 d L'installation électrique comporte au moins une connexion avec une partie active nue sous tension accessible. Remarques : Présence de connexion de matériel électrique présentant des parties actives nues sous tension ; Faire intervenir un électricien qualifié afin de remplacer les matériels présentant des parties actives nues sous tension (Wc par exemple)</p>

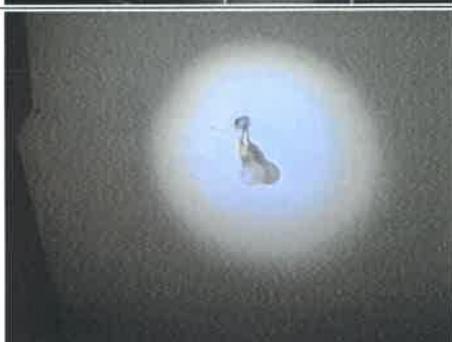
<p>Photo PhEle005 Libellé de l'anomalie : B4.3 h Des conducteurs ou des appareillages présentent des traces d'échauffement. Remarques : (Salon Cuisine par exemple)</p>

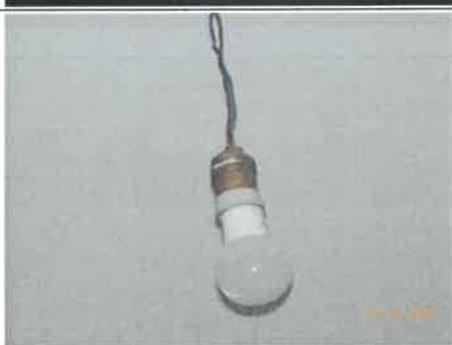
<p>Photo PhEle006 Libellé de l'anomalie : B8.3 a L'installation comporte au moins un matériel électrique vétuste. Remarques : Présence de matériel électrique vétuste (douilles, interrupteurs, socles de prise...); Faire intervenir un électricien qualifié afin de remplacer les matériels électriques vétustes (Chambre 3 par exemple)</p>

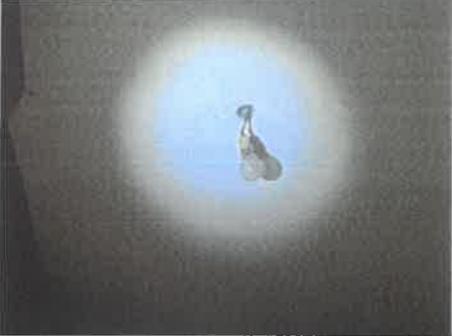
<p>Photo PhEle007 Libellé de l'anomalie : B8.3 b L'installation comporte au moins un matériel électrique inadapté à l'usage. Remarques : Présence de matériel électrique inadapté à l'usage ; Faire intervenir un électricien qualifié afin de remplacer les matériels inadaptés par du matériel autorisé (Salon Cuisine par exemple)</p>

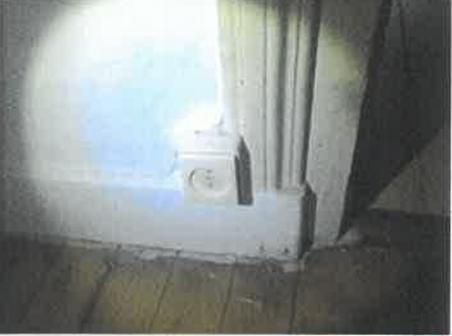
<p>Photo PhEle008 Libellé du point de contrôle : B3.3.6 a1 Au moins un socle de prise de courant ne comporte pas de broche de terre. Remarques : (Chambre 3 par exemple)</p>

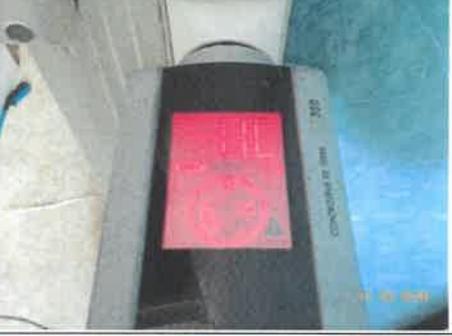
<p>Photo PhEle009 Libellé du point de contrôle : B3.3.6 a2 Au moins un socle de prise de courant comporte une broche de terre non reliée à la terre. Remarques : (Chambre 1 par exemple)</p>

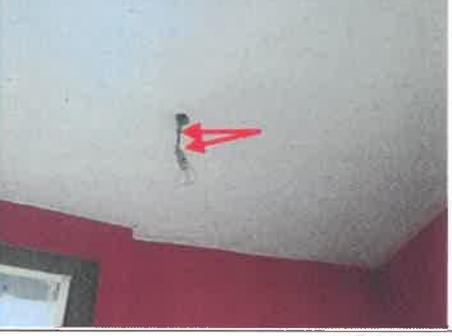
<p>Photo PhEle010 Libellé du point de contrôle : B3.3.6 a3 Au moins un circuit (n'alimentant pas des socles de prises de courant) n'est pas relié à la terre. Remarques : (Salon Cuisine par exemple)</p>

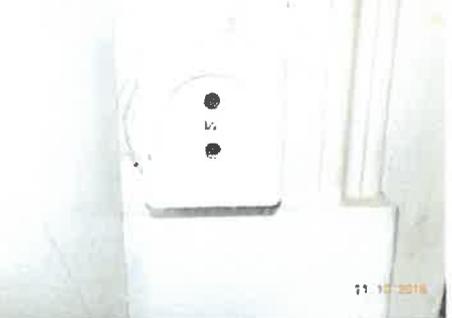
<p>Photo PhEle011 Libellé de l'information complémentaire : B11 b2 Au moins un socle de prise de courant n'est pas de type à obturateur Remarques : Présence de socles de prises non équipés d'obturateur ; Faire intervenir un électricien qualifié afin de remplacer les socles de prises non équipés d'obturateur par des socles de prises à obturateur (Chambre 3 par exemple)</p>

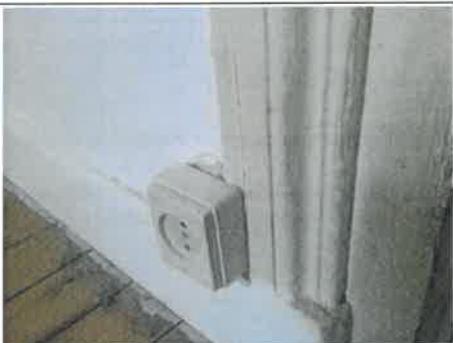
<p>Photo PhEle012 Libellé de l'information complémentaire : B11 c2 Au moins un socle de prise de courant ne possède pas un puits de 15 mm. Remarques : (Chambre 3 par exemple)</p>

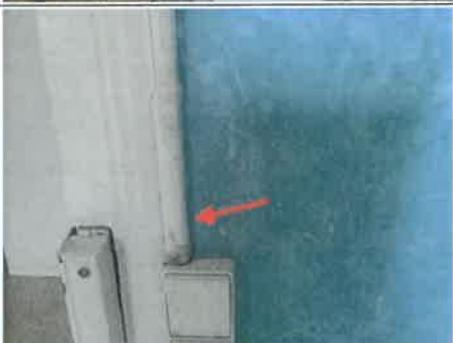
<p>Photo PhEle013 Libellé du point de contrôle : B3.3.7 a Au moins un conduit métallique en montage apparent ou encastré, comportant des conducteurs, n'est pas relié à la terre. Remarques : (Chambre 2 par exemple)</p>

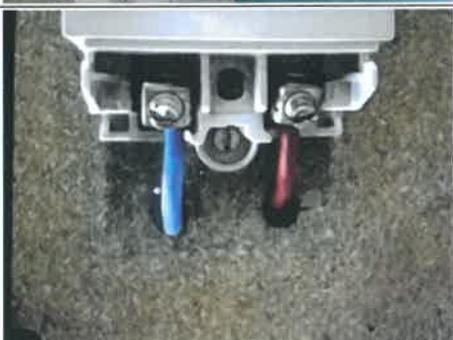
<p>Photo PhEle001 Libellé de l'anomalie : B4.3 f1 La section des conducteurs de la canalisation alimentant le seul tableau n'est pas adaptée au courant de réglage du disjoncteur de branchement.</p>

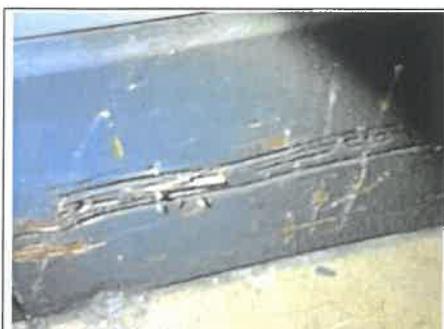
Photo n° PhTer001
Localisation : Salon Cuisine
Ouvrage : Plinthes - Bois et Peinture
Parasite : Présence d'indices d'infestation de termites
Indices : bois d'apparence feuilleté (élément(s) fortement dégradé(s))

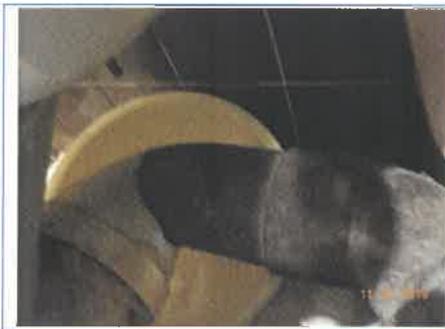
<p>Photo n° PhA001 Localisation : Wc Ouvrage : 6 - Conduits et accessoires intérieurs - Conduits de fluides (air, eau, vapeur, fumée, échappement, autres fluides) Partie d'ouvrage : Conduit Description : Conduit pvc Localisation sur croquis : M001</p>
---	--
