DOSSIER DE DIAGNOSTICS TECHNIQUES

Référence : SR16H23B

Maison
12 rue des Canadiens
24190 NEUVIC

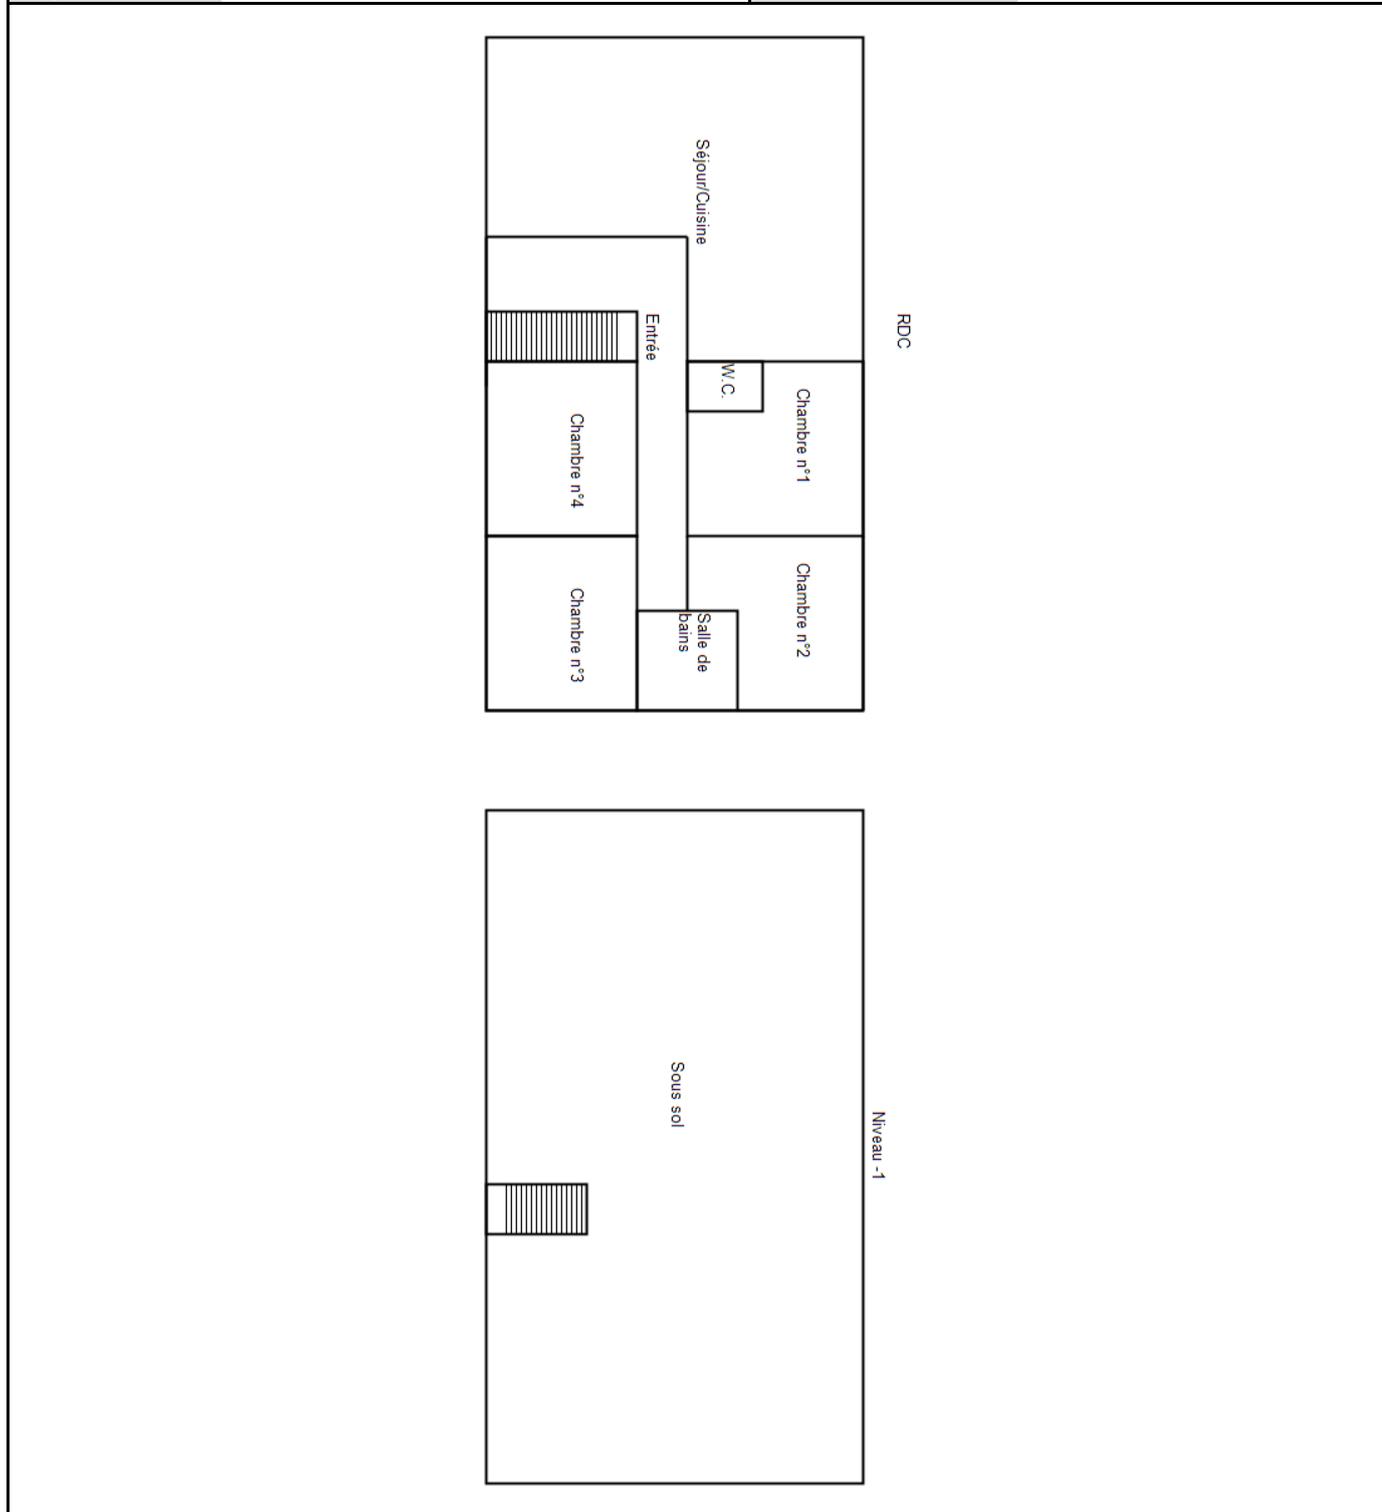
ANNEXE 1 – CROQUIS

PLANCHE DE REPERAGE USUEL			
N° dossier :	SR16H23B		Adresse de l'immeuble : 12 rue des Canadiens 24190 NEUVIC
N° planche :	1/1	Type : Croquis	
Version :	0		Bâtiment – Niveau : Croquis N°1
Origine du plan :	Cabinet de diagnostics
