TRANSACTION

Votre N° de dossier : MA2302029460

Bien immobilier expertisé : **372 Rue Loucheur
Bat C2 Résidence des Violettes
49400 Saumur
Bat. N/A; Etage 2EME ETAGE; Porte N/A**

Visite effectuée le : **01/03/2023**

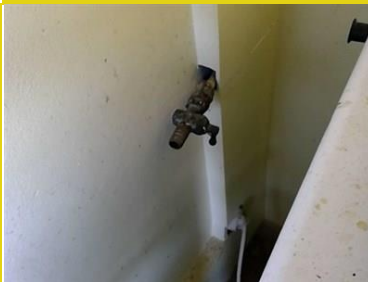
Points de contrôle ⁽³⁾ (selon la norme)	Anomalies observées (A1 ⁽⁴⁾ , A2 ⁽⁵⁾ , DGI ⁽⁶⁾ , 32c ⁽⁷⁾)	Libellé des anomalies et recommandations	Photos
C.7 - 8b Organe de Coupure d'Appareil (OCA)	A2	L'extrémité de l'organe de coupure d'appareil ou de la tuyauterie en attente n'est pas obturée. (Robinet en attente) Remarques : (Cuisine) Risque(s) constaté(s) : Dégagement de gaz et donc un risque d'explosion

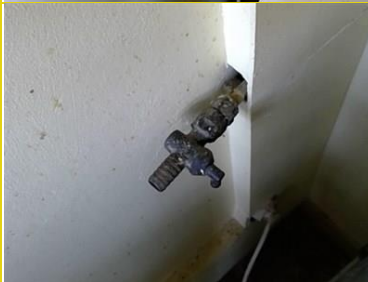
C.7 - 8c Organe de Coupure d'Appareil (OCA)	DGI	Au moins un organe de coupure d'appareil d'un appareil alimenté par une tuyauterie fixe est muni d'un about porte-caoutchouc non démontable. (Robinet en attente) Remarques : (Cuisine) Risque(s) constaté(s) : Dégagement de gaz et donc un risque d'explosion

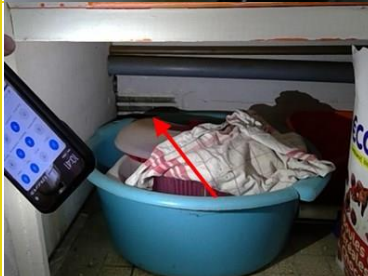
C.14 - 19.7 Ventilation du local – Aménée d'air	A2	Le dispositif de l'amenée d'air du local équipé ou prévu pour un appareil d'utilisation est obturé. (Robinet en attente) Risque(s) constaté(s) : Risque d'intoxication au monoxyde de carbone (CO) causée par une mauvaise combustion

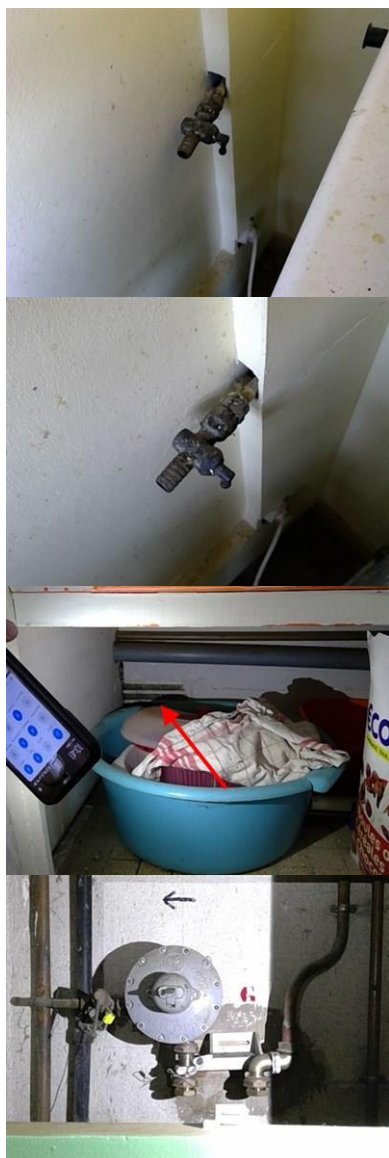
PHOTOS :

Photo n° PhGaz001
8b : l'extrémité de l'organe de coupure d'appareil ou de la tuyauterie en attente n'est pas obturée. (Cuisine)

Photo n° PhGaz002
8c : au moins un organe de coupure d'appareil d'un appareil alimenté par une tuyauterie fixe est muni d'un about porte-caoutchouc non démontable. (Cuisine)

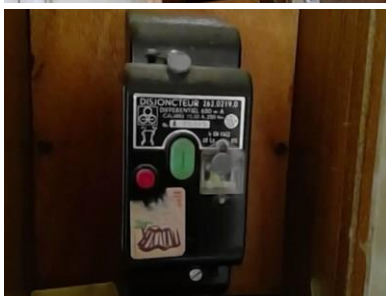
Photo PhEle001

Libellé de l'anomalie : B2.3.1 h Au moins un dispositif de protection différentielle ne fonctionne pas pour son seuil de déclenchement.

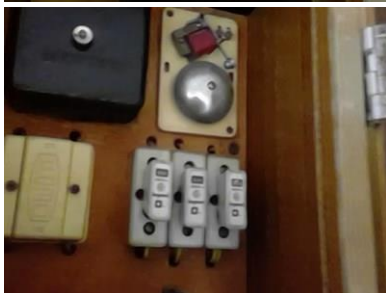
Photo PhEle002

Libellé de l'anomalie : B4.3 b Le type d'au moins un fusible ou un disjoncteur n'est plus autorisé (fusible à tabatière, à broches rechargeables, coupe-circuit à fusible de type industriel, disjoncteur réglable en courant protégeant des circuits terminaux).

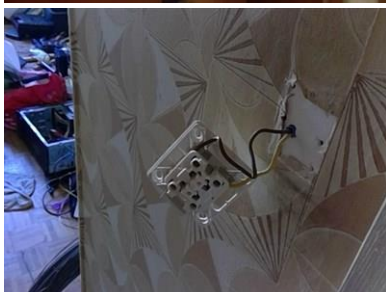
Photo PhEle003

Libellé de l'anomalie : B7.3 a L'Enveloppe d'au moins un matériel est manquante ou détériorée.

Remarques : Présence de matériel électrique en place dont l'enveloppe présente des détériorations ; Faire intervenir un électricien qualifié afin de remplacer les matériels présentant des détériorations

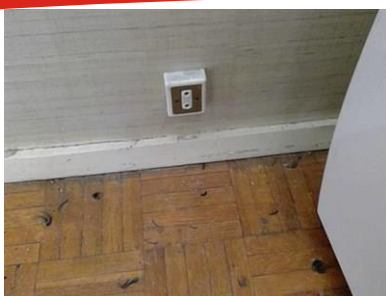
Photo PhEle004

Libellé de l'anomalie : B8.3 a L'installation comporte au moins un matériel électrique vétuste.

Remarques : Présence de matériel électrique vétuste (douilles, interrupteurs, socles de prise...); Faire intervenir un électricien qualifié afin de remplacer les matériels électriques vétustes

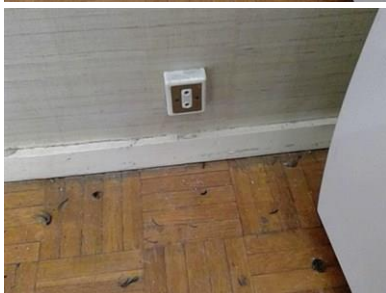
Photo PhEle005

Libellé de l'anomalie : B3.3.6 a1 Au moins un socle de prise de courant ne comporte pas de broche de terre.

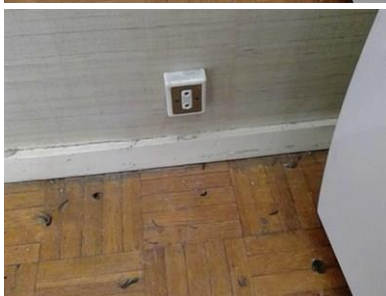
Photo PhEle006

Libellé de l'information complémentaire : B11 b2 Au moins un socle de prise de courant n'est pas de type à obturateur

Remarques : Présence de socles de prises non équipés d'obturateur ; Faire intervenir un électricien qualifié afin de remplacer les socles de prises non équipés d'obturateur par des socles de prises à obturateur

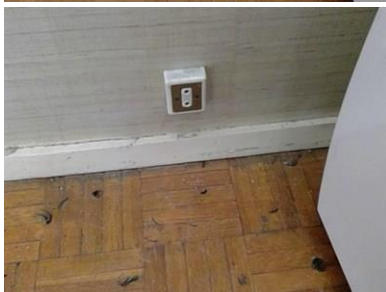
Photo PhEle007

Libellé de l'information complémentaire : B11 c2 Au moins un socle de prise de courant ne possède pas un puits de 15 mm.

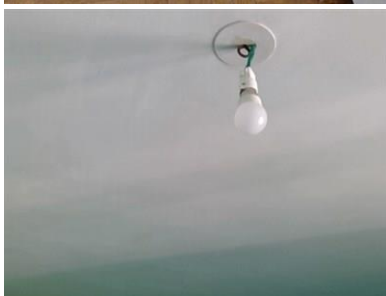
Photo PhEle008

Libellé de l'anomalie : B8.3 b L'installation comporte au moins un matériel électrique inadapté à l'usage.
