## PAGE DE GARDE DDT

**DOSSIER N° : 22952 LOT 10 DE SARL L'ESPOINOUSE Représentée par Mr HOMMEZ**

Adresse : ..... **Avenue de la Gare (10)**

Périmètre de repérage : ... **Appartement porte 13 au 2ème étage**

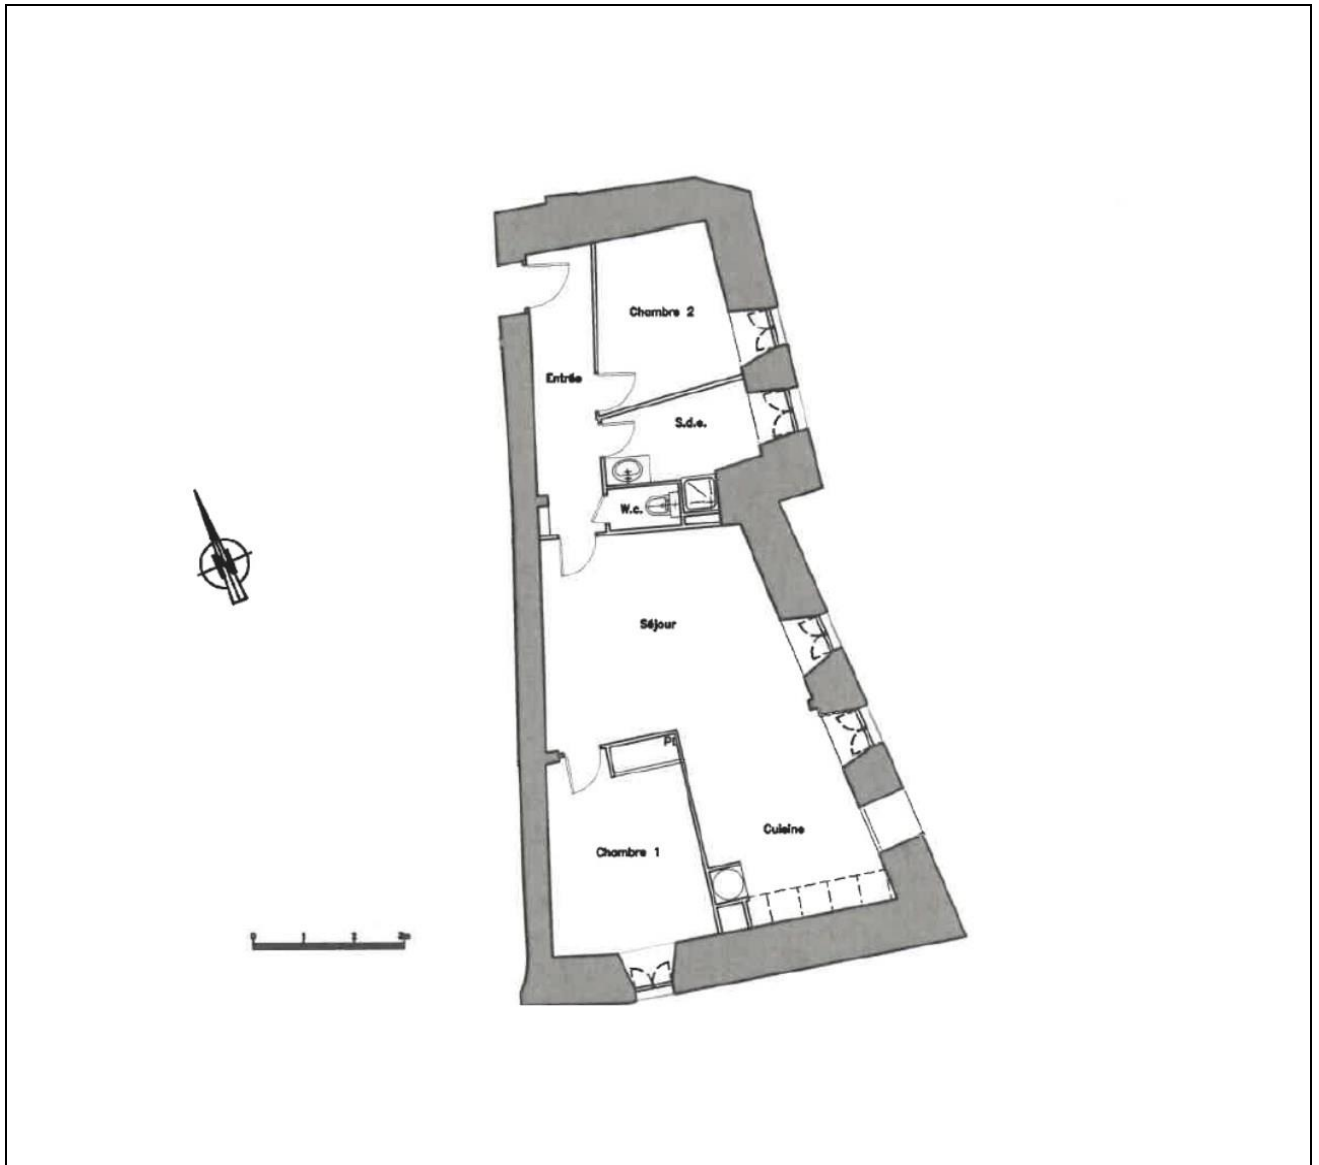
J. - Annexe – croquis de Repérage

Etat Termite	Il n'a pas été repéré d'indice d'infestation de termites.

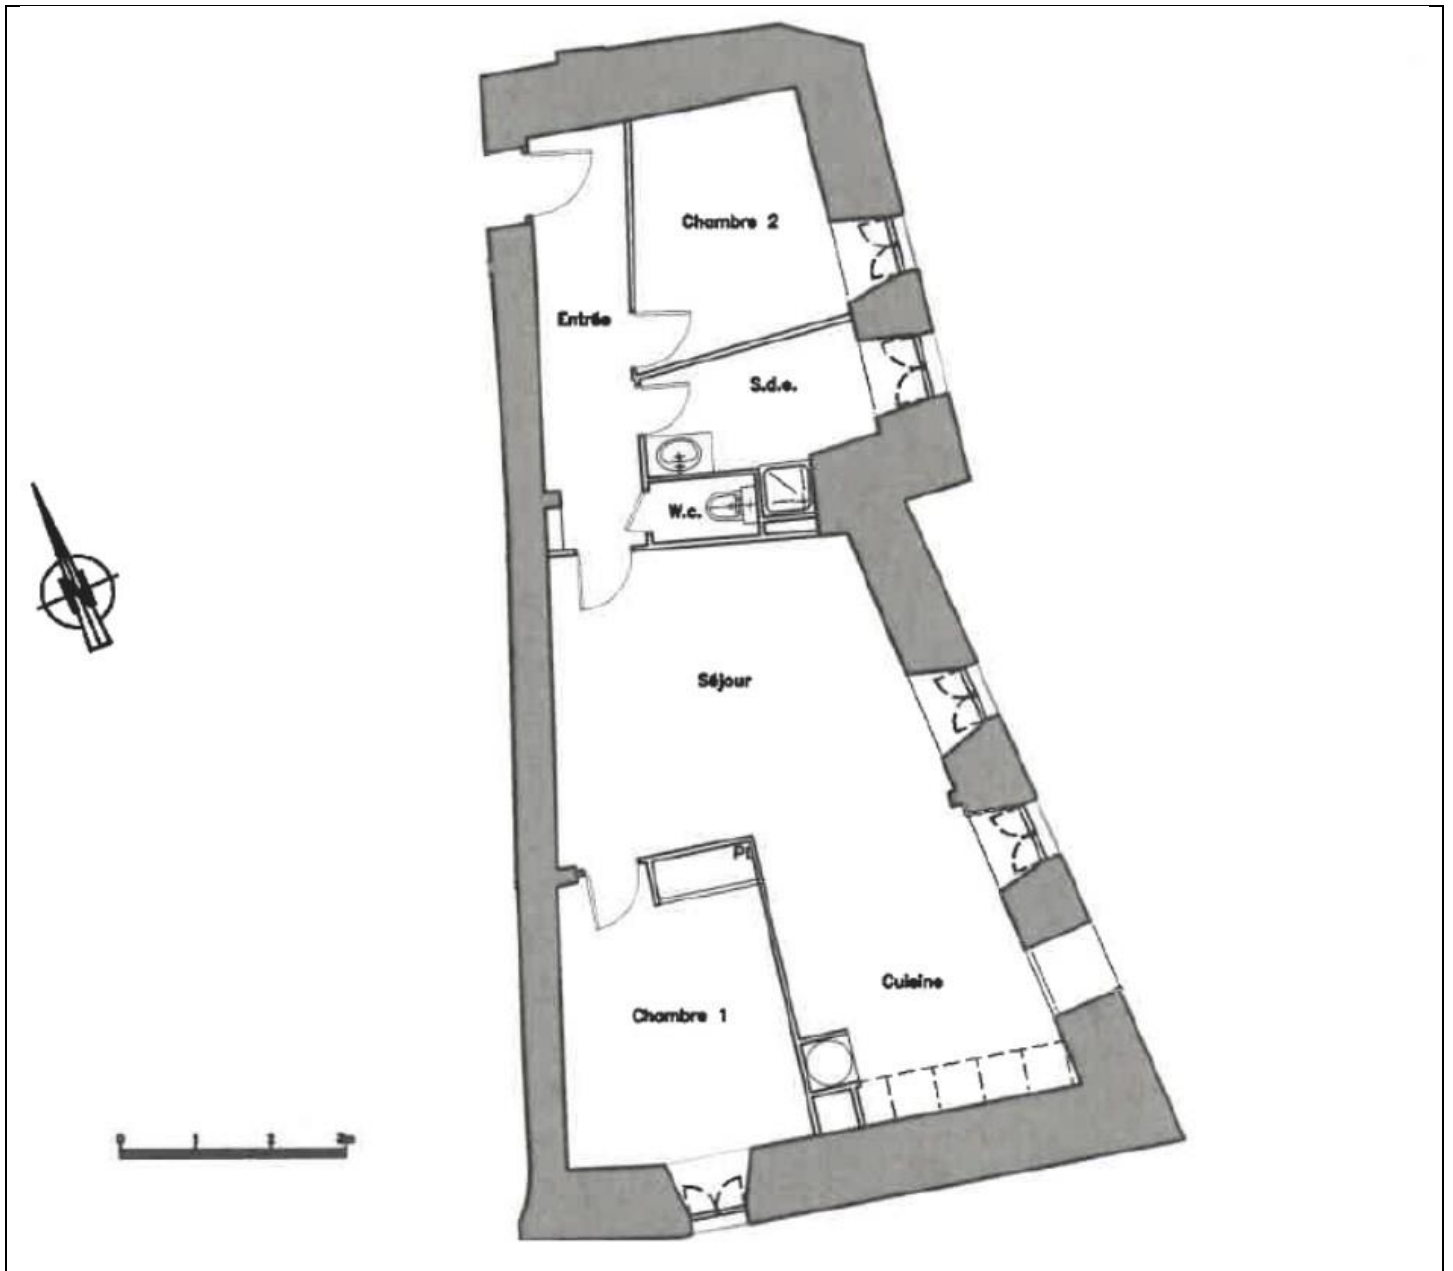
7.1 - Annexe - Schéma de repérage

Amiante	Dans le cadre de la mission, il n'a pas été repéré de matériaux et produits susceptibles de contenir de l'amiante.

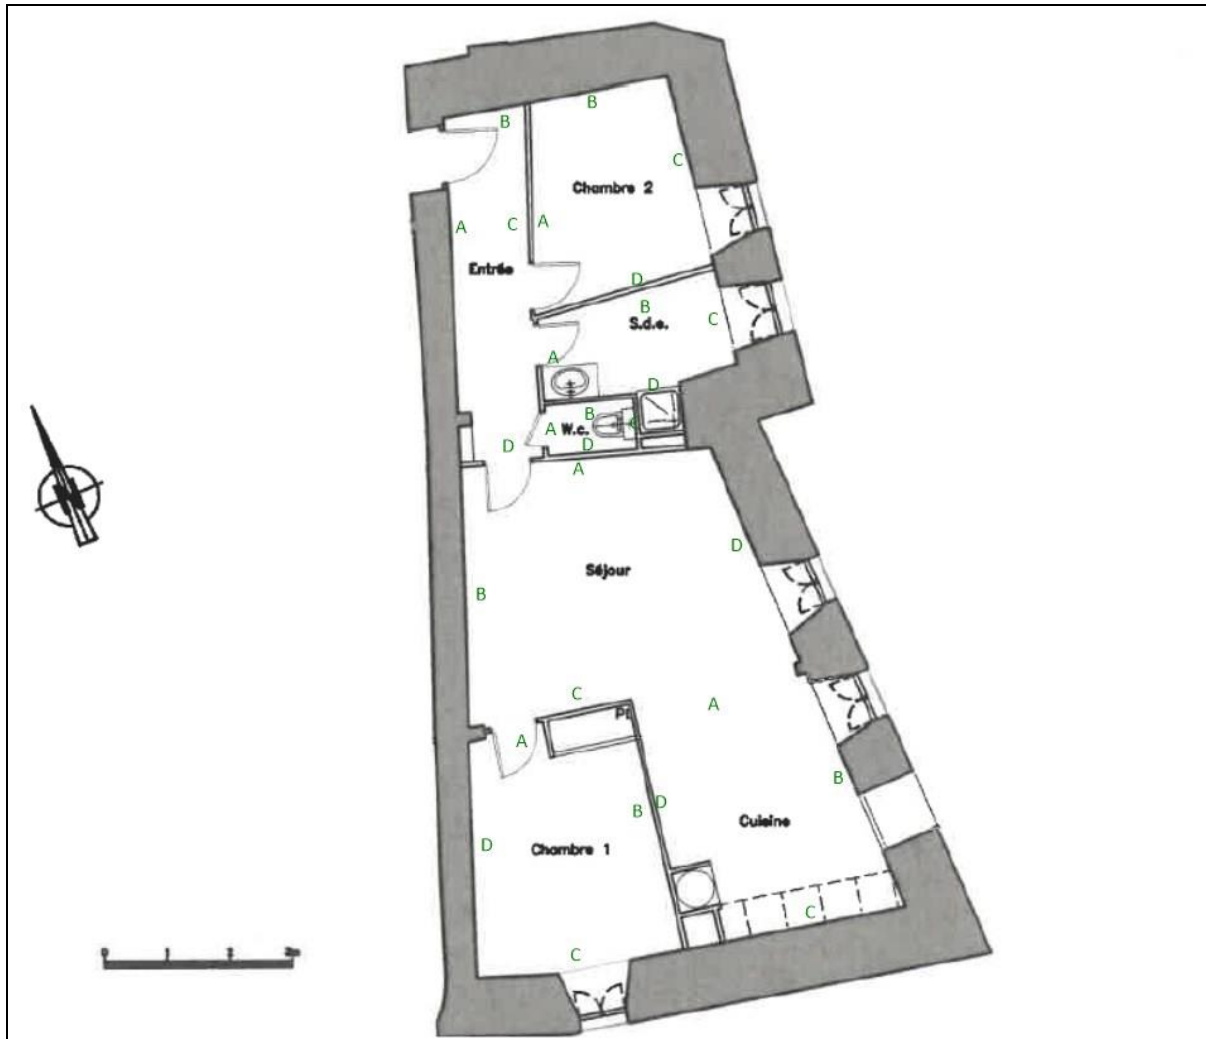
Localisation des mesures sur croquis de repérage

CREP	Lors de la présente mission il n'a pas été repéré de revêtements contenant du plomb au-delà des seuils en vigueur.
