PAGE DE GARDE DDT

DOSSIER N° : 22952 LOT 11 DE SARL L'ESPOINOUSE Représentée par Mr HOMMEZ

Adresse : **Avenue de la Gare (11)**

Périmètre de repérage : ... **Appartement Porte 14 au 2ème étage**

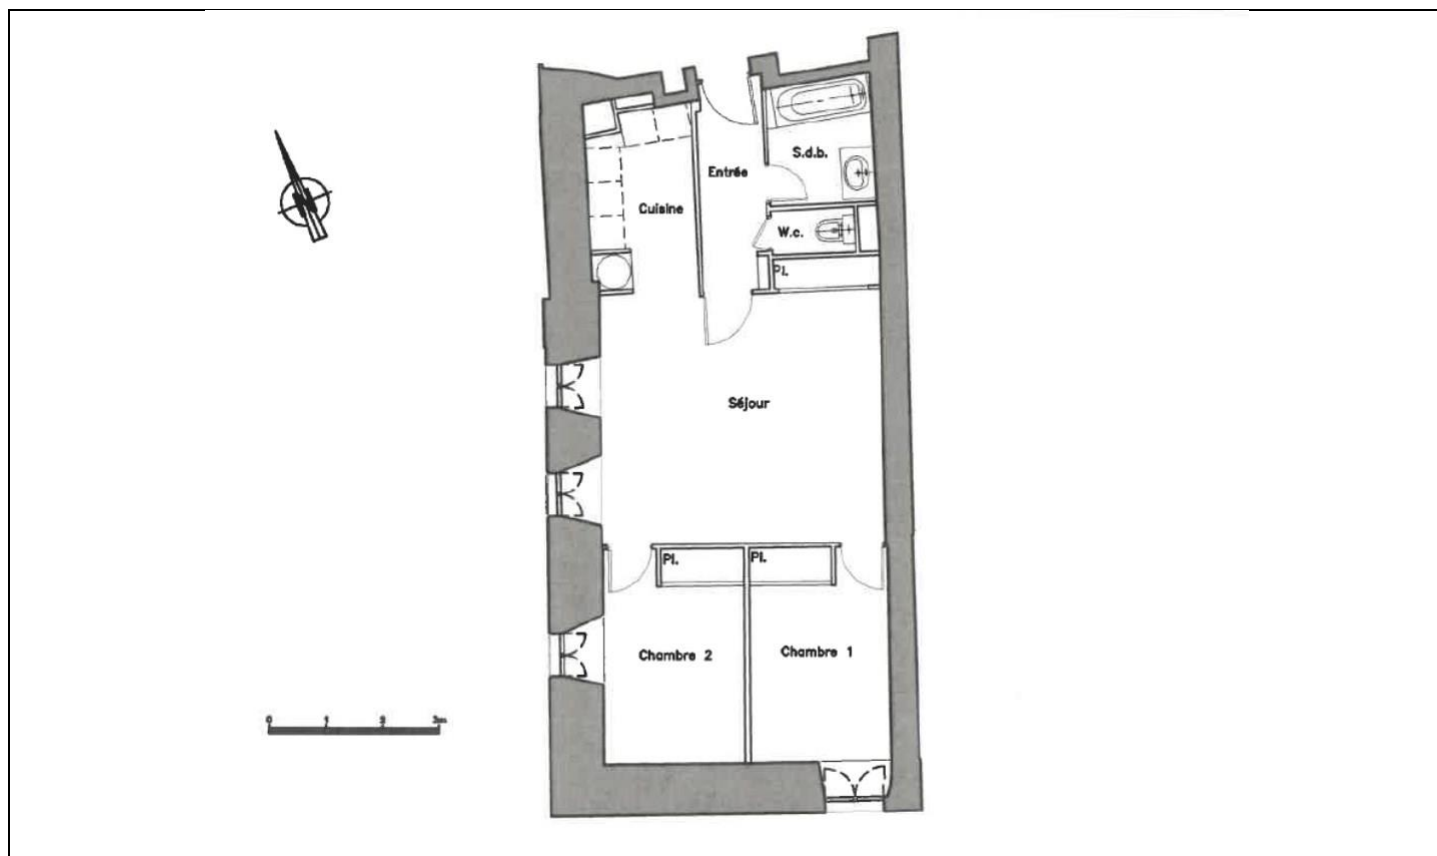
7.1 - Annexe - Schéma de repérage

Conduit en fibro-ciment		Dalles de sol	<p>Nom du propriétaire : SARL LESPINOUSE Représentée par Mr HOMEZ Adresse du bien : Avenue de la Gare (11) 34220 SAINT-PONS-DE-THOMIÈRES</p>
	Conduit autre que fibro-ciment		Carrelage	
	Brides		Colle de revêtement	
	Dépôt de Matériaux contenant de l'amiante		Dalles de faux-plafond	
	Matériau ou produit sur lequel un doute persiste		Toiture en fibro-ciment	
	Présence d'amiante		Toiture en matériaux composites
