PAGE DE GARDE DDT

DOSSIER N° : 22952 LOT 12 DE SARL L'ESPINOUSE Représentée par Mr HOMMEZ

Adresse : **Avenue de la Gare (12)**

Commune : **34220 SAINT-PONS-DE-THOMIÈRES**

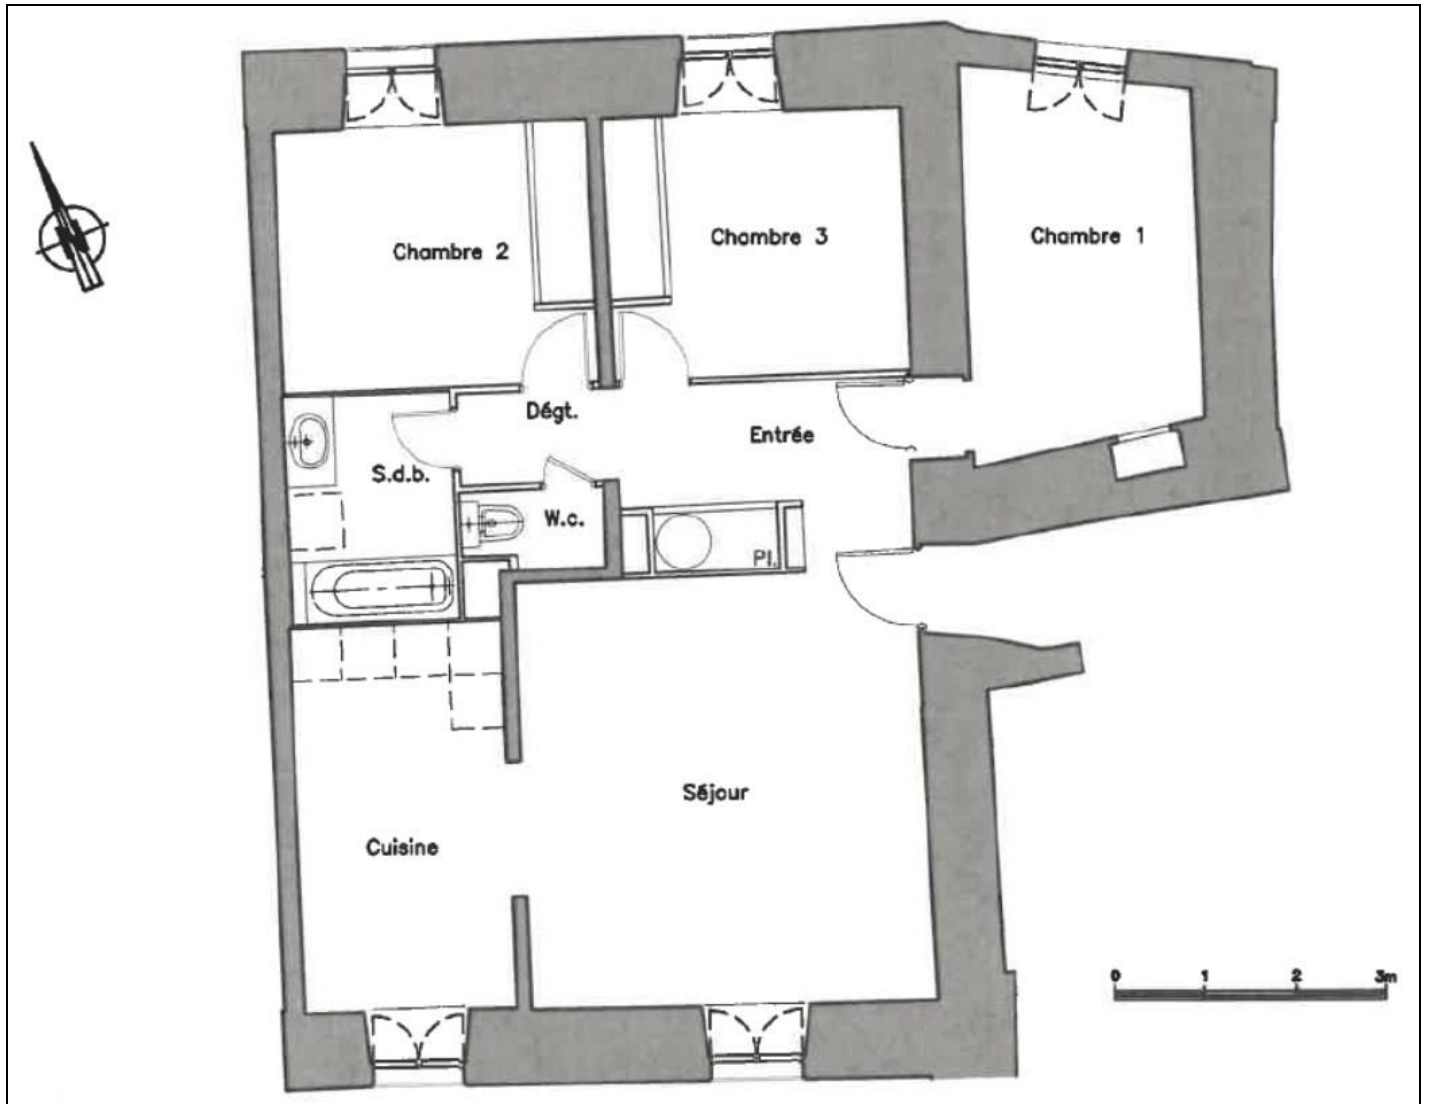
Parties de l'immeuble bâtis visitées	Superficie privative au sens Carrez	Surface au sol	Motif de non prise en compte
Hall /degt	8,70	8,70	
WC	1,17	1,17	
Salle de bains	5,30	5,30	
Chambre 1	10,05	10,05	
Chambre 2	9,30	9,30	
Chambre 3	10,35	10,35	
Salon	18,75	18,75	
Cuisine	10,22	10,22	
TOTAL	73,84	73,84

Superficie privative en m² du lot :**Surface loi Carrez totale : 73,84 m² (soixante-treize mètres carrés quatre-vingt-quatre)****Surface au sol totale : 73,84 m² (soixante-treize mètres carrés quatre-vingt-quatre)**Fait à **SAINT-PONS-DE-THOMIÈRES**,le **09/08/2023**Par : **Didier VILLAGORDO**
