PAGE DE GARDE DDT

DOSSIER N° : 22952 LOT 14 DE SARL L'ESPINOUSE Représentée par Mr HOMMEZ

Localisation du ou des bâtiments :
 Adresse : **Avenue de la Gare (14)**
 Commune : **34220 SAINT-PONS-DE-THOMIÈRES**
Section cadastrale AD, Parcelle(s) n° 179, AD 180, AD 181, AD 182, AD 208
 Désignation et situation du ou des lot(s) de copropriété :
Bâtiment A, 3ème étage, Lot numéro 14
 Périmètre de repérage : ... **Appartement porte 7 au 3ème étage**

DPE Diagnostic de performance énergétique (logement)

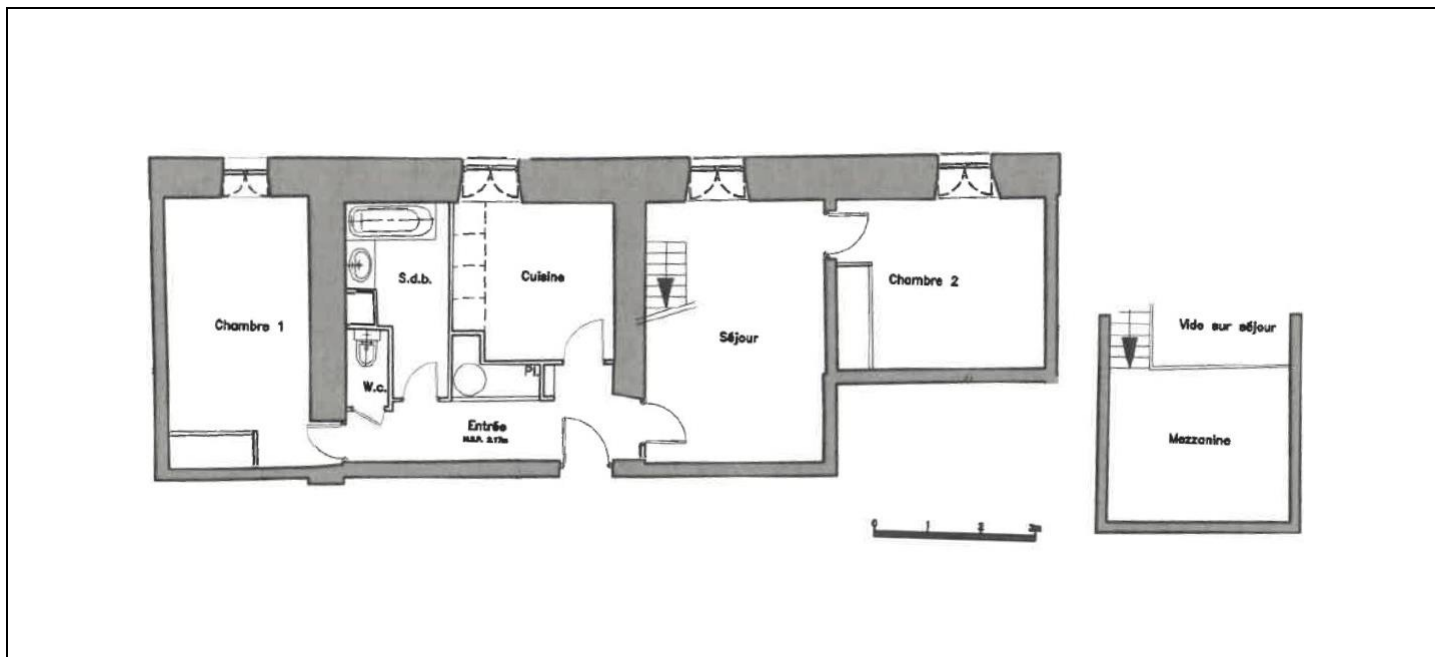
7.1 - Annexe - Schéma de repérage

Conduit en fibro-ciment		Dalles de sol	<p>Nom du propriétaire : SARL LESPINOUSE Représentée par Mr HOMEZ Adresse du bien : Avenue de la Gare (14) 34220 SAINT-PONS-DE-THOMIÈRES</p>
	Conduit autre que fibro-ciment		Carrelage	
	Brides		Colle de revêtement	
	Dépôt de Matériaux contenant de l'amiante		Dalles de faux-plafond	
	Matériau ou produit sur lequel un doute persiste		Toiture en fibro-ciment	
	Présence d'amiante		Toiture en matériaux composites
