**PAGE DE GARDE DDT**

**DOSSIER N° : 22952 LOT 18 DE SARL L'ESPINOUSE Représentée par Mr  
HOMMEZ**

Adresse : ..... **Avenue de la Gare (18)**

Périmètre de repérage : ... **Appartement porte 18 au 3ème étage**

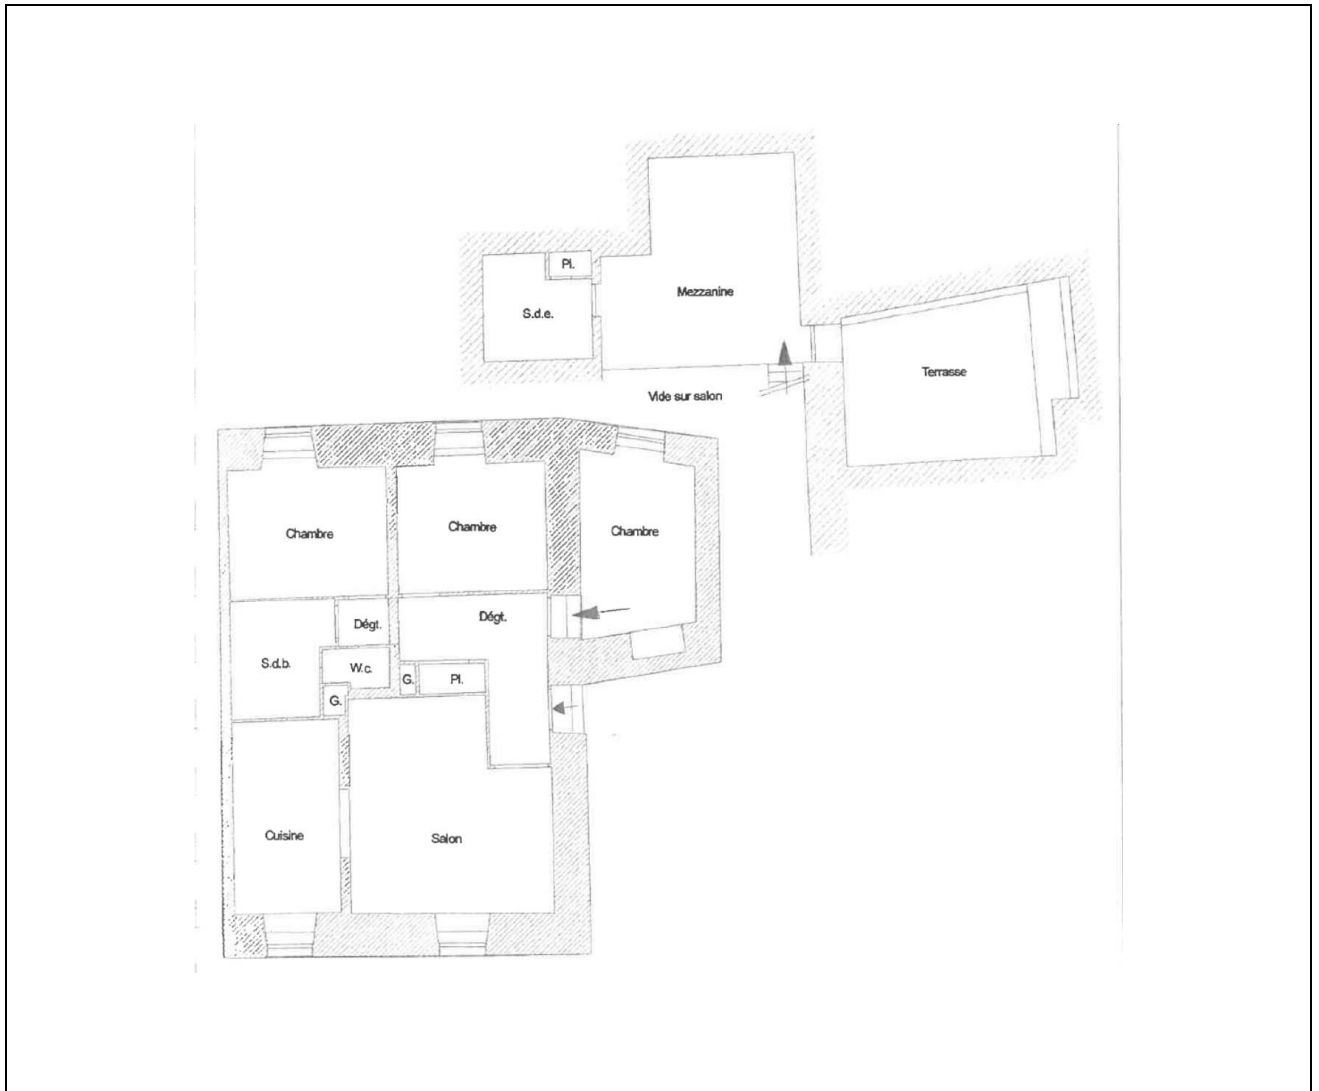
J. - Annexe – croquis de Repérage

Localisation	Liste des ouvrages, partis d'ouvrages	Observations et constatation diverses
Terrasse	Sol - Dalles sur plots Mur - A, B, C, D - Ciment et peinture	Présence d'indices d'infestation d'agents de dégradation biologique du bois sur poutres
