PAGE DE GARDE DDT

DOSSIER N° : 22952 LOT 1 DE SARL L'ESPOINOUSE Représentée par Mr HOMMEZ

Adresse : **Avenue de la Gare (Lot 1)**

Périmètre de repérage : ... **Appartement porte 3 au 1er étage**

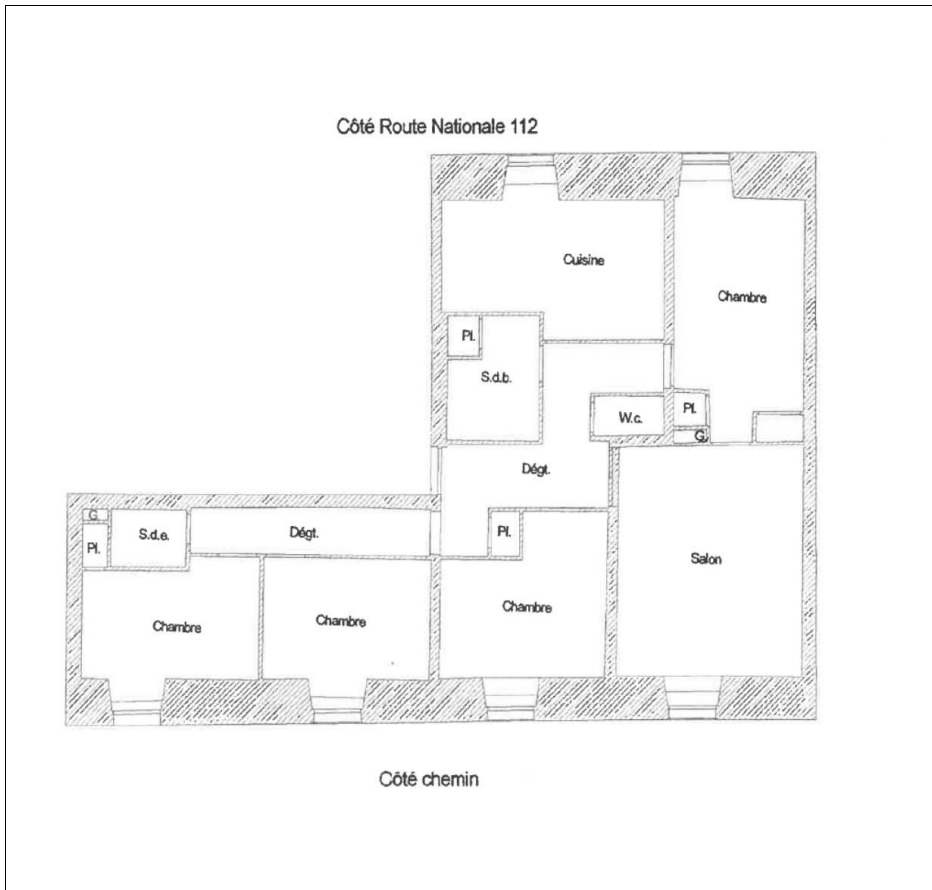
J. - Annexe – croquis de Repérage

Etat Termite	Il n'a pas été repéré d'indice d'infestation de termites.

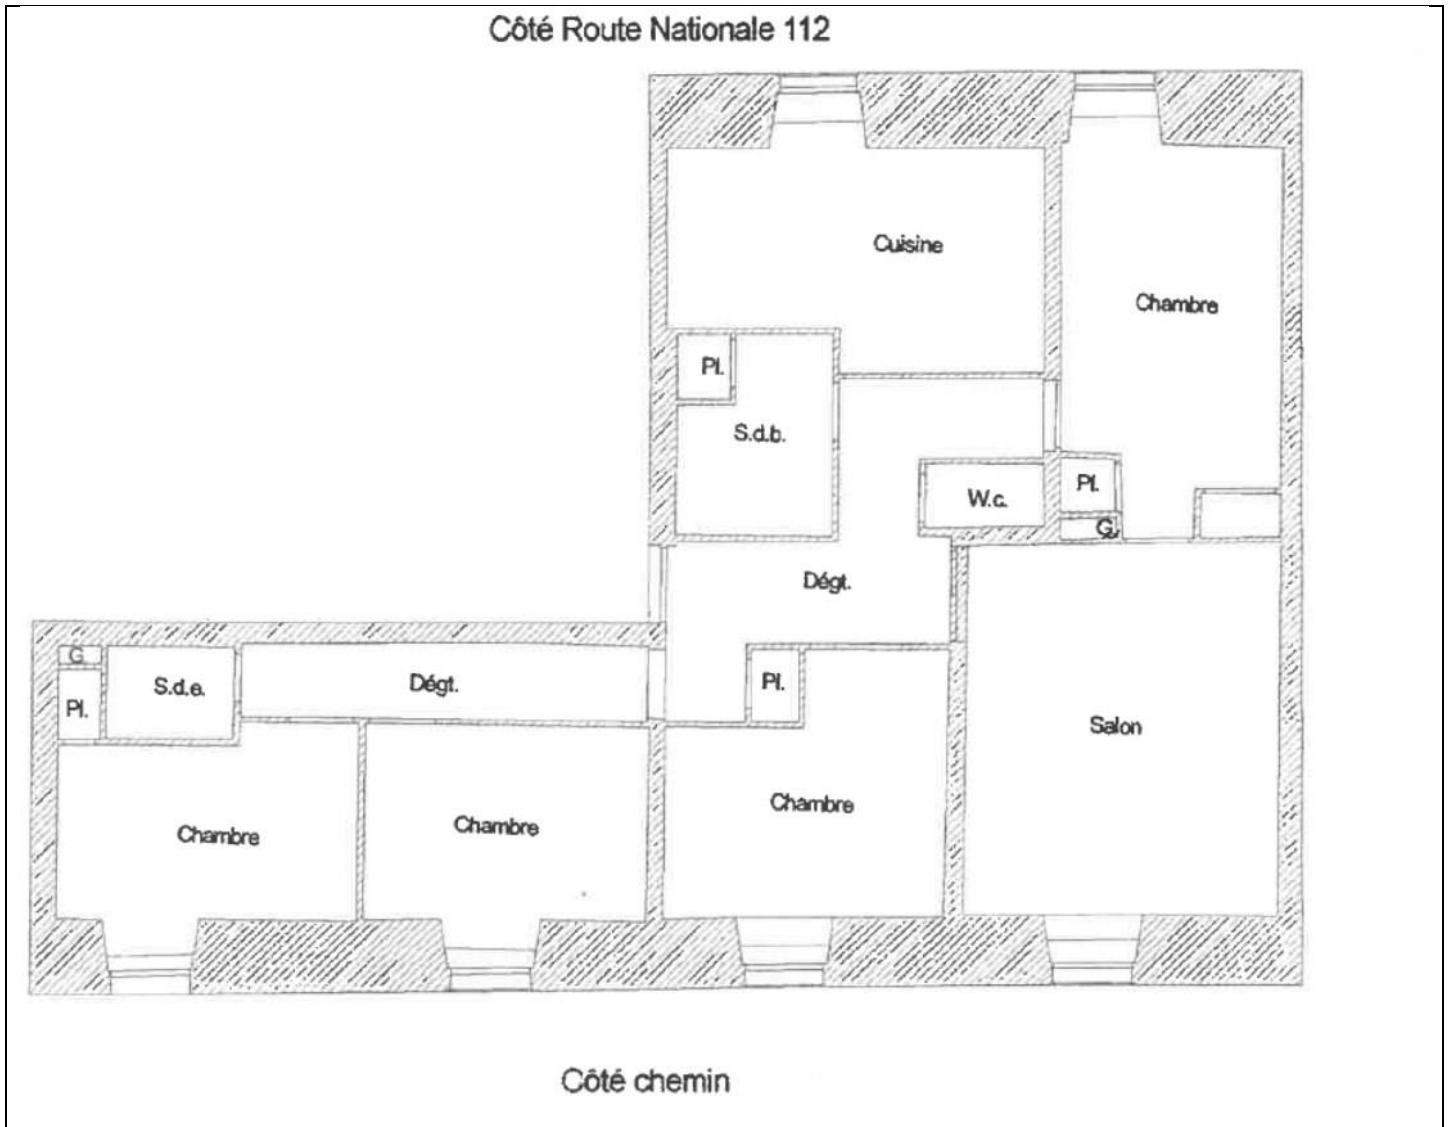
7.1 - Annexe - Schéma de repérage

Amiante	Dans le cadre de la mission, il n'a pas été repéré de matériaux et produits susceptibles de contenir de l'amiante.

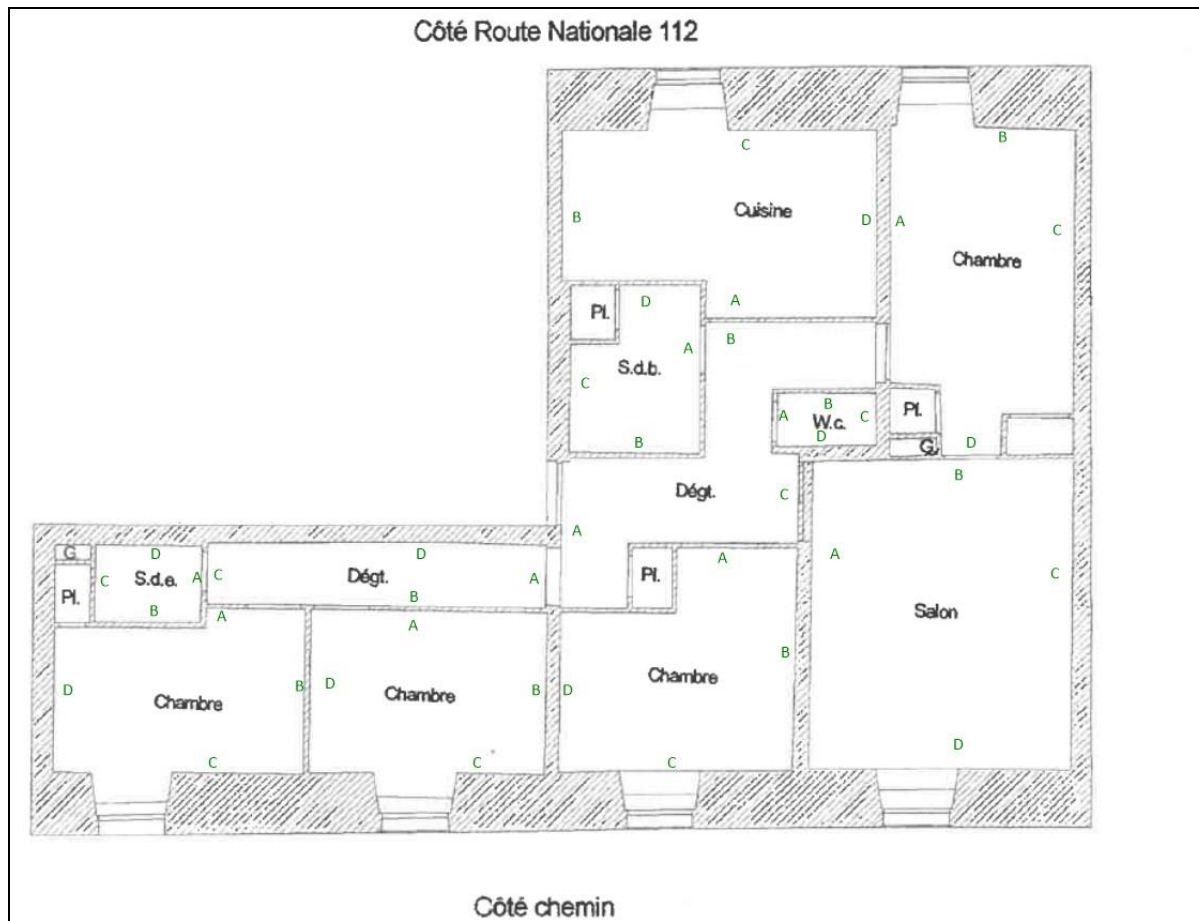
Localisation des mesures sur croquis de repérage

CREP	Lors de la présente mission il n'a pas été repéré de revêtements contenant du plomb au-delà des seuils en vigueur.
