**PAGE DE GARDE DDT**

**DOSSIER N° : 22952 LOT 2 DE SARL L'ESPOINOUSE Représentée par Mr HOMMEZ**

<b>Désignation du ou des bâtiments</b>
<i>Localisation du ou des bâtiments :</i> Adresse : ..... <b>Avenue de la Gare (2)</b> Commune : ..... <b>34220 SAINT-PONS-DE-THOMIÈRES</b> <b>Section cadastrale AD, Parcelle(s) n° 179, AD 180, AD 181, AD 182, AD 208</b> Désignation et situation du ou des lot(s) de copropriété : <b>Bâtiment A, Etage 1, Lot numéro 2</b> Périmètre de repérage : ... <b>Appartement porte 1 au 1er étage</b>
Votre diagnostiqueur : <b>Didier VILLAGORDO 06.21.39.25.16</b>

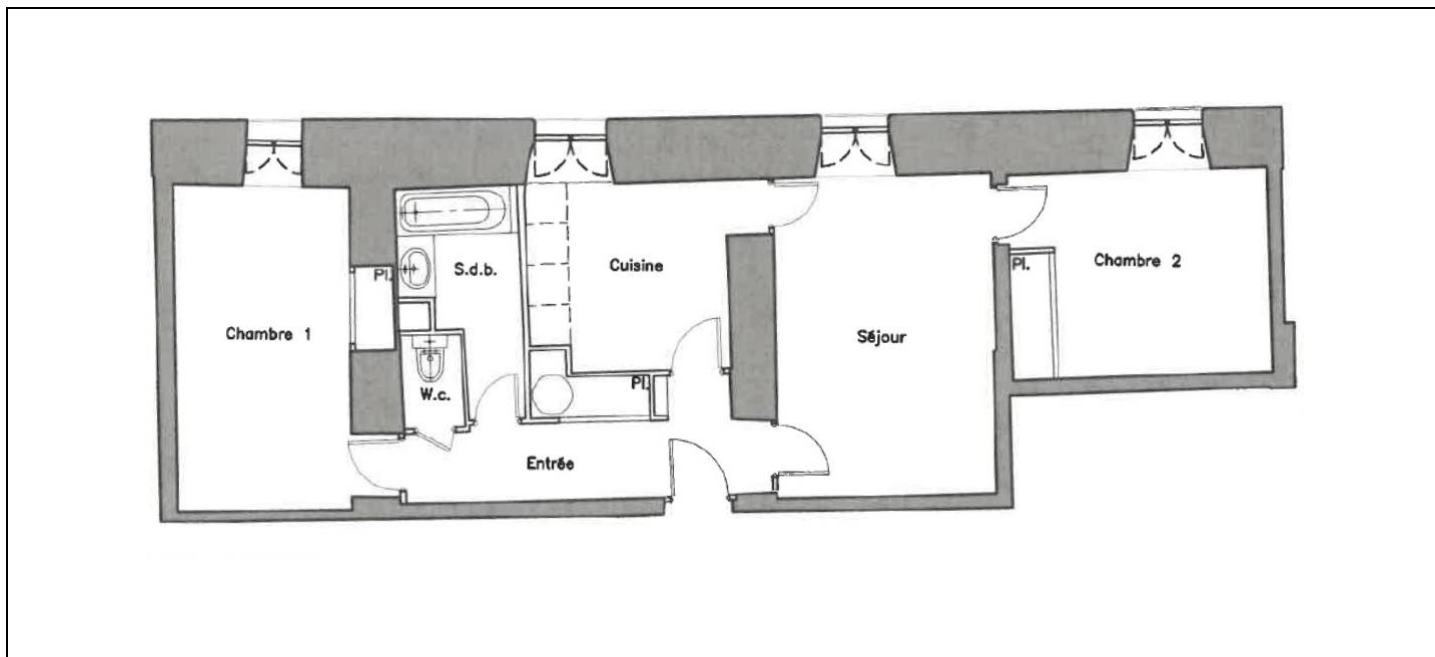
**7.1 - Annexe - Schéma de repérage**

Conduit en fibro-ciment		Dalles de sol	<p>Nom du propriétaire :  <b>SARL LESPINOUSE Représentée par</b>  <b>Mr HOMEZ</b>                      Adresse du bien :  <b>Avenue de la Gare (2)</b>  <b>34220</b>  <b>SAINT-PONS-DE-THOMIÈRES</b></p>
	Conduit autre que fibro-ciment		Carrelage	
	Brides		Colle de revêtement	
	Dépôt de Matériaux contenant de l'amiante		Dalles de faux-plafond	
	Matériau ou produit sur lequel un doute persiste		Toiture en fibro-ciment	
	Présence d'amiante		Toiture en matériaux composites
