PAGE DE GARDE DDT

DOSSIER N° : 22952 LOT 4 DE SARL L'ESPOINOUSE Représentée par Mr HOMMEZ

Périmètre de repérage : ... **Appartement Porte 10 au 1er étage**

DPE Diagnostic de performance énergétique (logement)

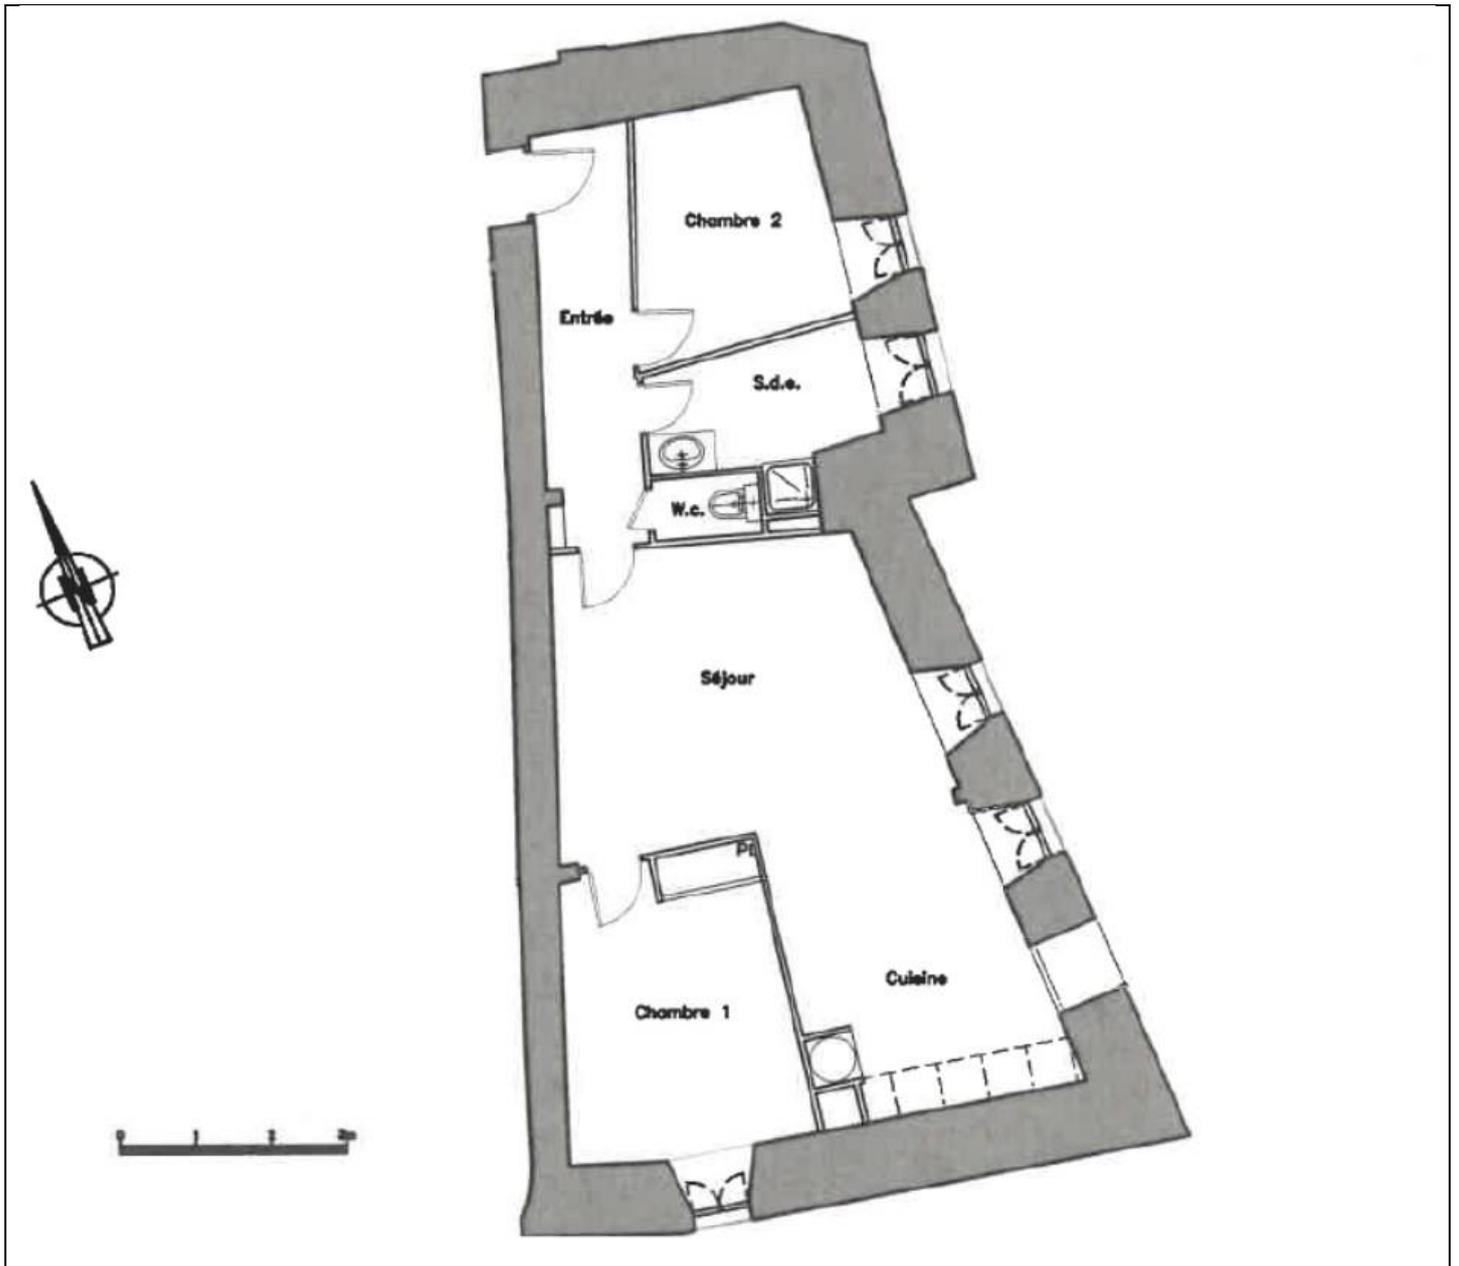
7.1 - Annexe - Schéma de repérage

Amiante	Dans le cadre de la mission, il n'a pas été repéré de matériaux et produits susceptibles de contenir de l'amiante.

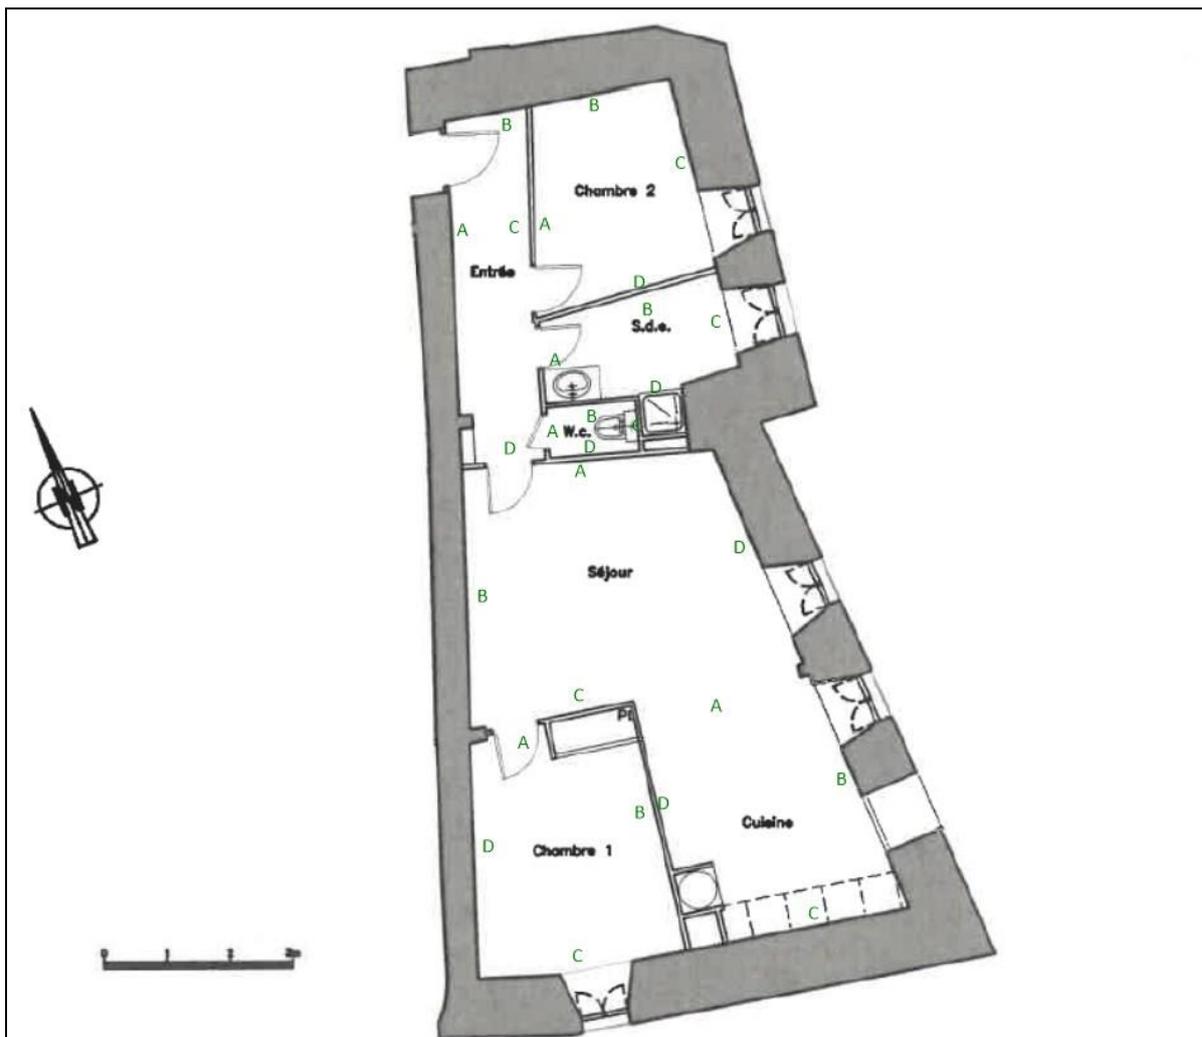
Localisation des mesures sur croquis de repérage

CREP	Lors de la présente mission il n'a pas été repéré de revêtements contenant du plomb au-delà des seuils en vigueur.
