PAGE DE GARDE DDT

DOSSIER N° : 22952 LOT 6 DE SARL L'ESPOINOUSE Représentée par Mr HOMMEZ

Adresse : **Avenue de la Gare (6)**

Périmètre de repérage : ... **Appartement porte12 au 1er étage**

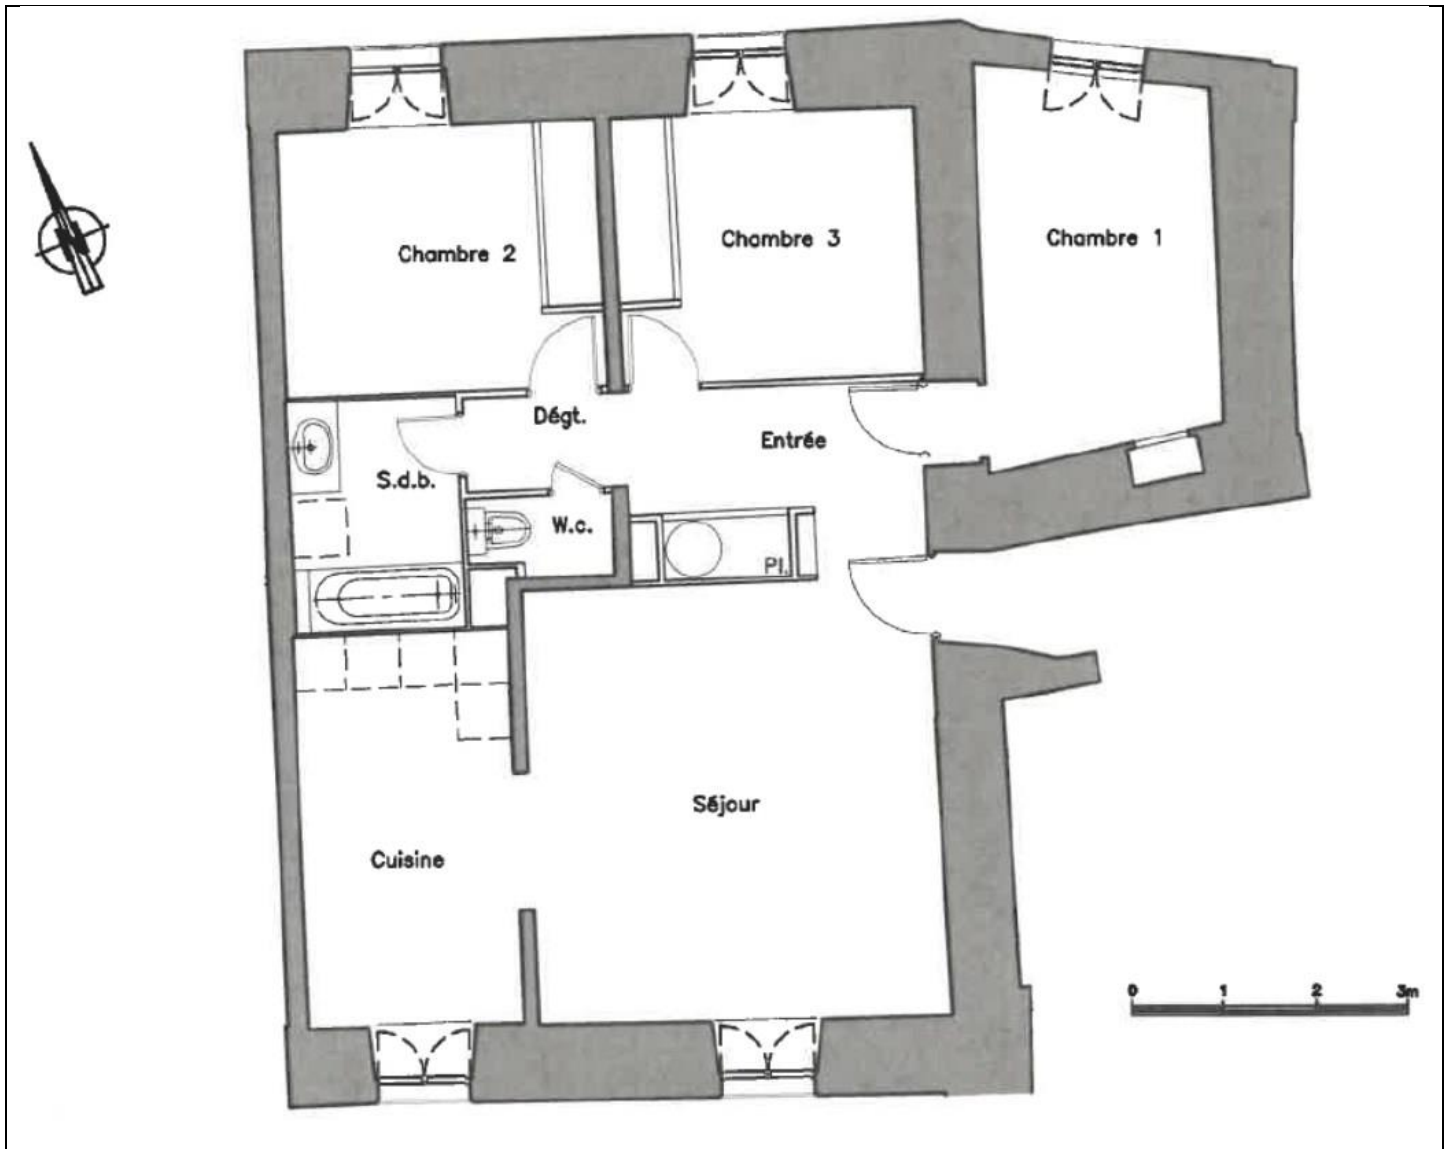
7.1 - Annexe - Schéma de repérage

| | Conduit en fibro-ciment | | Dalles de sol | Nom du propriétaire : SARL LESPINOUSE Représentée par Mr HOMEZ Adresse du bien : Avenue de la Gare (6) 34220 SAINT-PONS-DE-THOMIÈRES |
