## PAGE DE GARDE DDT

**DOSSIER N° : 22952 LOT 8 DE SARL L'ESPOINOUSE Représentée par Mr HOMMEZ**

Adresse : ..... **Avenue de la Gare (8)**

Périmètre de repérage : ... **Appartement porte 4 au 2ème étage**

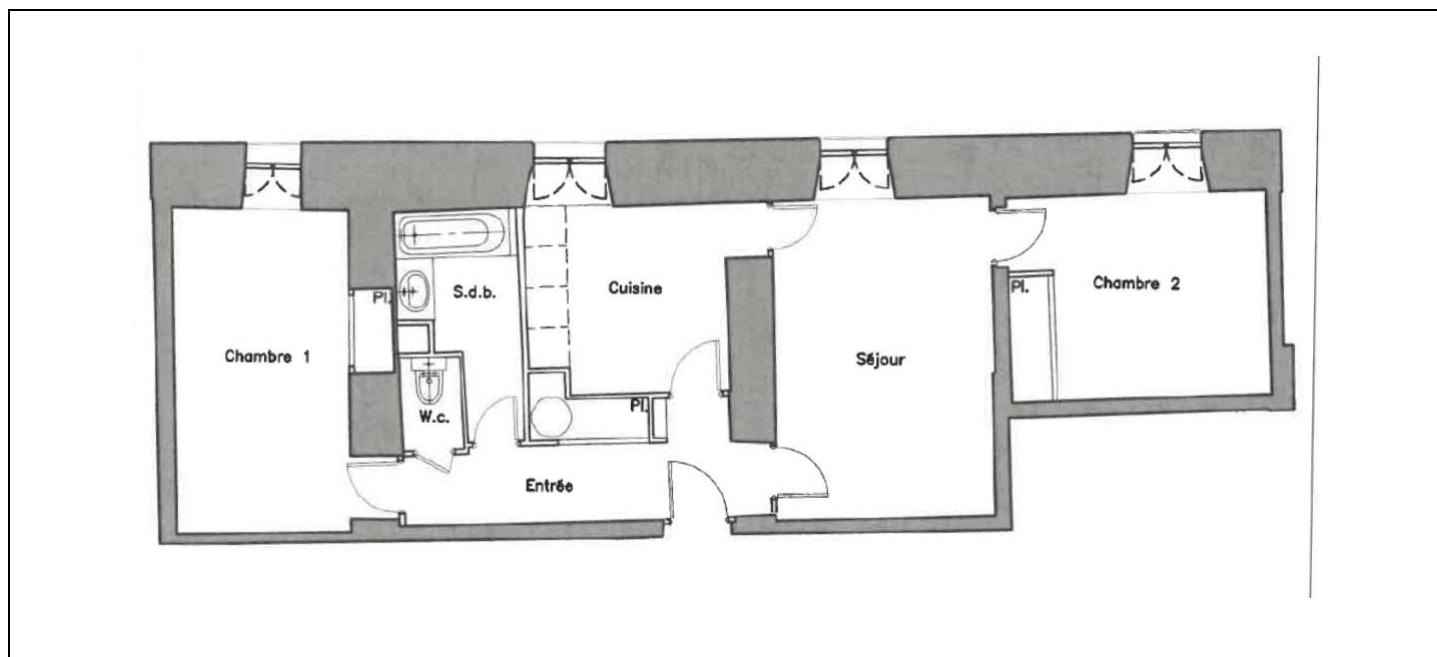
**7.1 - Annexe - Schéma de repérage**

Conduit en fibro-ciment		Dalles de sol	<p>Nom du propriétaire :  <b>SARL LESPINOUSE Représentée par</b>  <b>Mr HOMEZ</b>                  Adresse du bien :  <b>Avenue de la Gare (8)</b>  <b>34220</b>  <b>SAINT-PONS-DE-THOMIÈRES</b></p>
	Conduit autre que fibro-ciment		Carrelage	
	Brides		Colle de revêtement	
	Dépôt de Matériaux contenant de l'amiante		Dalles de faux-plafond	
	Matériau ou produit sur lequel un doute persiste		Toiture en fibro-ciment	
	Présence d'amiante		Toiture en matériaux composites
