## Résumé de l'expertise n° AS-4872

Adresse : ..... **66 Quai d'Asnières**

## Rapport de mission de repérage des matériaux et produits contenant de l'amiante pour l'établissement du constat établi à l'occasion de la vente d'un immeuble bâti (Listes A et B de l'annexe 13-9 du Code de la Santé publique)

Numéro de dossier : AS-4872  
Date du repérage : 27/01/2022

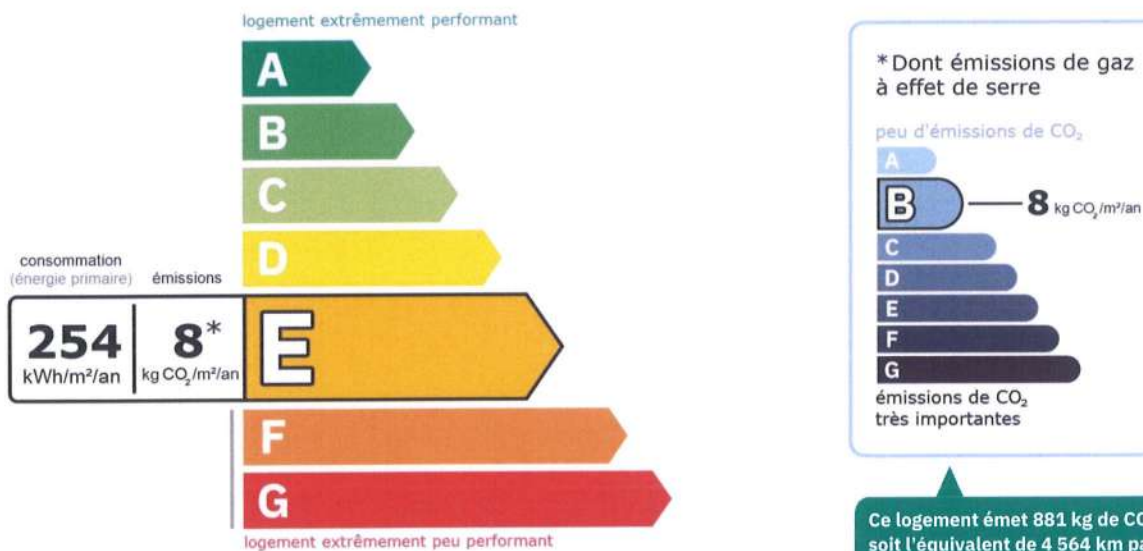
## Performance énergétique et climatique

Le niveau de consommation énergétique dépend de l'isolation du logement et de la performance des équipements.  
Pour l'améliorer, voir pages 4 à 6

Ce logement émet 881 kg de CO<sub>2</sub> par an, soit l'équivalent de 4 564 km parcourus en voiture.  
Le niveau d'émissions dépend principalement des types d'énergies utilisées (bois, électricité, gaz, fioul, etc.)
