Dossier de Diagnostic Technique

MISSION N° : 061300507

Type : Appartement	Nbre pièces : 5	Lot : NC
Cadastre : NC	Bâtiment : LES TERRASSES SUR CAP MARTIN	Lot secondaire :
Porte : FACE	Date de visite : 13/04/2022	Escalier :
Accompagnateur : PAS D'ACCOMPAGNATEUR	Opérateur : LACROIX Tom	Étage : 01

Rapport de l'état du Bâtiment relatif à la Présence de Termites

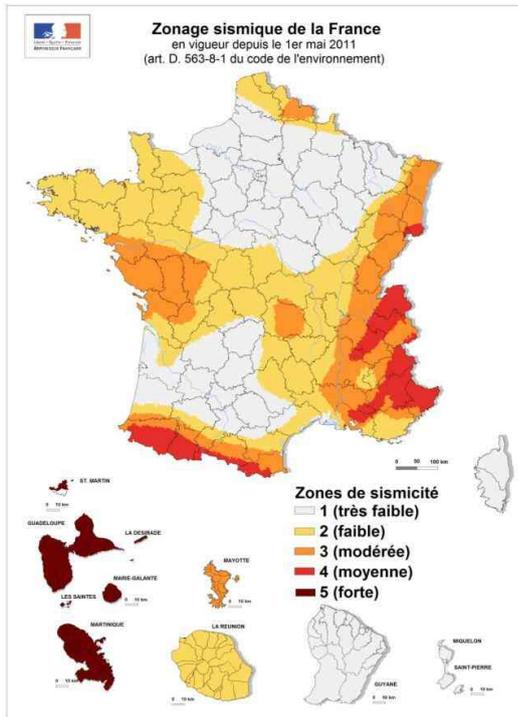
Le zonage sismique de la France:

Les données de sismicité instrumentale et historique et des calculs de probabilité permettent d'aboutir à l'élaboration d'un zonage sismique. Cette analyse probabiliste représente la possibilité pour un lieu donné, d'être exposé à des secousses telluriques. Elle prend en compte la répartition spatiale non uniforme de la sismicité sur le territoire français et a permis d'établir la cartographie ci-contre qui découpe le territoire français en 5 zones de sismicité: **très faible, faible, modérée, moyenne, forte**. Les constructeurs s'appuient sur ce zonage sismique pour appliquer des dispositions de constructions adaptées au degré d'exposition **au risque sismique**.

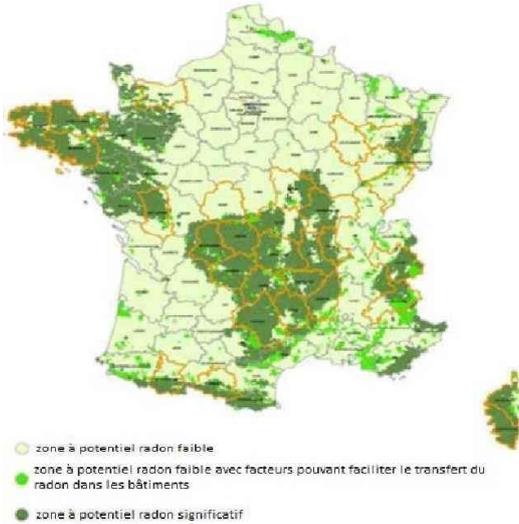
Le zonage à potentiel radon des sols France métropolitaine

Le potentiel radon des sols représente la capacité du sol à émettre du radon. Il prend en compte la richesse en uranium et radium présents dans les roches du sous-sol, la porosité du sol ainsi que plusieurs facteurs géologiques particuliers pouvant favoriser la remontée du radon vers la surface comme les failles, les cavités souterraines, les zones minières...
Il ne permet pas de connaître la concentration dans son habitation et donc son exposition réelle au radon qui dépend aussi de la qualité de la construction et de son mode de vie. Il permet toutefois d'émettre certaines recommandations selon son intensité.
