C.R.E.S.I DIAGNOSTICS

Dossier N° 2022-07-033

# Dossier de Diagnostic Technique

**30 rue d'anvers**

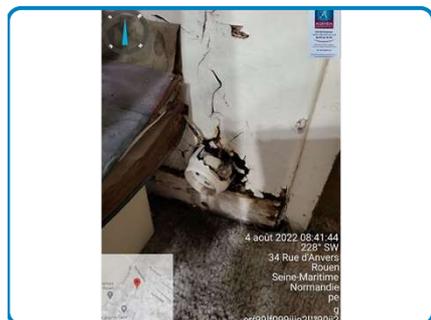
Anomalie B.7.3 a sur Install. n°1

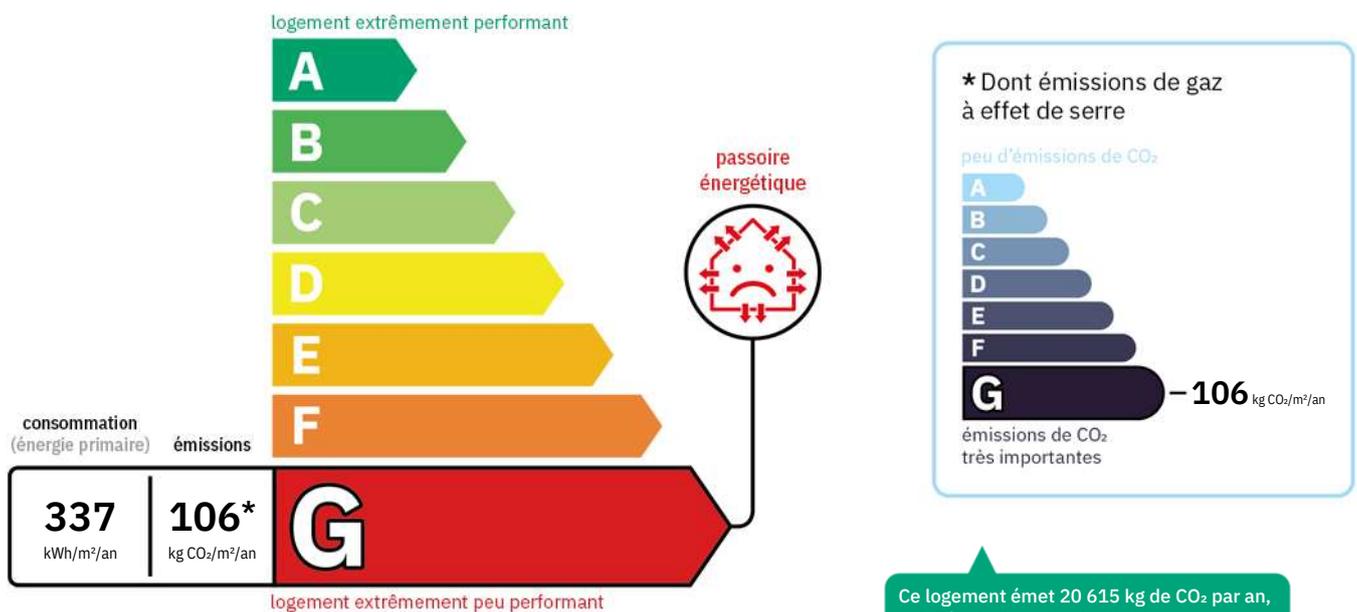
## Performance énergétique et climatique

Le niveau de consommation énergétique dépend de l'isolation du logement et de la performance des équipements. Pour l'améliorer, voir pages 5 à 6.

Ce logement émet 20 615 kg de CO<sub>2</sub> par an, soit l'équivalent de 106 811 km parcourus en voiture. Le niveau d'émissions dépend principalement des types d'énergies utilisées (bois, électricité, gaz, fioul, etc.).
