## Rapport de mission de repérage des matériaux et produits contenant de l'amiante pour l'établissement du constat établi à l'occasion de la vente d'un immeuble bâti (listes A et B de l'annexe 13-9 du Code de la Santé publique)

Numéro de dossier : HA-2022-0068-RAFMONT-SAINS-DU-NORD - appartement extérieur  
 Date du repérage : 05/04/2022

Adresse	Rue : ..... <b>3/5 rue la haut</b> <b>Appartement extérieur</b> Bât., escalier, niveau, appartement n°, lot n°: <b>Lot numéro Non communiqué,</b> Code postal, ville : . <b>59177 SAINS-DU-NORD</b>
Périmètre de repérage :	..... <b>Ensemble des parties privatives</b>
Type de logement :	..... <b>Appartement - T5</b>
Fonction principale du bâtiment :	..... <b>Habitation (partie privative d'immeuble)</b>
Date de construction :	..... <b>&lt; 1949</b>

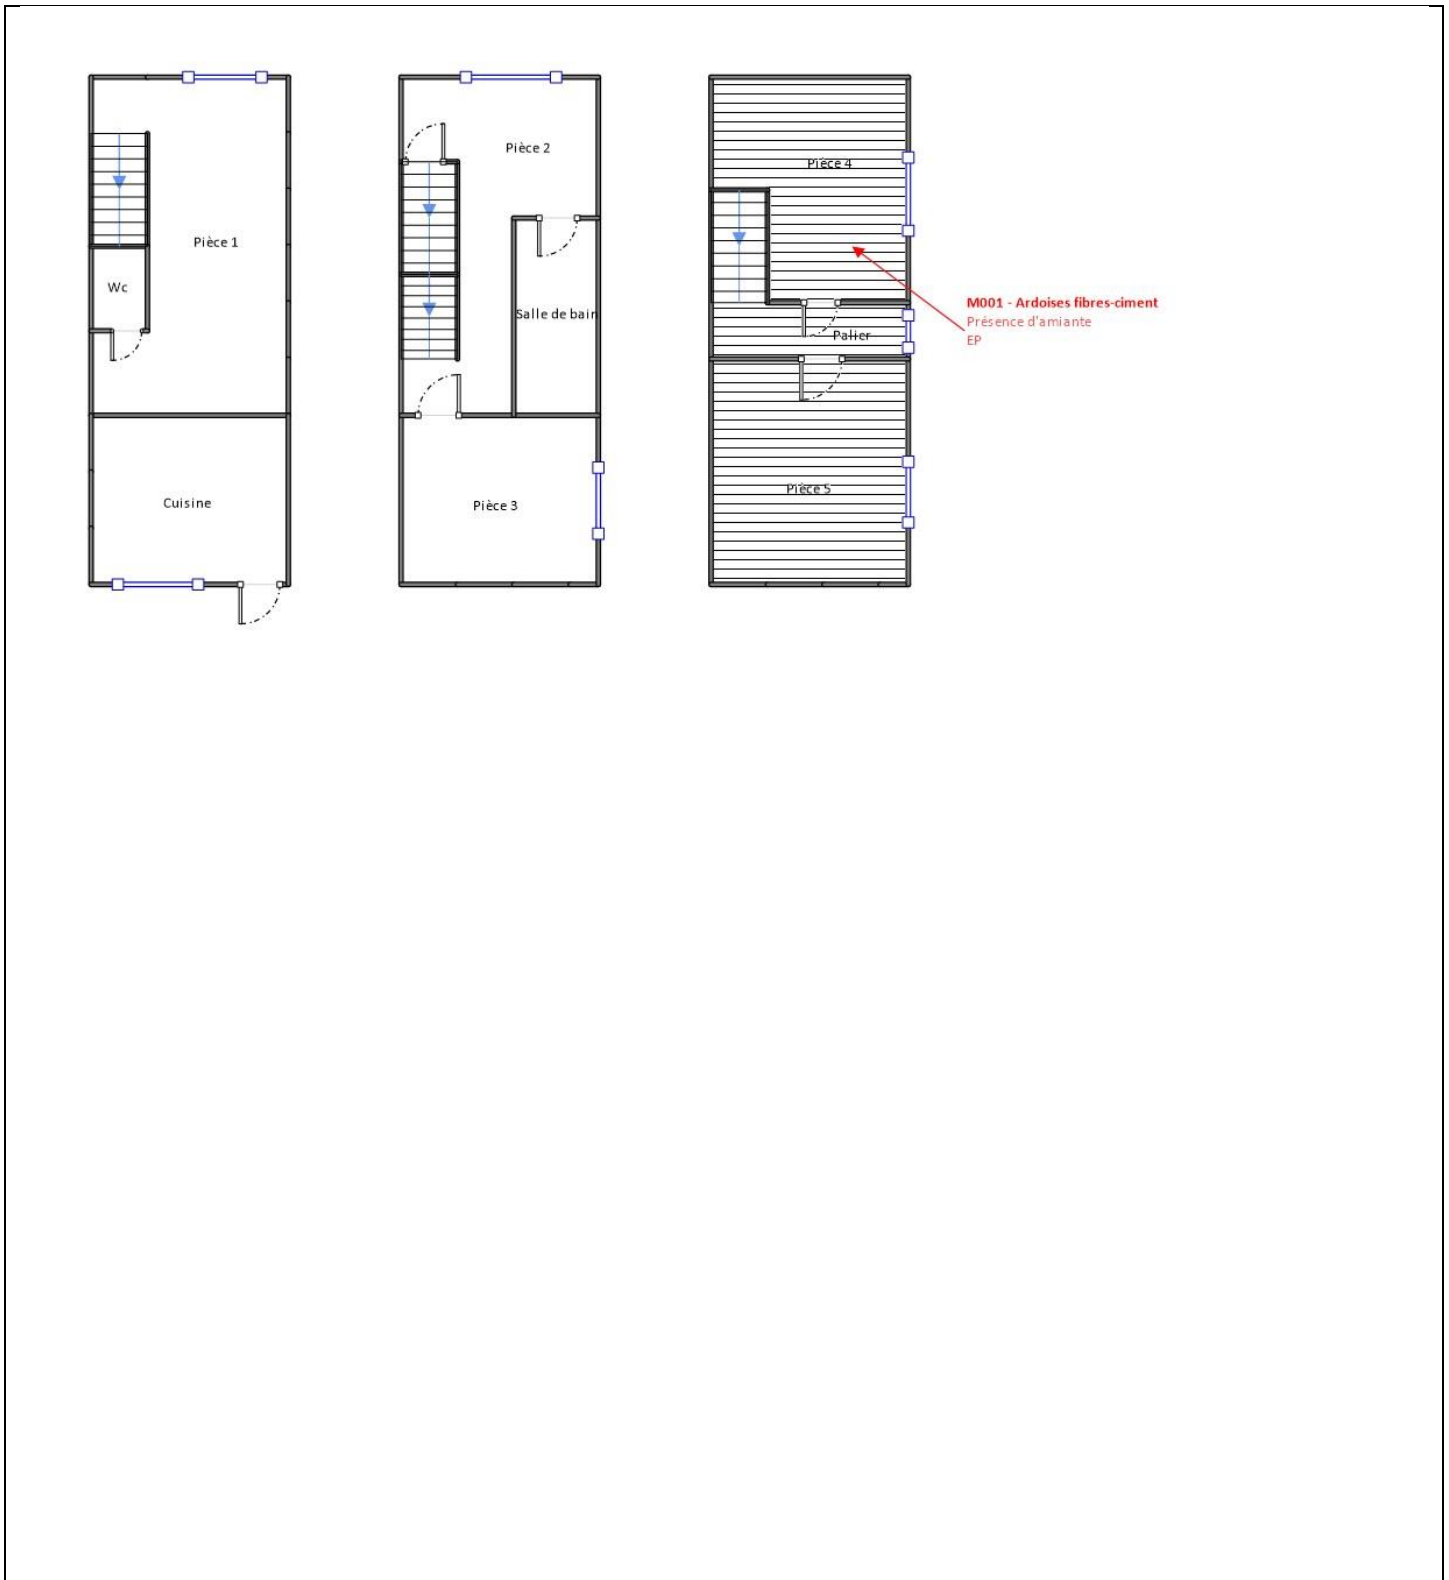
## 7.1 - Annexe - Schéma de repérage

Localisation	Identifiant + Description	Conclusion (justification)	Etat de conservation** et préconisations*
Parties extérieures : Toiture Pièce 4 - Palier - Pièce 5	<u>Identifiant:</u> M001 <u>Description:</u> Ardoises fibres-ciment <u>Liste selon annexe.13-9 du CSP:</u> B	Présence d'amiante (Sur jugement de l'opérateur)	Matériau non dégradé  <b>Résultat</b> EP**  <b>Préconisation :</b> Il est recommandé de réaliser une évaluation périodique.
