DOSSIER DE DIAGNOSTICS TECHNIQUES**Référence : 5783 DU BOISHAMON****Le 08/04/2021**

Bien :	Maison individuelle
Adresse :	5 rue de Toulouse 35400 SAINT-MALO
Numéro de lot :	
Référence Cadastre :	NC

NOTE DE SYNTHÈSE DES CONCLUSIONS

RAPPORT N° 5783 DU BOISHAMON

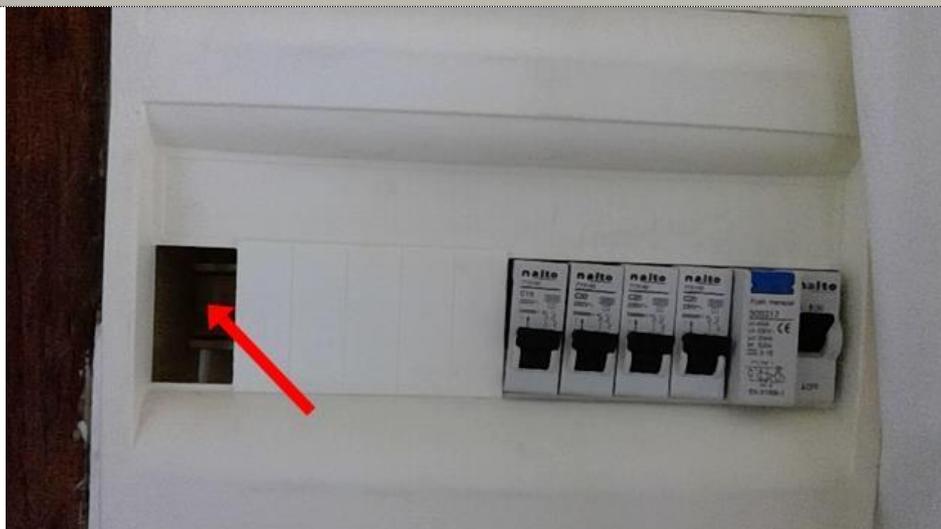
Point de contrôle N° B.7.3 a)

Description : L'ENVELOPPE d'au moins un matériel est manquante ou détériorée.

Observation(s)

L'installation intérieure d'électricité comporte une ou des anomalies pour laquelle ou lesquelles il est recommandé d'agir afin d'éliminer les dangers qu'elle(s) présente(nt).

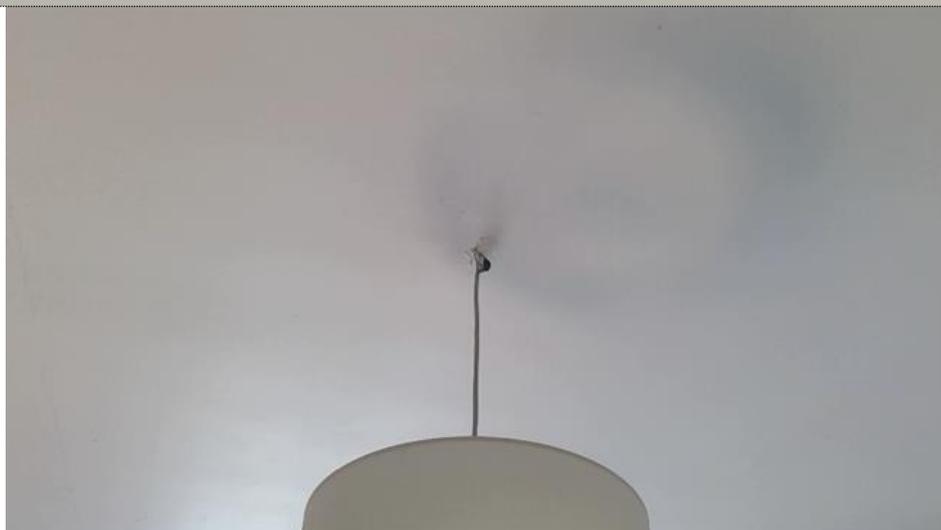
Point de contrôle N° B.7.3 d)

Description : L'installation électrique comporte au moins une CONNEXION avec une partie active nue sous tension accessible.

Observation(s) Domino
