Dossier Technique Immobilier

Numéro de dossier : 23-09-CLERTON-4851

Date du repérage : 19/09/2023

Adresse : **3 Trompé Loup**

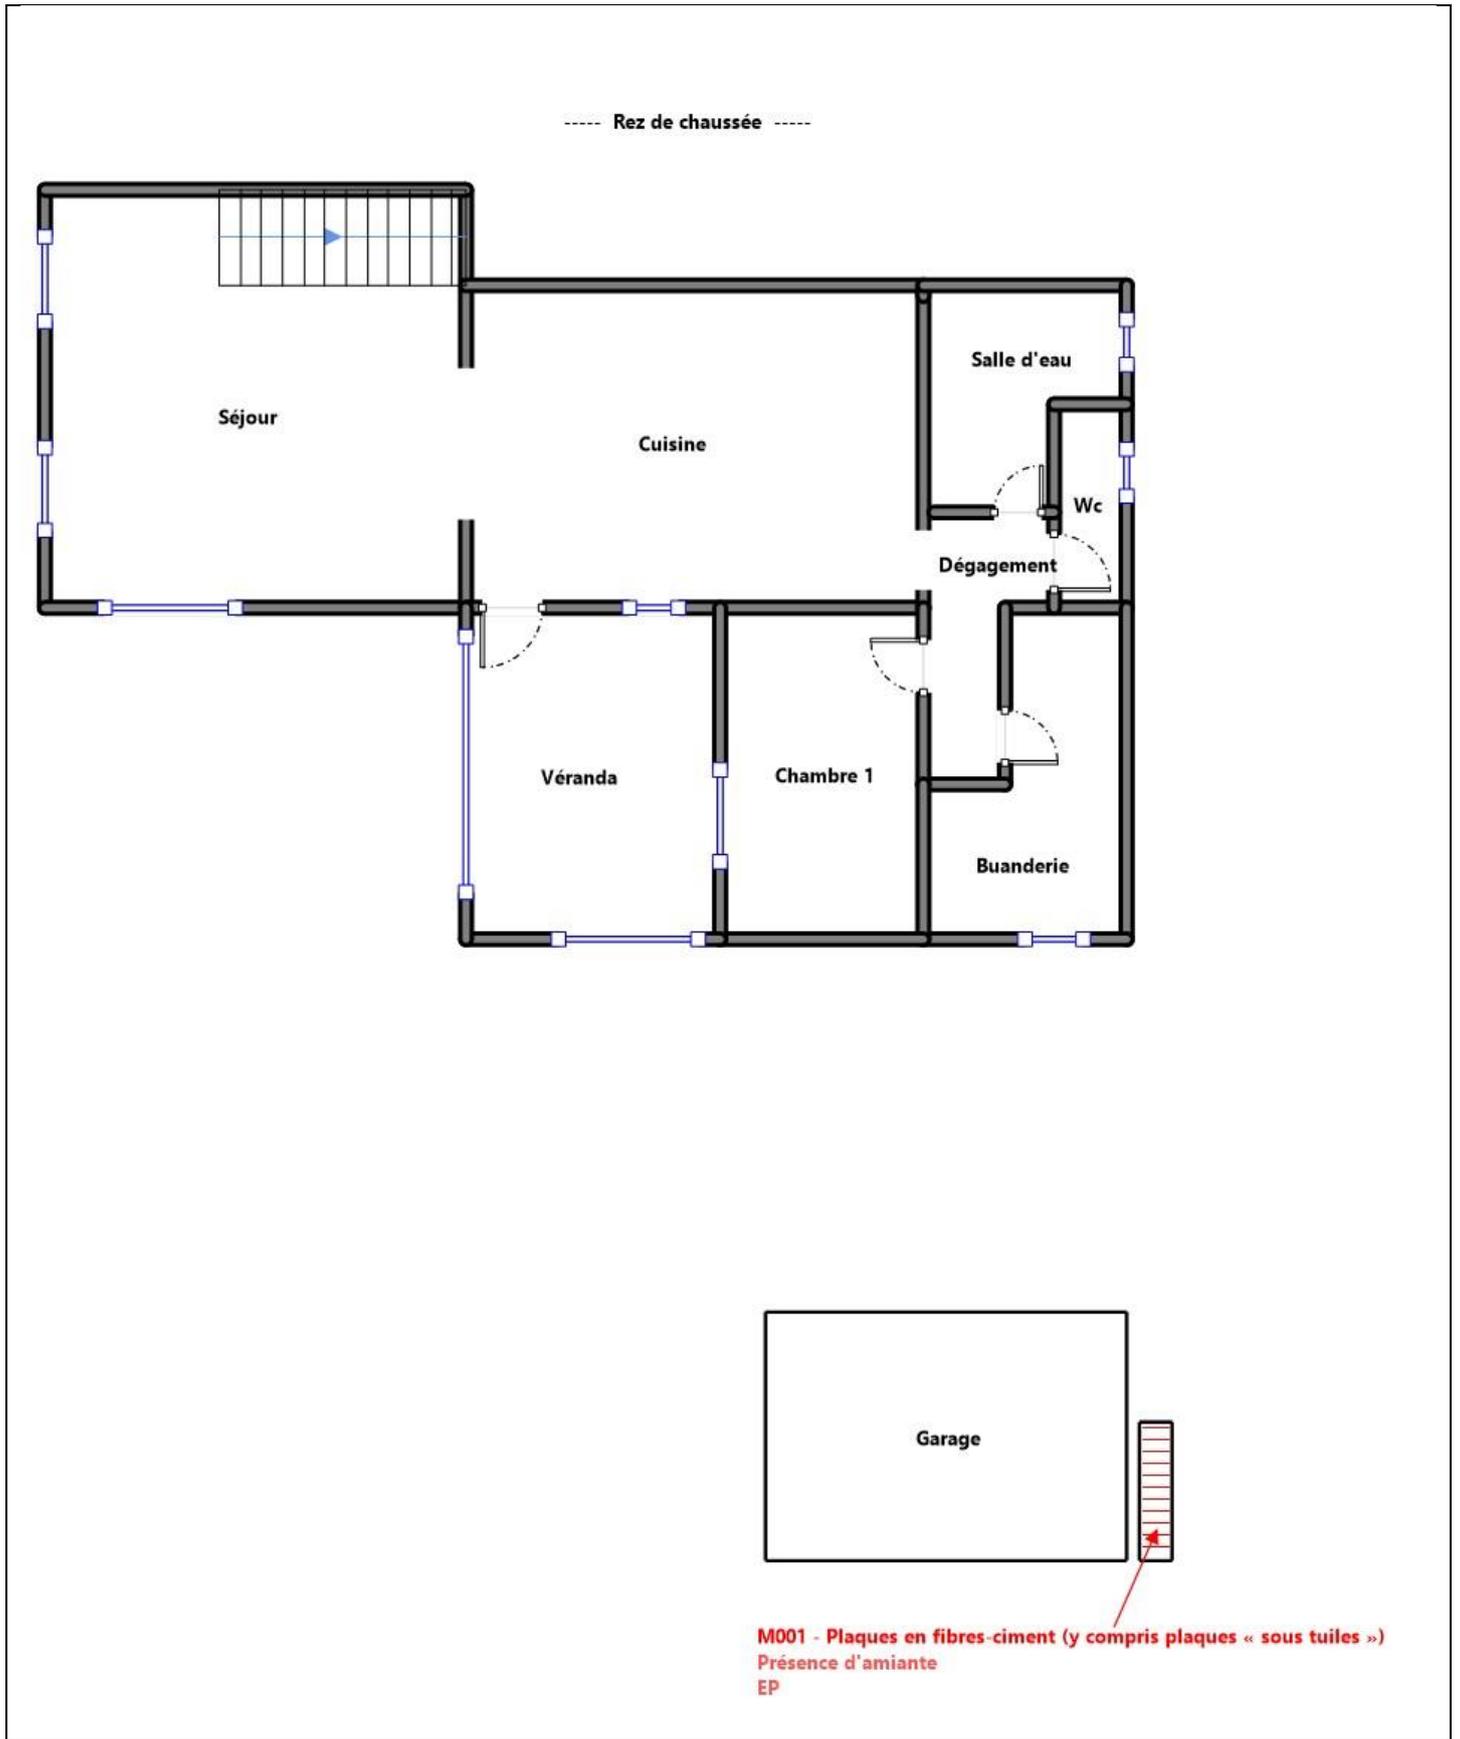
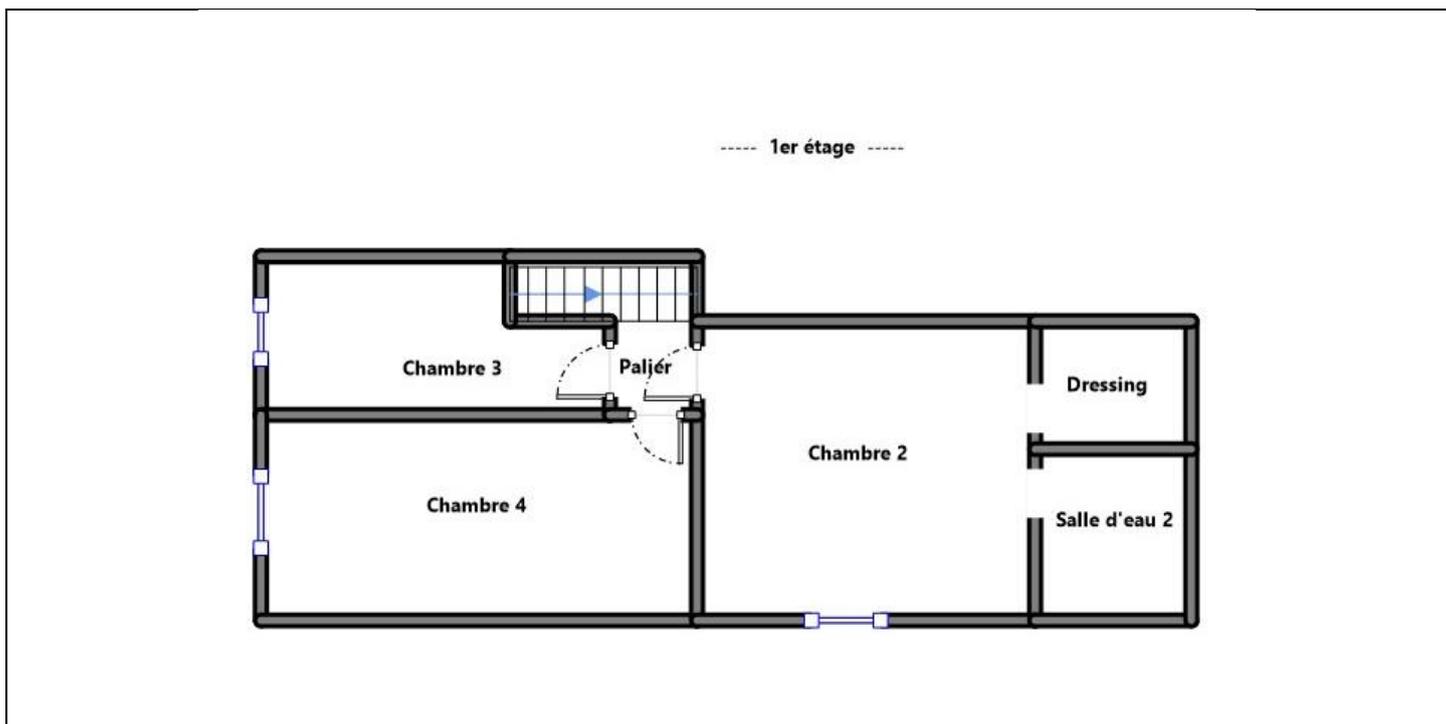
7.1 - Annexe - Schéma de repérage

Conduit en fibro-ciment		Dalles de sol	Nom du propriétaire : Monsieur CLERTON Adresse du bien : 3 Trompé Loup 17620 LA GRIPPERIE ST SYMPHORIEN
	Conduit autre que fibro-ciment		Carrelage	
	Brides		Colle de revêtement	
	Dépôt de Matériaux contenant de l'amiante		Dalles de faux-plafond	
	Matériau ou produit sur lequel un doute persiste		Toiture en fibro-ciment	
	Présence d'amiante		Toiture en matériaux composites

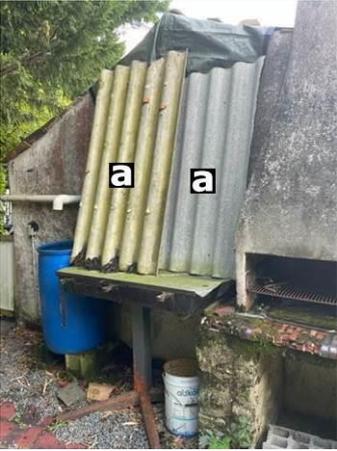
<p>Photo n° PhA001 Localisation : Rez de jardin - Garage Ouvrage : 1 - Couvertures, Toitures, Terrasses et étanchéités - Plaques ondulées et planes Partie d'ouvrage : Plaques en fibres-ciment (y compris plaques « sous tuiles ») Description : Plaques en fibres-ciment (y compris plaques « sous tuiles »)</p>
---	--

Localisation	Identifiant + Description	Conclusion (justification)	Etat de conservation** et préconisations*
Rez de jardin - Garage	Identifiant: M001 Description: Plaques en fibres-ciment (y compris plaques « sous tuiles ») Liste selon annexe.13-9 du CSP: B	Présence d'amiante (sur jugement de l'opérateur)	Matériau non dégradé Résultat EP** Préconisation : Il est recommandé de réaliser une évaluation périodique.

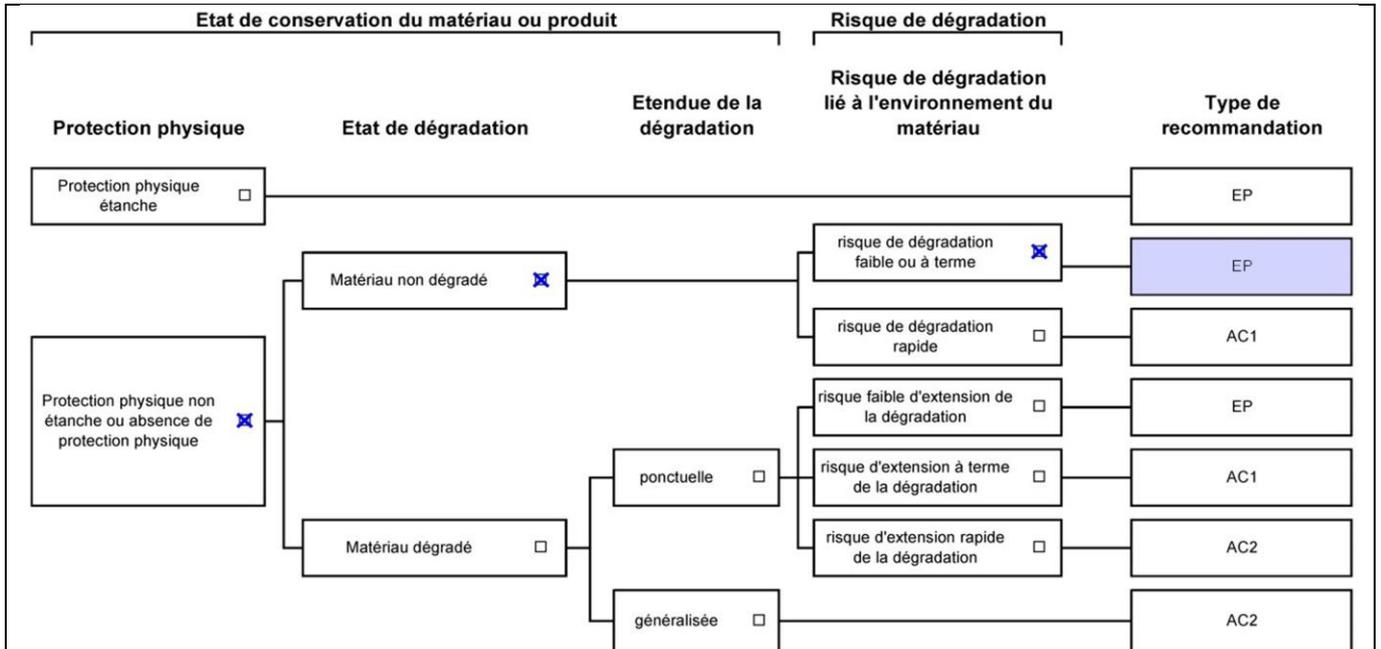
Dossier n° 23-09-CLERTON-4851
Date de l'évaluation : 19/09/2023
Bâtiment / local ou zone homogène : Rez de jardin - Garage
Identifiant Matériau : M001
Matériau : Plaques en fibres-ciment (y compris plaques « sous tuiles »)
Résultat EP : Il est recommandé de réaliser une évaluation périodique.
