**RAPPORT DE REPERAGE DES MATERIAUX ET PRODUITS
CONTENANT DE L'AMIANTE**

CONSTAT AMIANTE

**32 ROUTE DES CORNICHES
09400 ARNAVE**

DATE: 11/03/2020
TECHNICIEN : PASINI Hubert

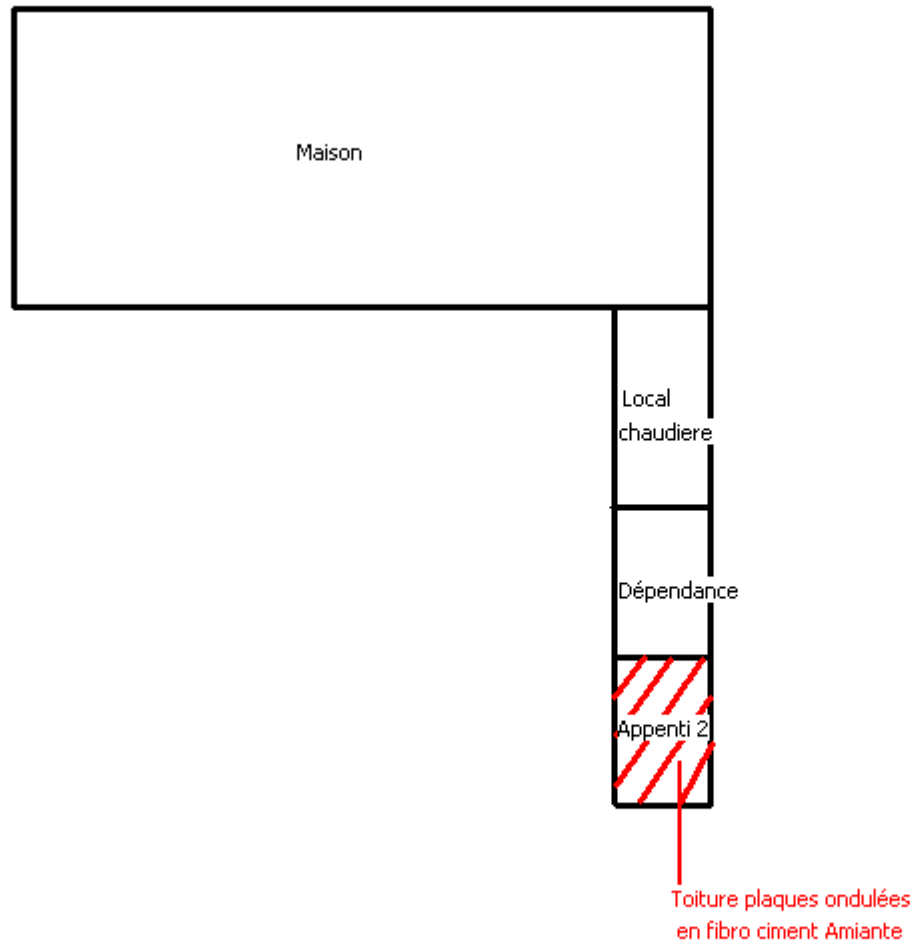
Croquis :

Situation	Repère	Matériau ou Produit	Présence	Conserv.	Précon.
(RDC) Appenti 2	Plafond Toiture	Panneaux collés ou vissés : Produits en amiante-ciment : Plaques ondulées en fibro ciment Amiante	A	ND	EP
