Référence Rapport : MARTIN 9002
Objet : ATTESTATION SUR L'HONNEUR

Adresse du bien : Mas de l'Effe
23 lieu dit pied Rousset Sud
84220 GOULT

Type de bien : Mas
Date de la mission : 23/02/2023

Rapport de mission de repérage des matériaux et produits contenant de l'amiante pour l'établissement du constat établi à l'occasion de la vente d'un immeuble bâti

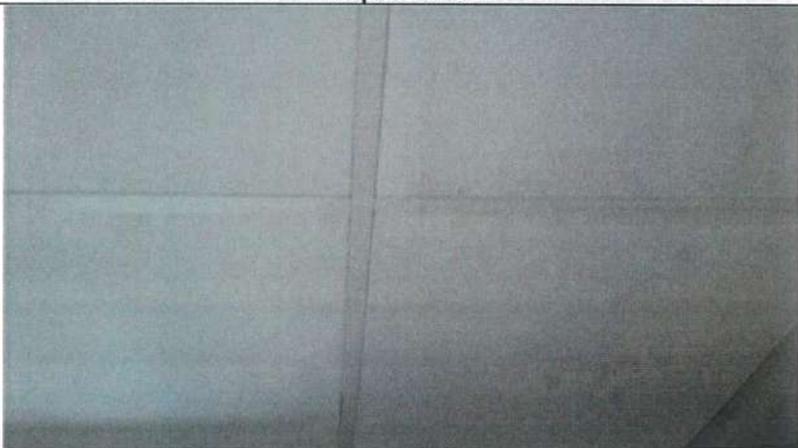
ELEMENT : Plafond		
Nom du client	Numéro de dossier	Pièce ou local
LANDESBANK SAAR	██████████002	RDC - Chaufferie
Matériau	Date de prélèvement	Nom de l'opérateur
Panneaux de faux-plafond		Manganaro Marcello
Localisation		Résultat
Plafond - Plafond		Néant
Commentaires		
Multicouche		
Emplacement

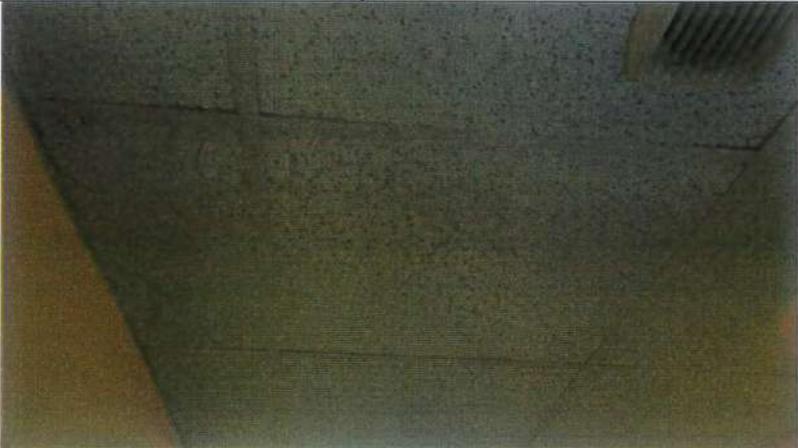
ELEMENT : Plafond		
Nom du client	Numéro de dossier	Pièce ou local
LANDESBANK SAAR	██████████9002	RDC - Arrière cuisine
Matériau	Date de prélèvement	Nom de l'opérateur
Panneaux de faux-plafond		Manganaro Marcello
Localisation		Résultat
Plafond - Plafond		Néant
Commentaires		
Multicouche		
Emplacement

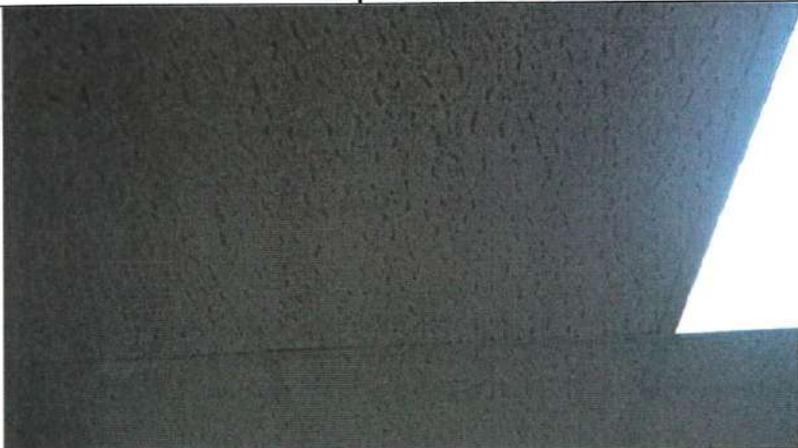
ELEMENT : Plafond		
Nom du client	Numéro de dossier	Pièce ou local
LANDESBANK SAAR	9002	RDC - Buanderie
Matériau	Date de prélèvement	Nom de l'opérateur
Panneaux de faux-plafond		Manganaro Marcello
Localisation	Résultat	
Plafond - Plafond	absence d'amiante	
Commentaires		
Multicouche		
Emplacement

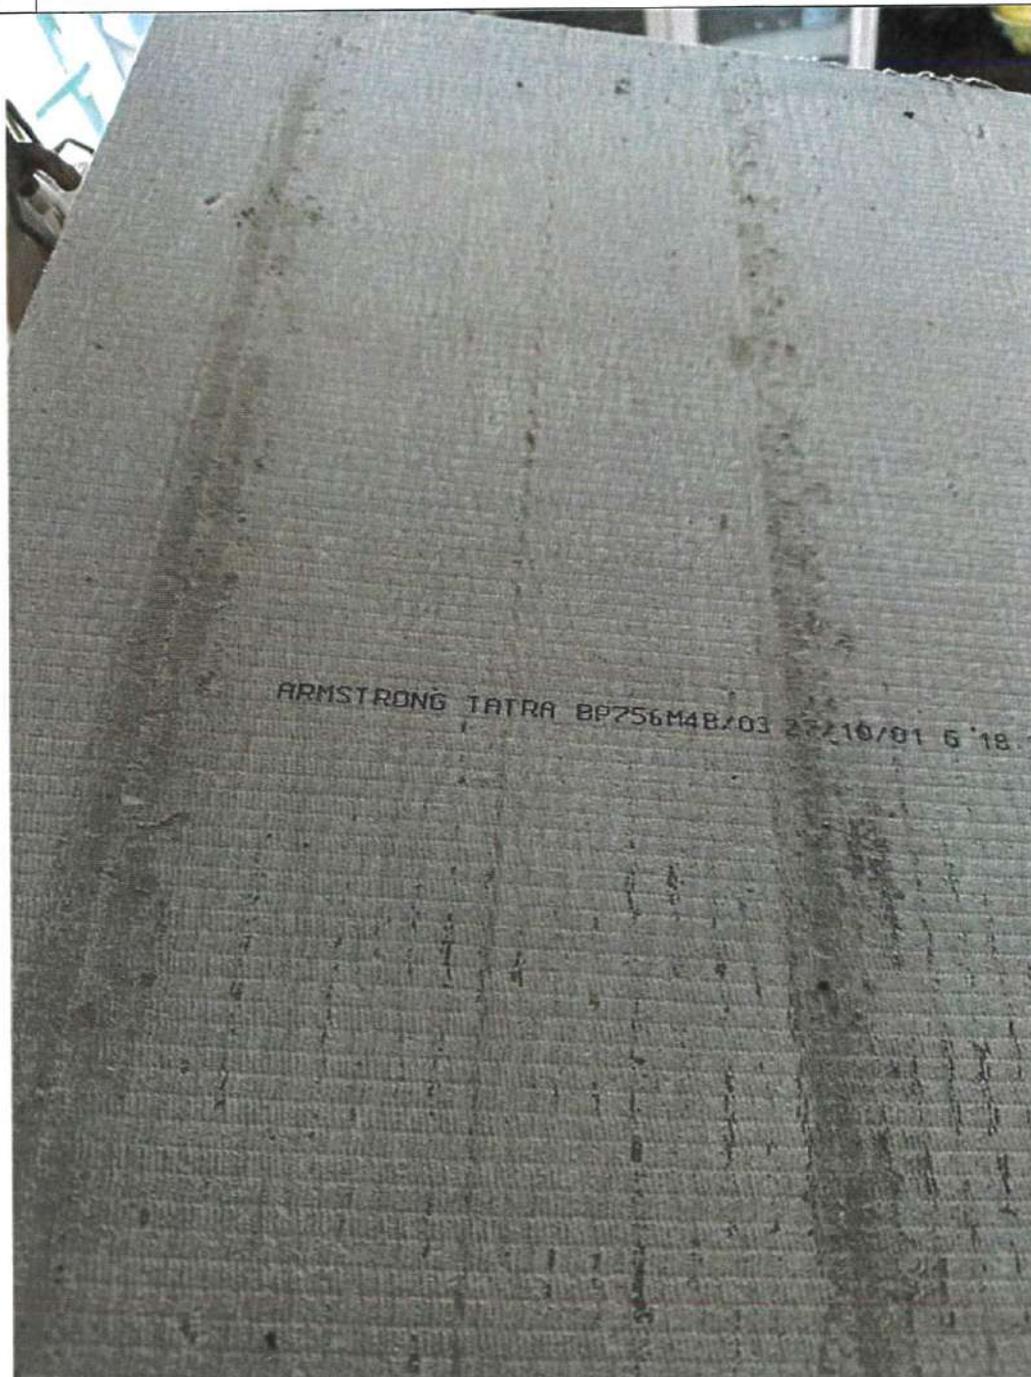
Document : Document 1

Commentaire : *Panneaux de faux-plafond ARMSTRONG*

Nous vous certifions par la présente que les produits ARMSTRONG sont fabriqués selon le procédé WET FELT (chaîne humide) et sont composés de laine de roche (à faible biopersistance suivant la Directive 67548 CE), d'argile, de perlite, d'amidon et de cellulose.
