PROCES-VERBAL DE DESCRIPTION

LE TRENTE MARS DEUX MILLE VINGT TROIS

66 A route de Valserrès, lotissement le Collet – 05000 GAP

- Une maison d'habitation avec terrain attenant situé sur la commune de 05000 GAP, 66 A route de Valserrès, figurant au cadastre sous les références section BE numéro 310 pour une contenance de 19 a et 20 ca
- La moitié indivise d'une parcelle à usage de chemin commun située sur la commune de 05000 GAP, Le Collet, figurant au cadastre sous les références section BE numéro 311, pour une contenance de 1 a et 50 ca
- Une parcelle située sur la commune de 05000 GAP, Le Collet, figurant au cadastre sous les références section BE numéro 327, pour une contenance de 79 a et 12 ca

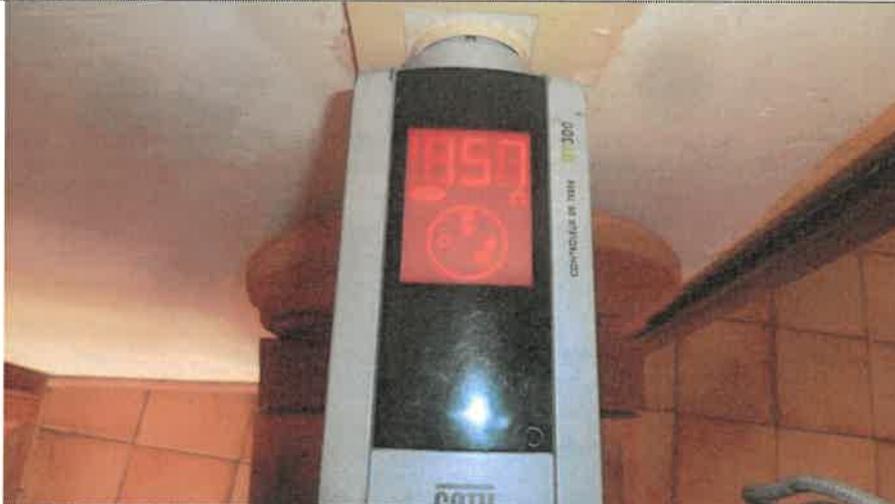
Point de contrôle N° B.3.3.1 d)

Description :

La valeur de la résistance de la PRISE DE TERRE n'est pas adaptée au courant différentiel résiduel (sensibilité) du ou des dispositifs différentiels protégeant l'ensemble de l'installation électrique.

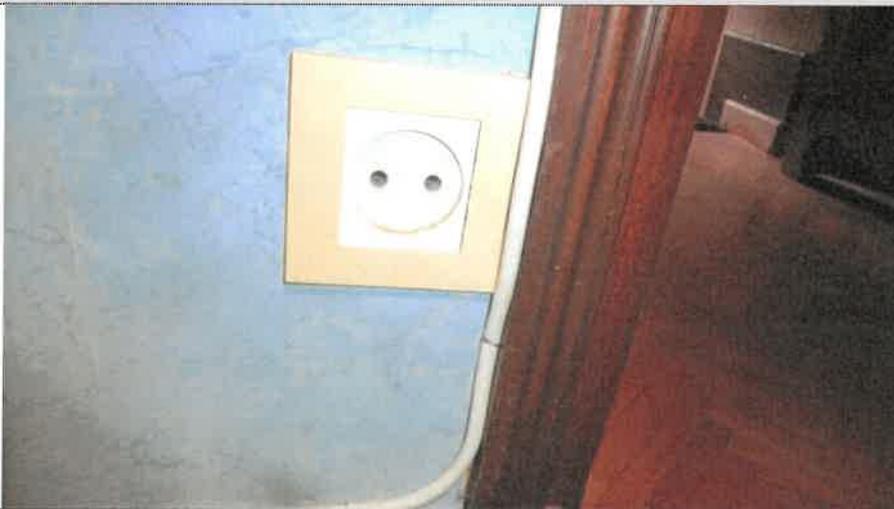
Point de contrôle N° B.3.3.6 a1)

Description :

Au moins un socle de prise de courant ne comporte pas de broche de terre.

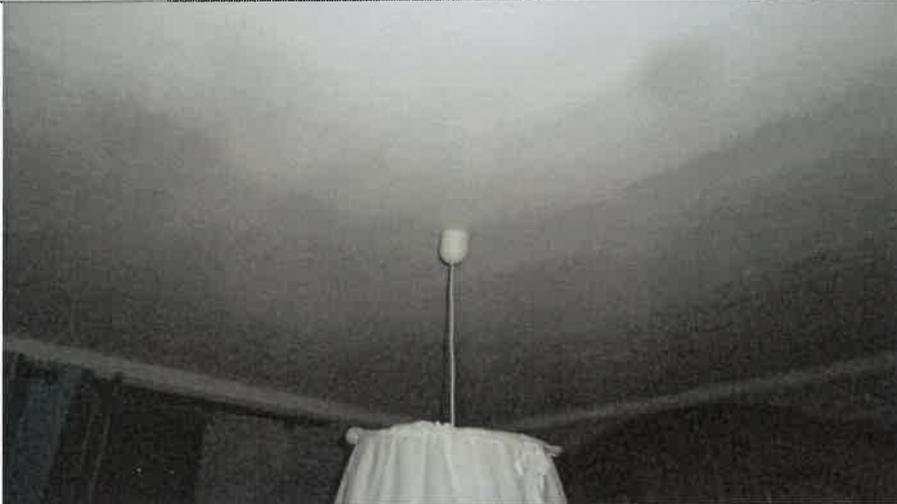
Point de contrôle N° B.3.3.6 a3)

Description : Au moins un CIRCUIT (n'alimentant pas des socles de prises de courant) n'est pas relié à la terre.

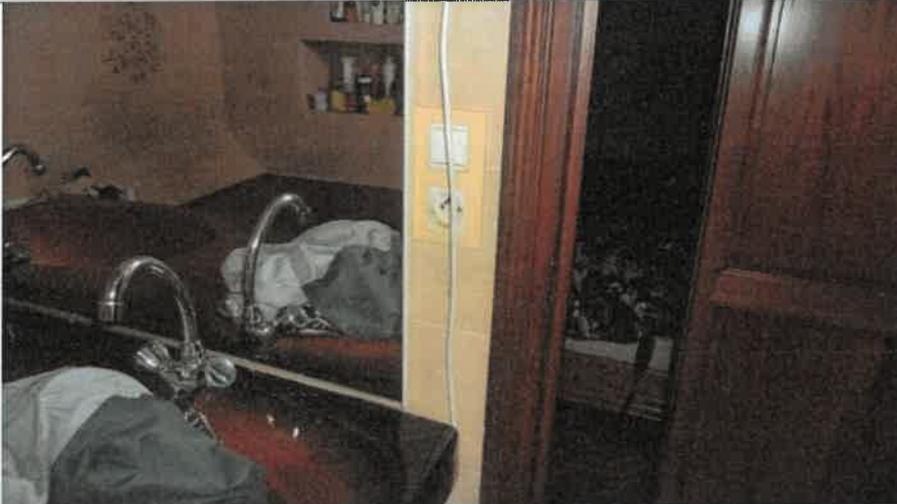
Point de contrôle N° B.6.3.1 a)

Description : Local contenant une baignoire ou une douche : l'installation électrique ne répond pas aux prescriptions particulières appliquées à ce local (adéquation entre l'emplacement où est installé le MATERIEL ELECTRIQUE et les caractéristiques de ce dernier – respect des règles de protection contre les chocs électriques liées aux zones).

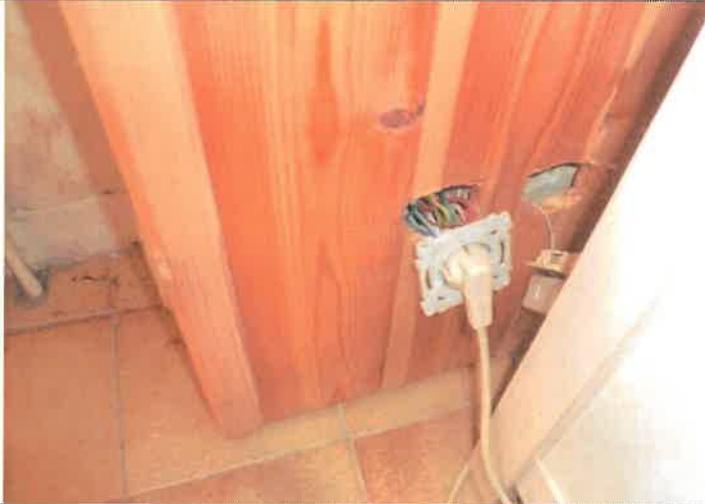
Point de contrôle N° B.7.3 a)

Description : L'ENVELOPPE d'au moins un matériel est manquante ou détériorée.

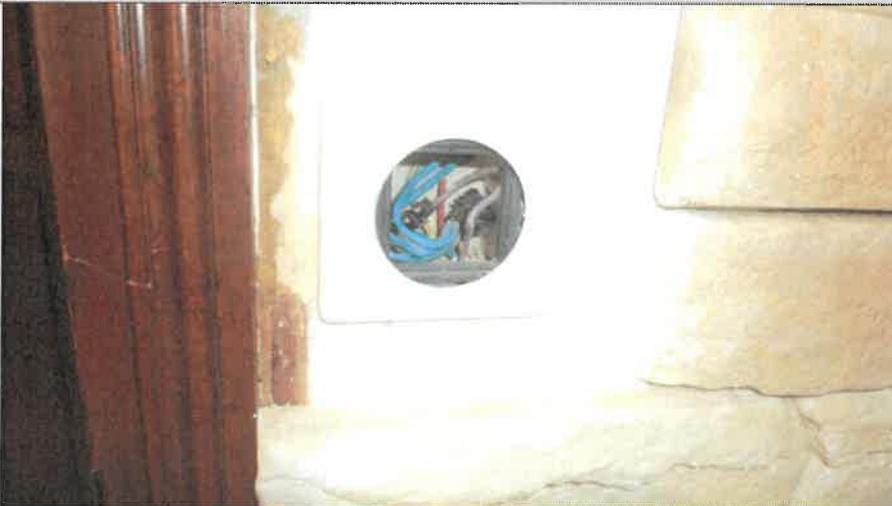
Point de contrôle N° B.7.3 d)

Description : L'installation électrique comporte au moins une CONNEXION avec une partie active nue sous tension accessible.
