DOSSIER DE DIAGNOSTICS TECHNIQUES

Référence : 894 T

Bien : **Maison individuelle**
Adresse : **lieu dit Le Vieux Moulin
35420 LE FERRÉ**
Numéro de lot :
Référence Cadastre : **NC**

NOTE DE SYNTHÈSE DES CONCLUSIONS

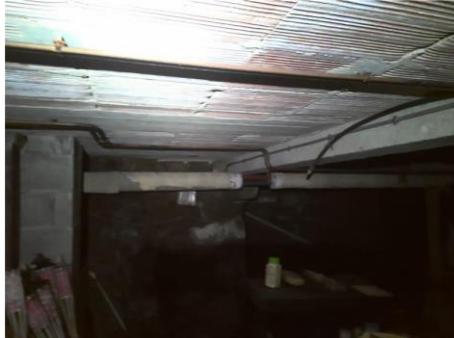
ELEMENT : Conduits

Nom du client	Numéro de dossier	Pièce ou local
██████████	894 ██████████	1er SS - Cave
Matériau	Date de prélèvement	Nom de l'opérateur
Calorifugeage		SEGUIN Yann
Localisation		
Conduits - Plafond		
Résultat amiante		
Susceptible de contenir de l'amiante		
Résultat de la grille d'évaluation		
Faire réaliser une évaluation périodique de l'état de conservation des calorifugeages

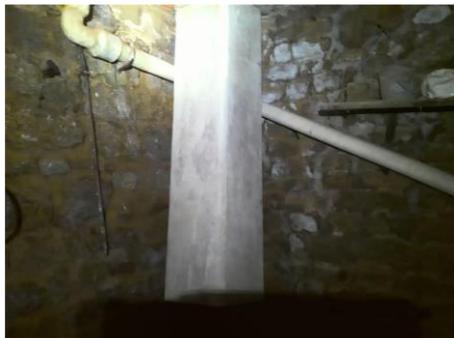
ELEMENT : Conduit n°1

7	Cave	1er SS	Conduit n°1		Amiante ciment	B	Jugement personnel	Matériaux non dégradé

Nom du client	Numéro de dossier	Pièce ou local
██████████	894 ██████████	1er SS - Cave
Matériau	Date de prélèvement	Nom de l'opérateur
Amiante ciment		SEGUIN Yann
Localisation		
Conduit n°1		
Résultat amiante		
Présence d'amiante ()		
Résultat de la grille d'évaluation		
Evaluation périodique

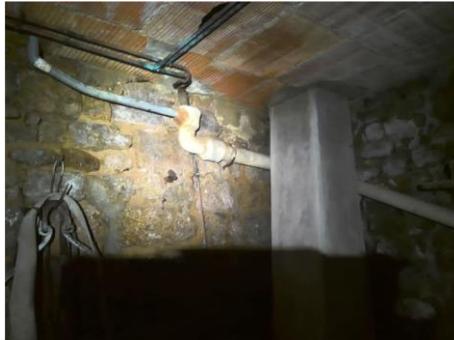
ELEMENT : Conduit n°2

Conduit n°2		Amiante ciment	B	Jugement personnel	Matériaux non dégradé

Nom du client	Numéro de dossier	Pièce ou local
██████████	██████████	1er SS - Cave
Matériau	Date de prélèvement	Nom de l'opérateur
Amiante ciment		SEGUIN Yann
Localisation		
Conduit n°2		
Résultat amiante		
Présence d'amiante ()		
Résultat de la grille d'évaluation		
Evaluation périodique

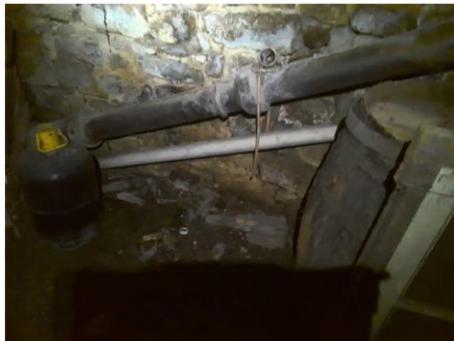
ELEMENT : Conduit n°3

Conduit n°3		Amiante ciment	B	Jugement personnel	Matériaux non dégradé

Nom du client	Numéro de dossier	Pièce ou local
██████████	894 ██████████	1er SS - Cave
Matériau	Date de prélèvement	Nom de l'opérateur
Amiante ciment		SEGUIN Yann
Localisation		
Conduit n°3		
Résultat amiante		
Présence d'amiante ()		
Résultat de la grille d'évaluation		
Evaluation périodique

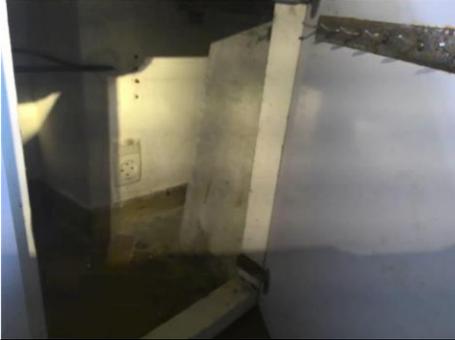
ELEMENT : Conduit		
Emplacement

N° Local	Local	Etage	Elément	Zone	Matériau / Produit	Liste	Critère(s) ayant permis de conclure	Etat de dégradation	Photo
4	Cuisine	RDC	Conduit		Amiante ciment	B	Jugement personnel	Matériaux non dégradé

Nom du client	Numéro de dossier	Pièce ou local
■■■■■E	■■■■■	RDC - Cuisine
Matériau	Date de prélèvement	Nom de l'opérateur
Amiante ciment		SEGUIN Yann
Localisation		
Conduit		
Résultat amiante		
Présence d'amiante ()		
Résultat de la grille d'évaluation		
Evaluation périodique

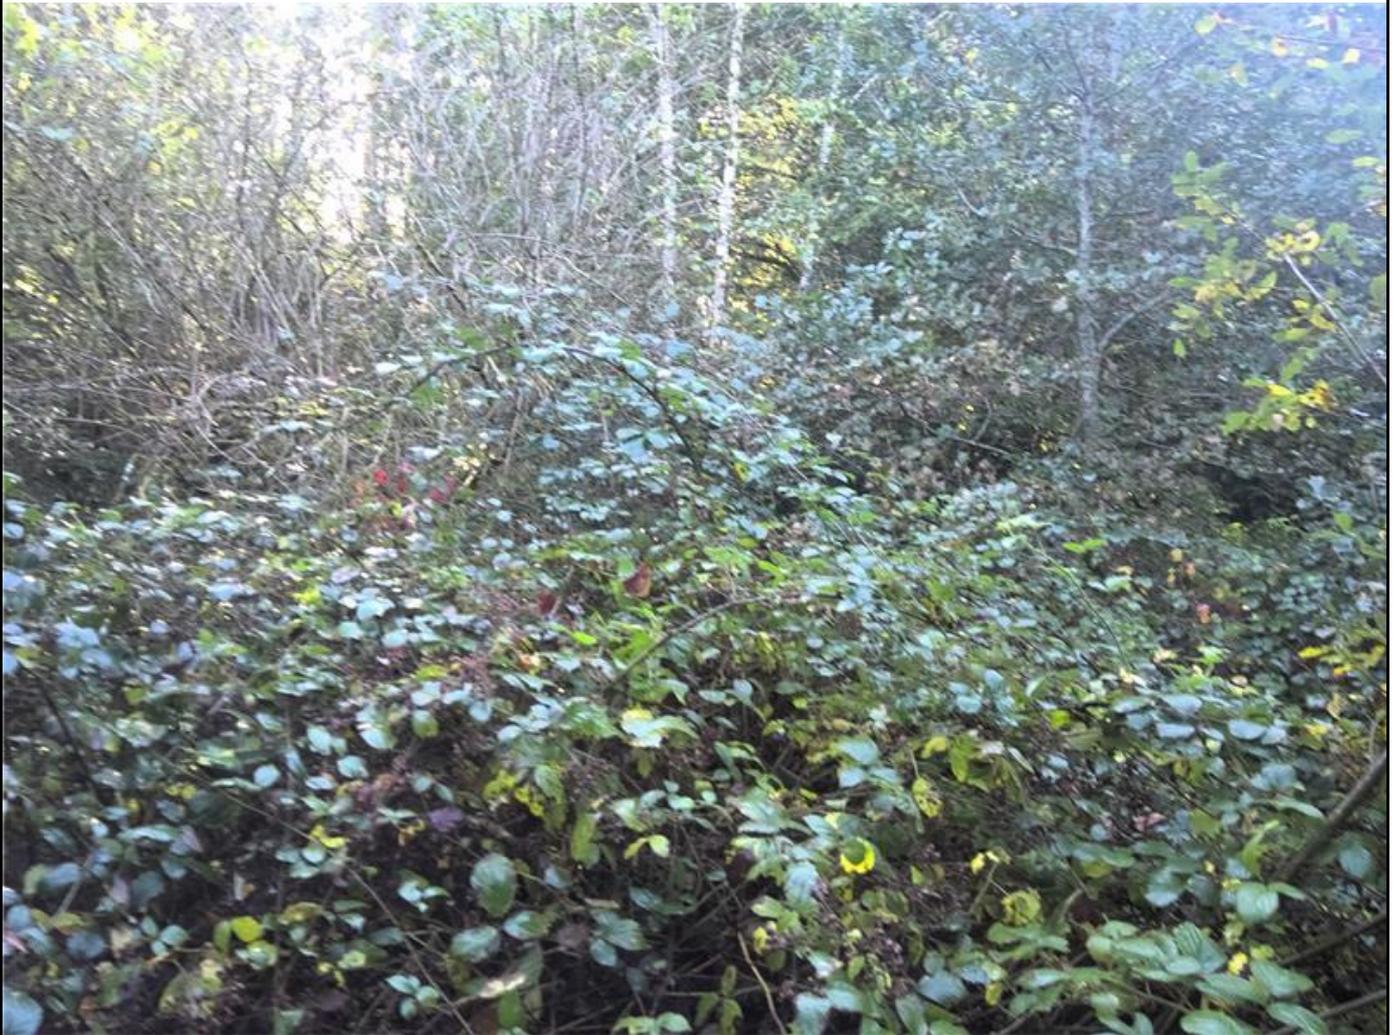
PLANCHE DE REPERAGE USUEL				Adresse de l'immeuble :	lieu dit Le Vieux Moulin 35420 LE FERRÉ
N° dossier :	894				
N° planche :	1/5	Version :	0	Type :	Croquis
Origine du plan :	Cabinet de diagnostics			Bâtiment – Niveau :	Végétation dense sur l'ensemble du terrain et autour de la maison.

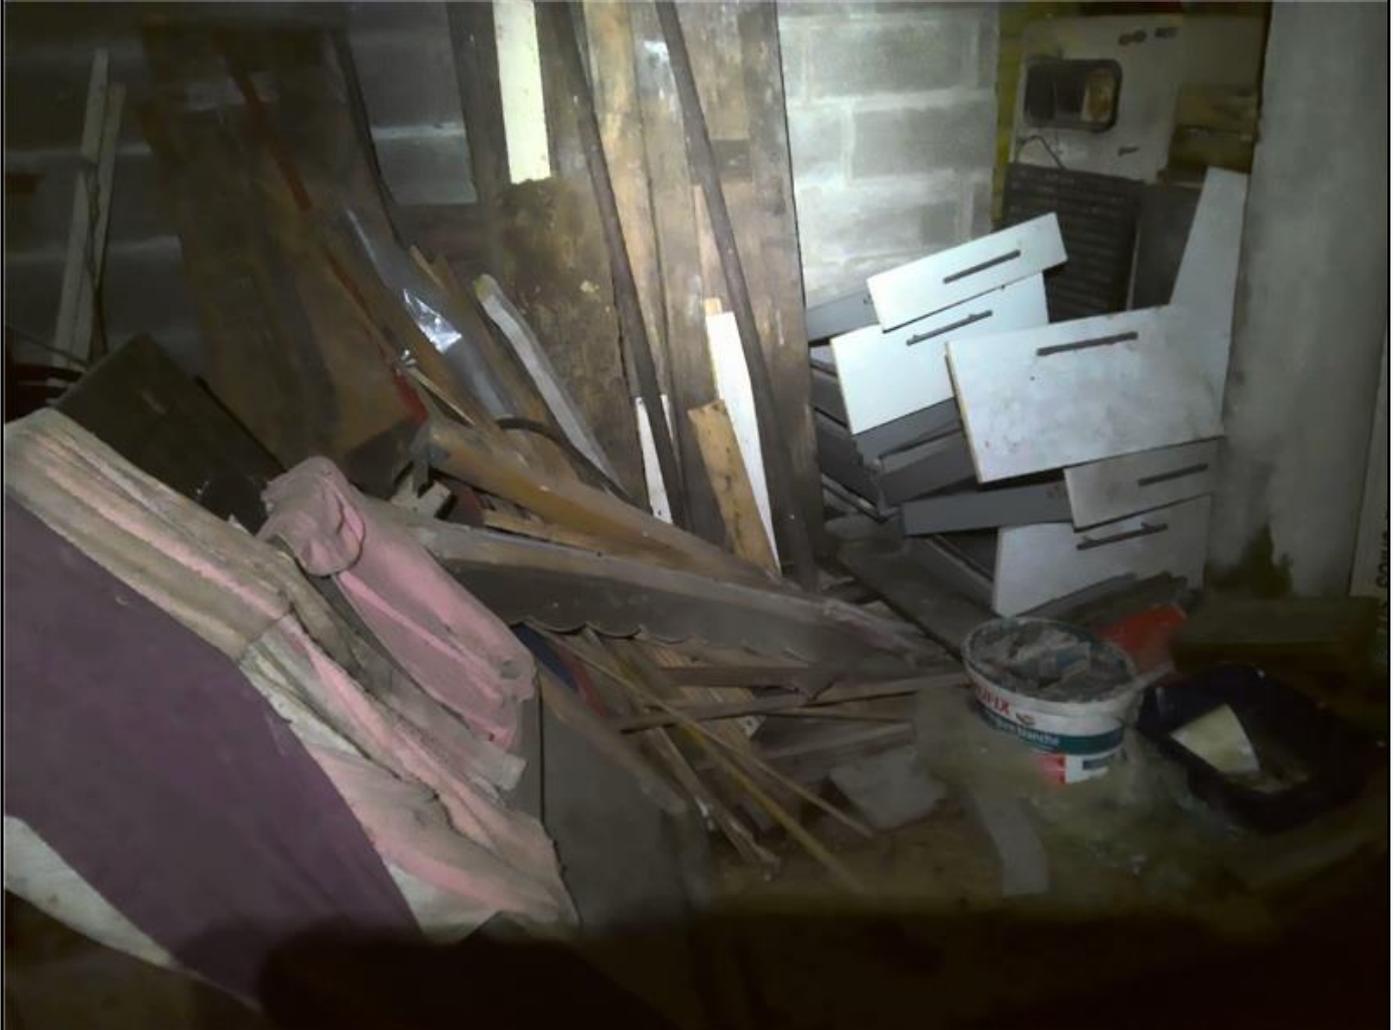
PLANCHE DE REPERAGE USUEL					
N° dossier :	894 [REDACTED]			Adresse de l'immeuble :	lieu dit Le Vieux Moulin 35420 LE FERRÉ
N° planche :	2/5	Version :	0		
Origine du plan :	Cabinet de diagnostics			Bâtiment – Niveau :	Document 2

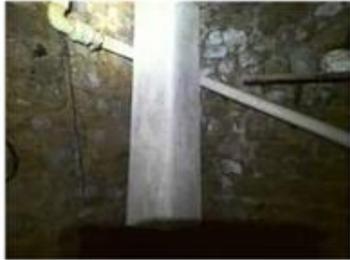
PLANCHE DE REPERAGE USUEL				Adresse de l'immeuble :	
N° dossier :	894 [REDACTED]			lieu dit Le Vieux Moulin	
N° planche :	3/5	Version :	0	Type :	Croquis
Origine du plan :	Cabinet de diagnostics			Bâtiment – Niveau :	Sous Sol

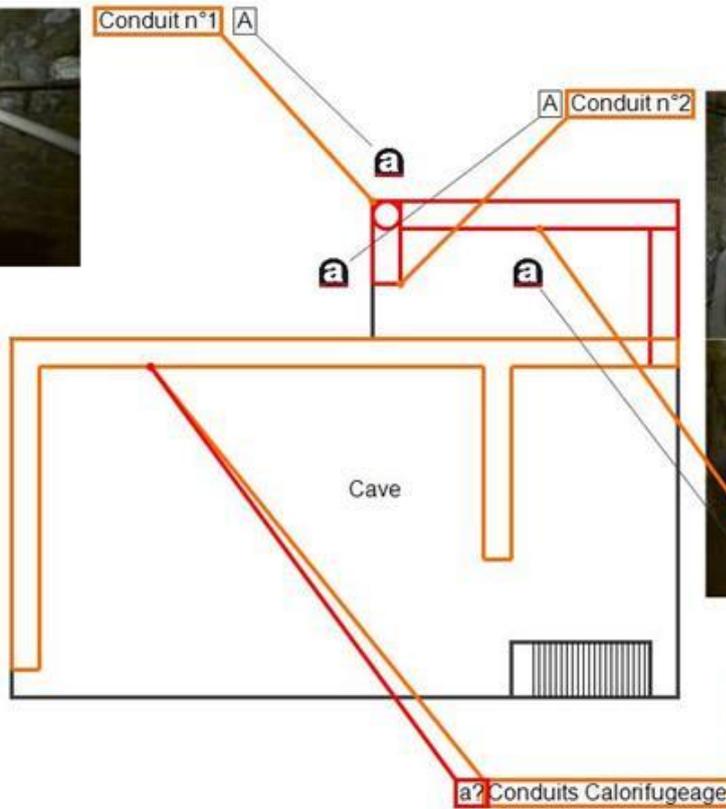
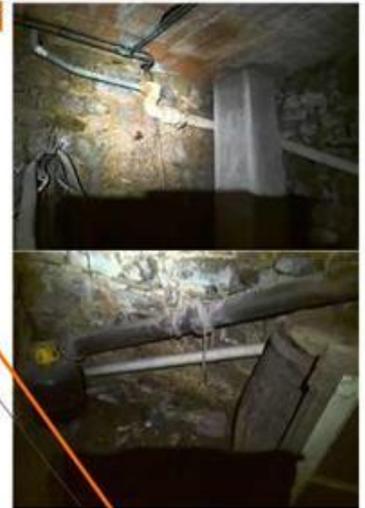
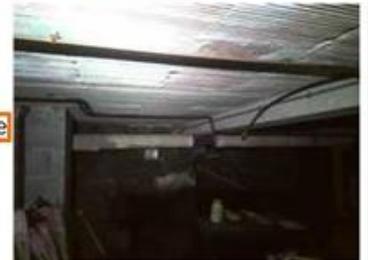
a Présence d'Amiante

A Conduit n°3

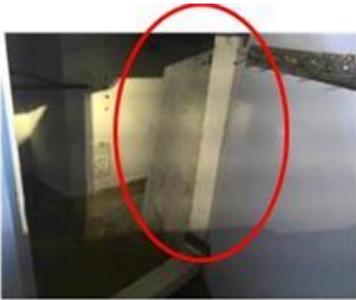
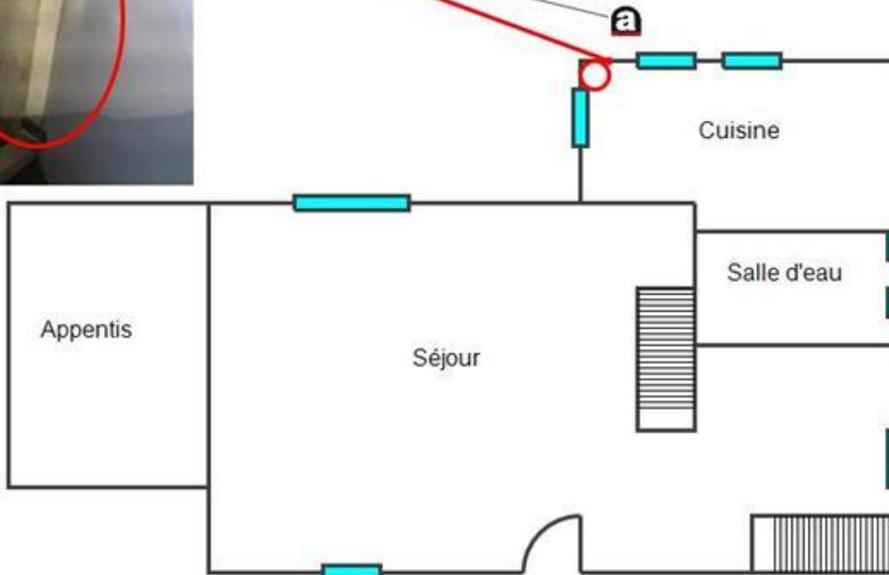
PLANCHE DE REPERAGE USUEL				Adresse de l'immeuble : lieu dit Le Vieux Moulin 35420 LE FERRÉ	
N° dossier :	894 [REDACTED]			Bâtiment – Niveau : RDC	
N° planche :	4/5	Version :	0	Type :	Croquis
Origine du plan :	Cabinet de diagnostics

Conduit A

Présence d'Amiante

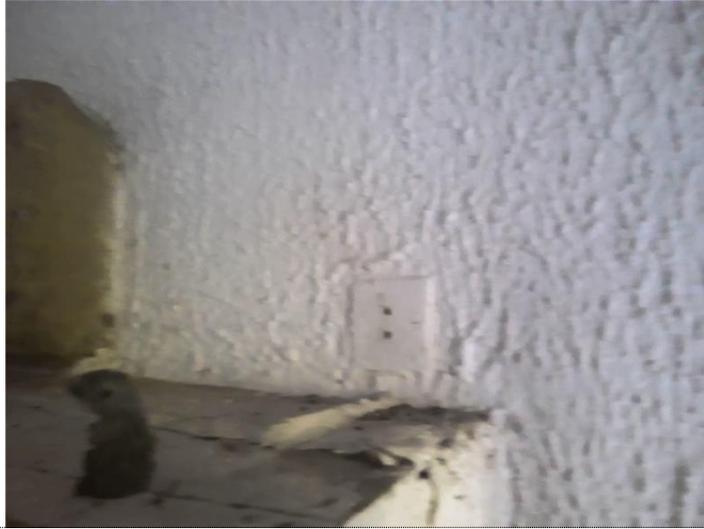
Point de contrôle N° B.3.3.6 a1)

Description : Au moins un socle de prise de courant ne comporte pas de broche de terre.

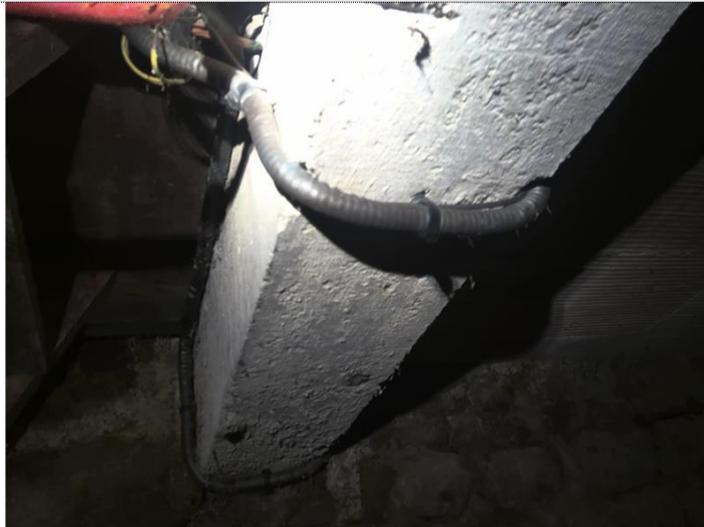
Point de contrôle N° B.3.3.7 a)

Description : Au moins un CONDUIT métalliques en montage apparent ou encastré, comportant des CONDUCTEURS, n'est pas relié à la terre.

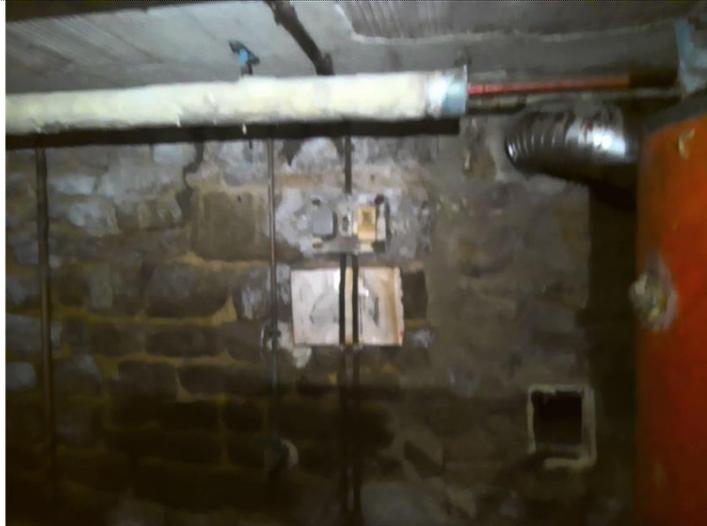
Point de contrôle N° B.4.3 b)

<u>Description :</u>	Le type d'au moins un FUSIBLE ou un DISJONCTEUR n'est plus autorisé (fusible à tabatière, à broches rechargeables, COUPE-CIRCUIT A FUSIBLE de type industriel, DISJONCTEUR réglable en courant protégeant des CIRCUITS terminaux).
<u>Observation(s)</u>	
<u>Localisation :</u>

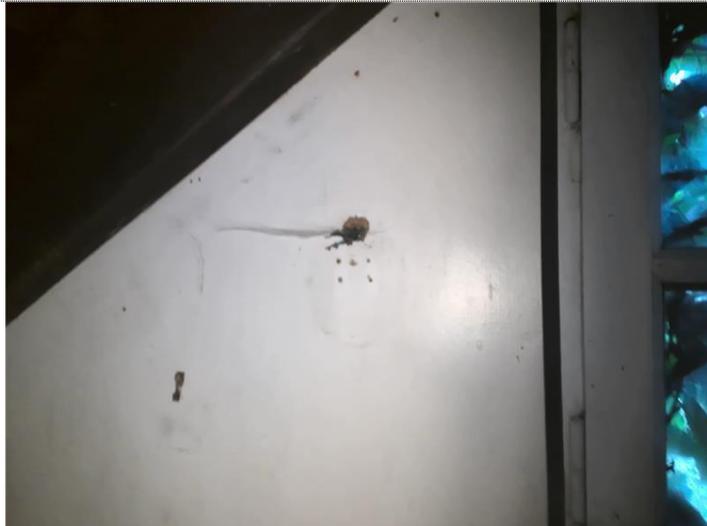
Point de contrôle N° B.7.3 d)

<u>Description :</u>	L'installation électrique comporte au moins une CONNEXION avec une partie active nue sous tension accessible.
<u>Observation(s)</u>	
<u>Localisation :</u>

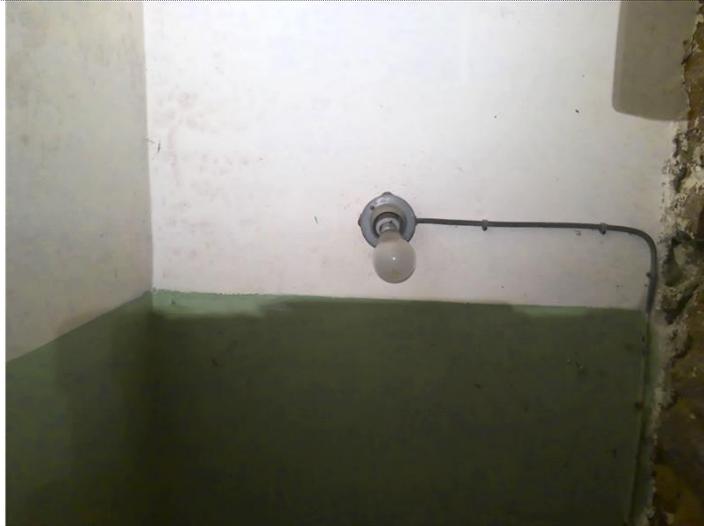
Point de contrôle N° B.8.3 a)

Description : L'installation comporte au moins un MATERIEL ELECTRIQUE vétuste.

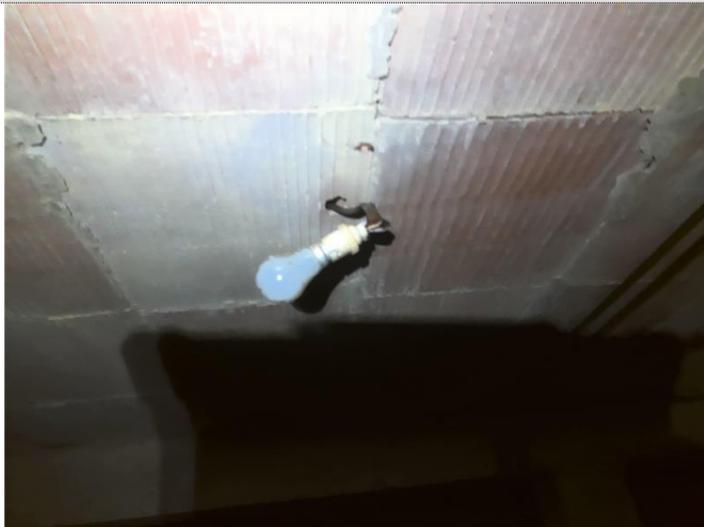
Point de contrôle N° B.8.3 e)

Description : Au moins un CONDUCTEUR isolé n'est pas placé sur toute sa longueur dans un conduit, une goulotte, une plinthe ou une huisserie, en matière isolante ou métallique, jusqu'à sa pénétration dans le MATERIEL ELECTRIQUE qu'il alimente.
