PROCES-VERBAL
DE
DESCRIPTION

VINGT-SEPT JUILLET
DEUX MILLE VINGT ET UN

74260 LES GETS

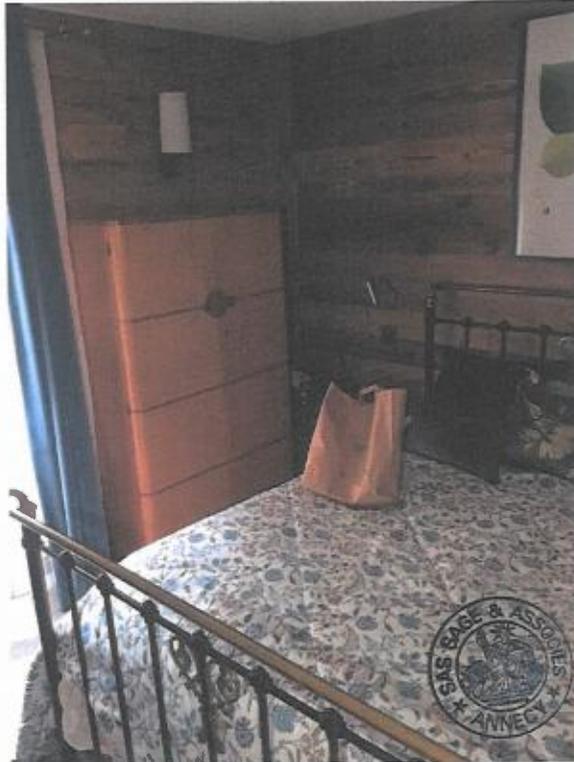
1.

Le **plafond** est recouvert de peinture en bon état, de couleur blanche.

L'**éclairage naturel** de la pièce est assuré par une porte-fenêtre en bon état, ouverture battant simple, châssis bois, double vitrage.

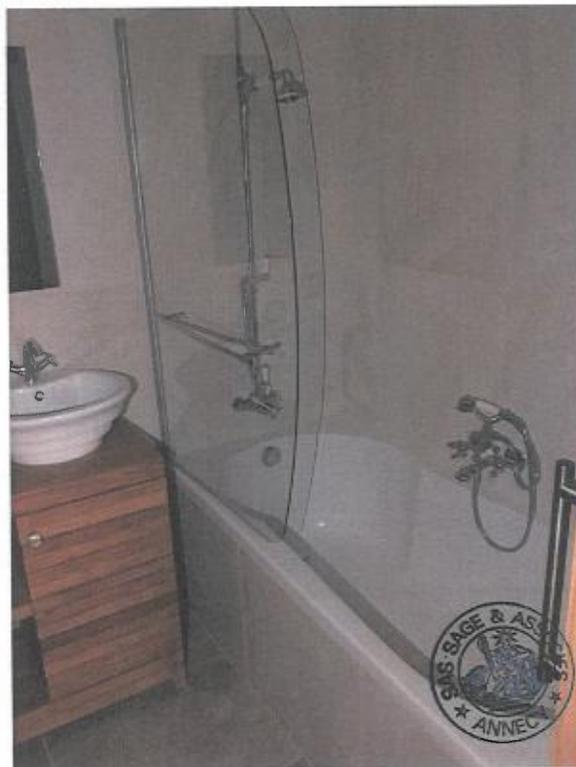
1.

- une baignoire en matériau de synthèse en bon état (un flexible en bon état, un mélangeur en bon état, un pare-douche en bon état, une douchette en bon état)
- deux vasques en bon état
- un meuble sous-vasque en bon état
- un WC suspendu en bon état

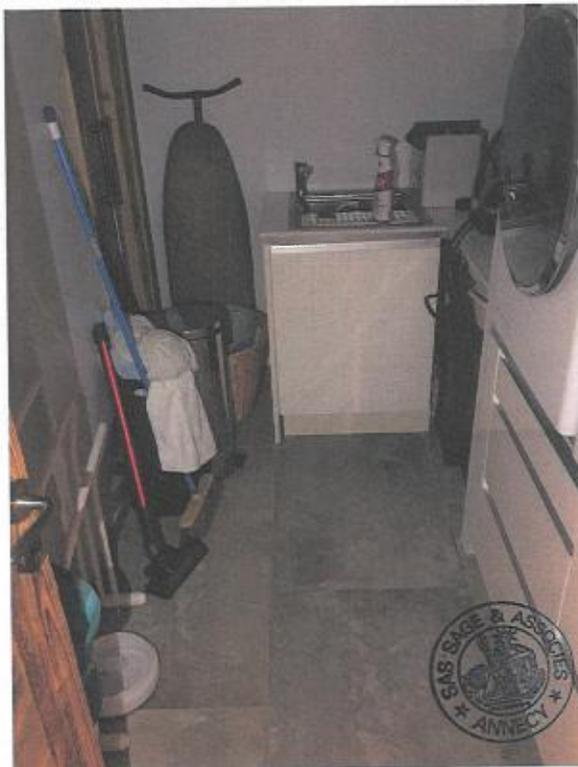
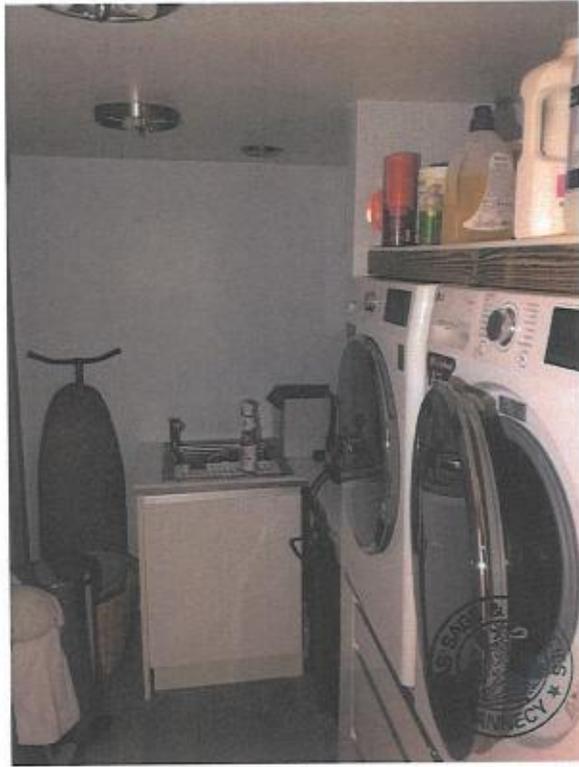
- une canalisation d'alimentation en bon état
- une canalisation d'écoulement en bon état
- un robinet d'arrêt d'eau en bon état
- un placard avec portes coulissantes en bon état
- un ballon d'eau chaude en bon état
- un évier en inox en état d'usage normal (un mitigeur en état d'usage normal)

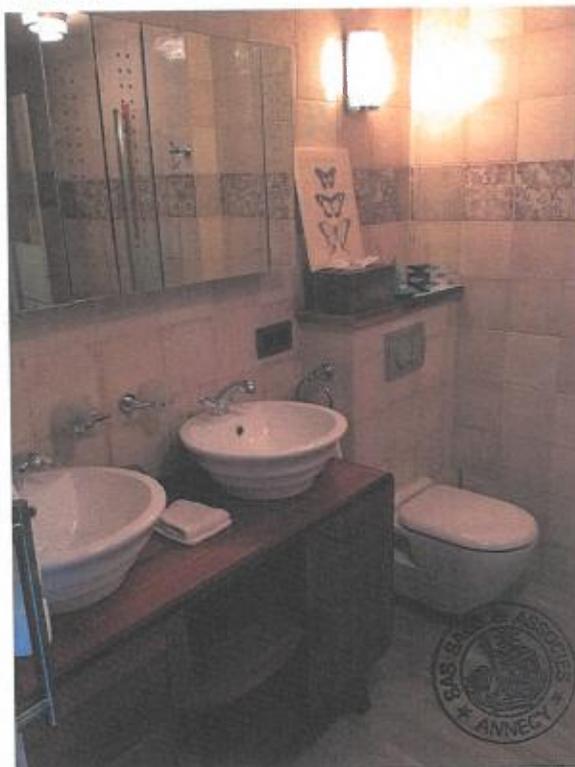
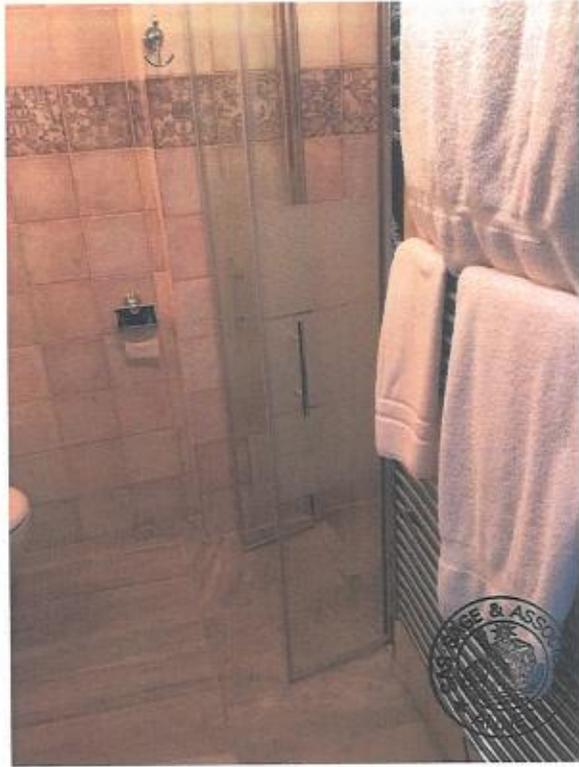
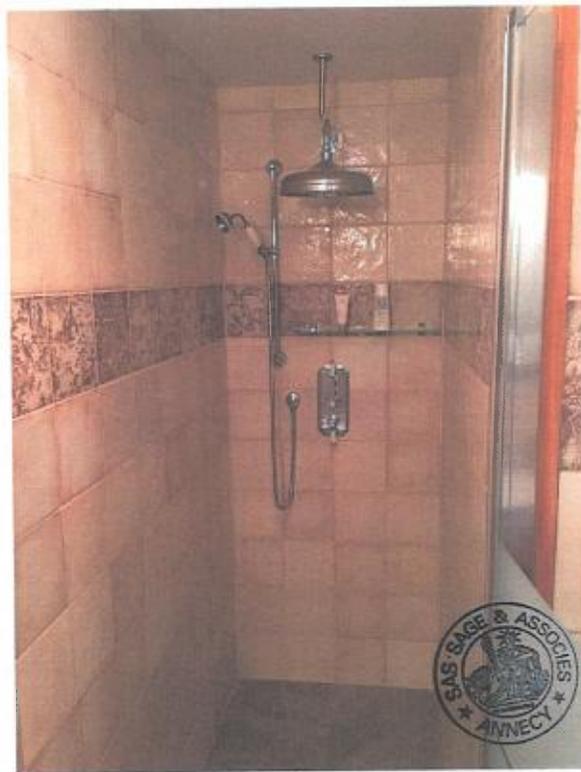
- deux vasques en bon état (deux mélangeurs en bon état)
- un meuble sous-vasque en bon état
- un WC suspendu en bon état
- une cabine de douche en bon état (un flexible en bon état, un pare douche en bon état, un mélangeur en bon état)
- un sèche-serviettes en bon état

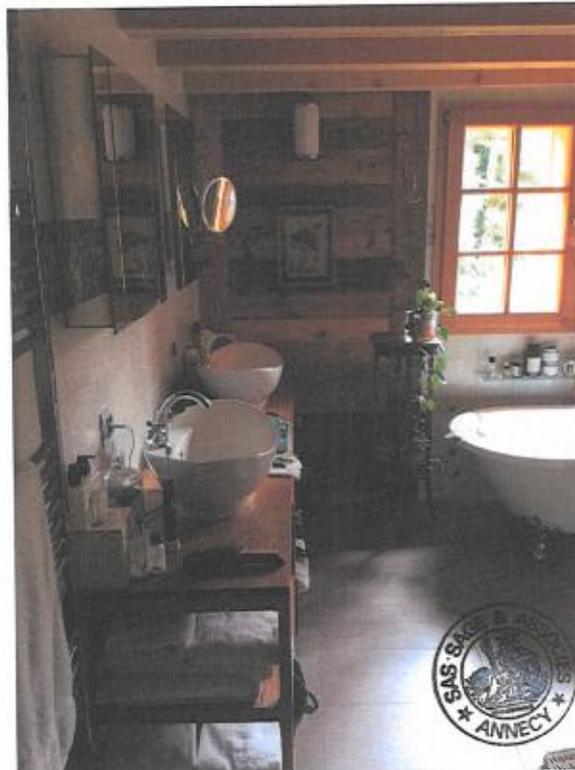
- deux vasques en bon état (deux mélangeurs en bon état)
- un meuble sous-vasque en bon état
- une baignoire en matériau de synthèse en bon état (un flexible en bon état, un mélangeur en bon état)
- une cabine de douche en bon état (un flexible en bon état, un robinet en bon état, un pare douche en bon état)
- un bidet en bon état
- un WC suspendu en état d'usage normal
- un sèche-serviettes en état d'usage normal

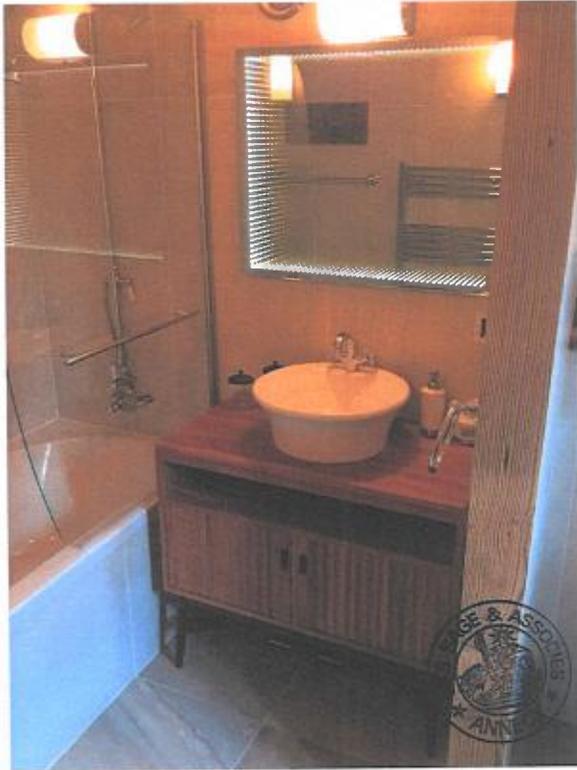
2.

- une vasque en bon état (un mélangeur en bon état)
- un meuble sous-vasque en bon état
- une baignoire en matériau de synthèse en bon état (un flexible en bon état, un mélangeur en bon état, un pare-douche en bon état, une douchette en bon état)
- un WC suspendu en état d'usage normal
- un sèche-serviettes en état d'usage normal

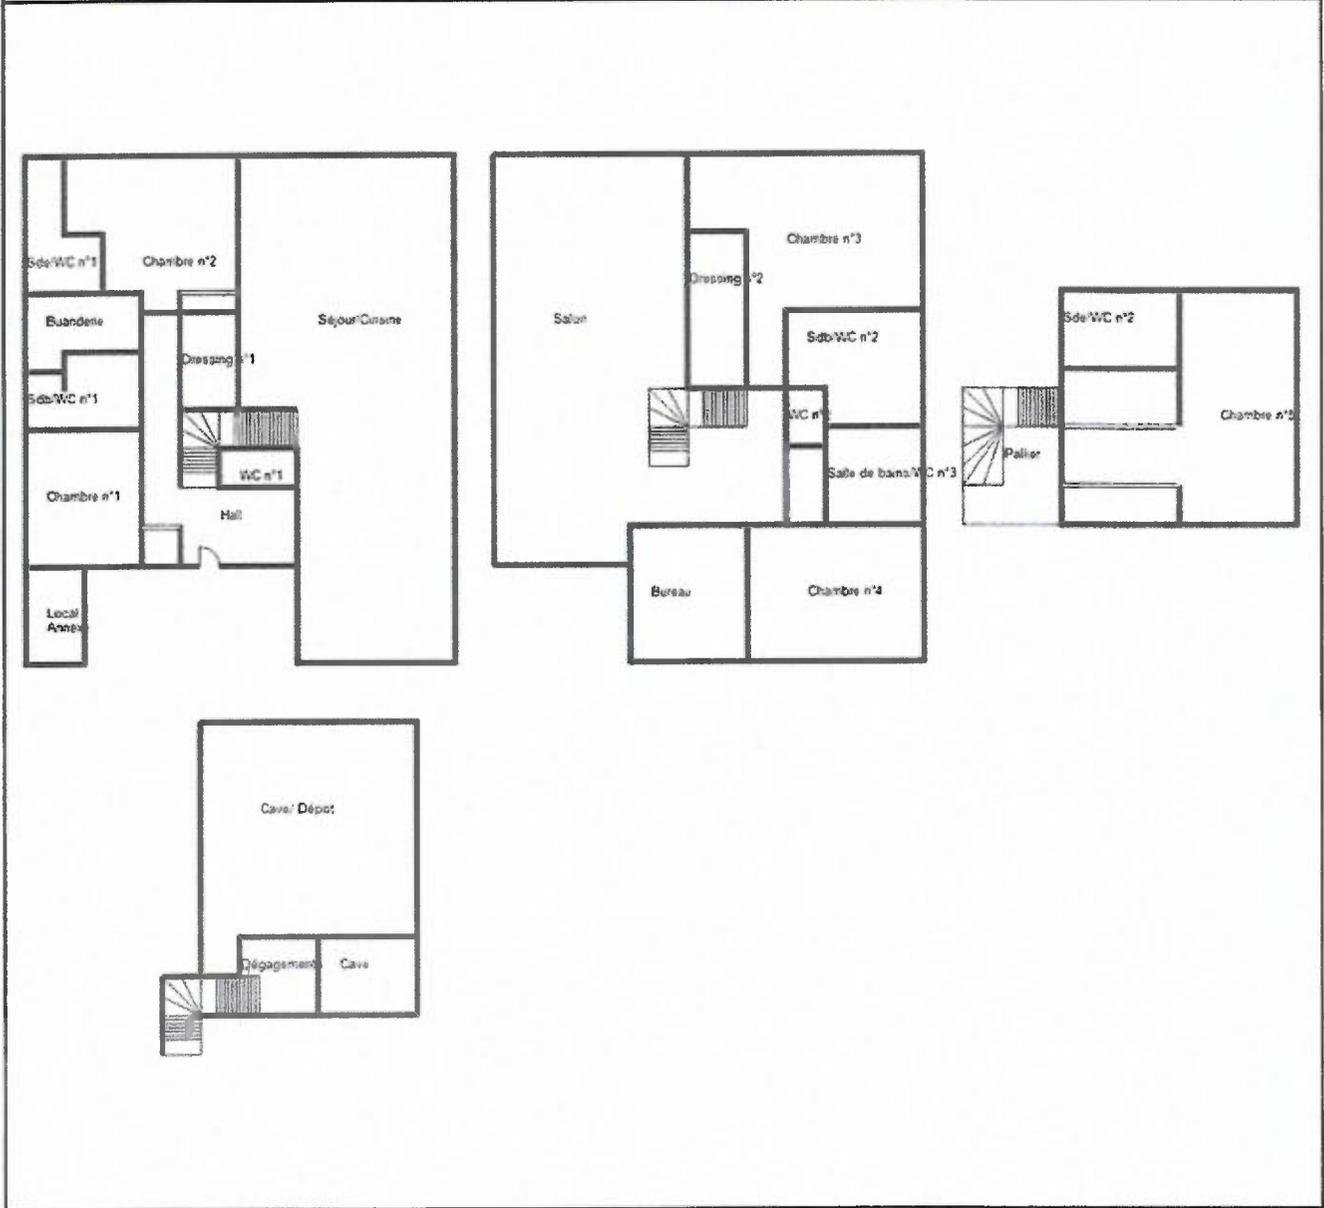
ANNEXE 1 – CROQUIS

PLANCHE DE REPERAGE USUEL			Adresse de l'immeuble : 1174 Rte de la Turche 74260 LES GETS
N° dossier : 6790DIXON HUDSON27.07.21			
N° planche : 1/1	Version : 0	Type : Croquis	
Origine du plan : Cabinet de diagnostics		Bâtiment – Niveau :	Croquis N°1

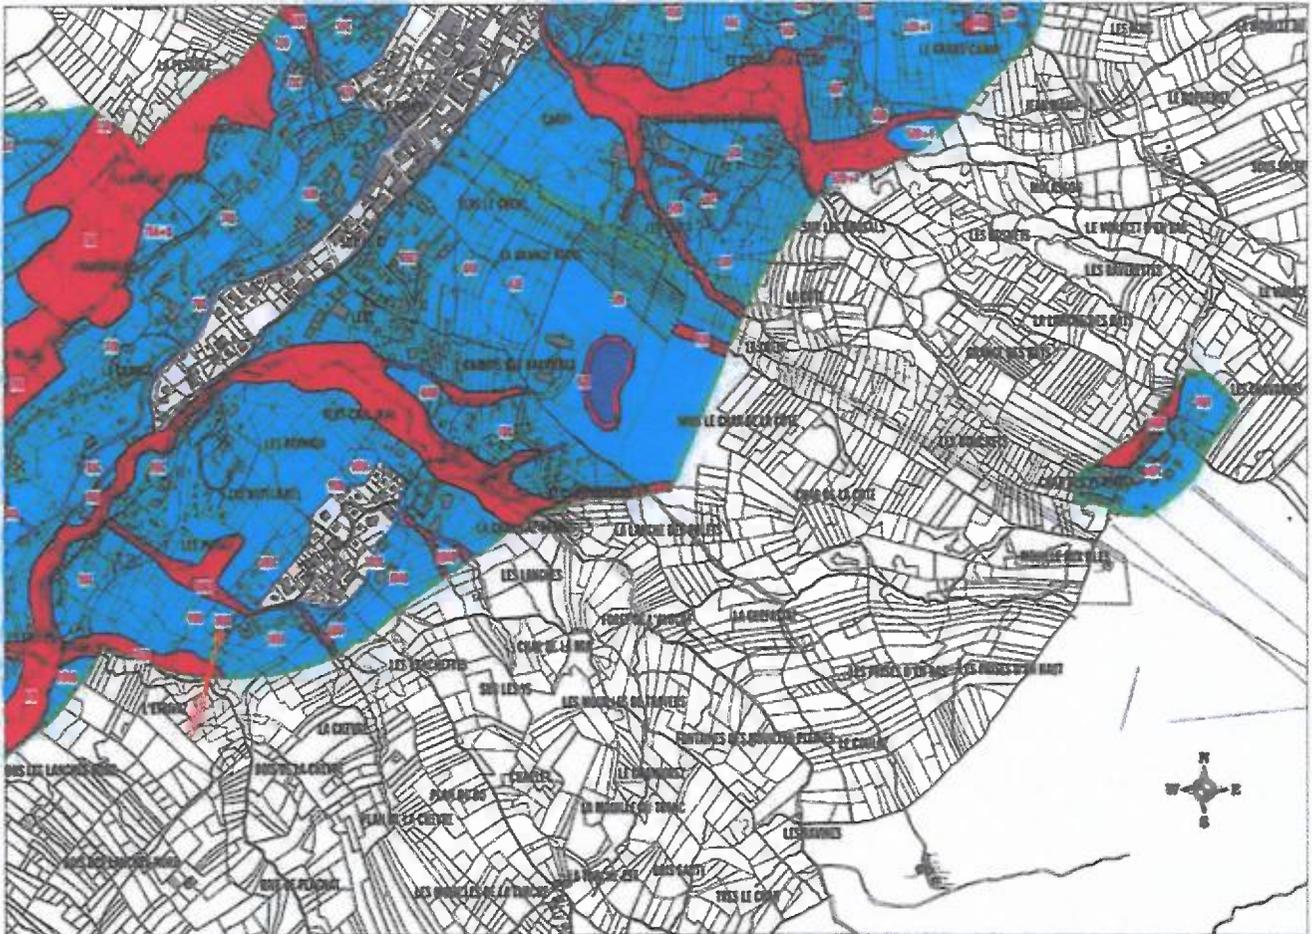
Carte Secteur 3 PPR : ZONE BLEUE

Extrait de la carte réglementaire du PPR Secteur n°3
