## DOSSIER DE DIAGNOSTICS TECHNIQUES

### N° 246617

Type de bâtiment : Habitation (partie privative d'immeuble)

Adresse : 3 bis Rue de la République 30160 BESSÈGES

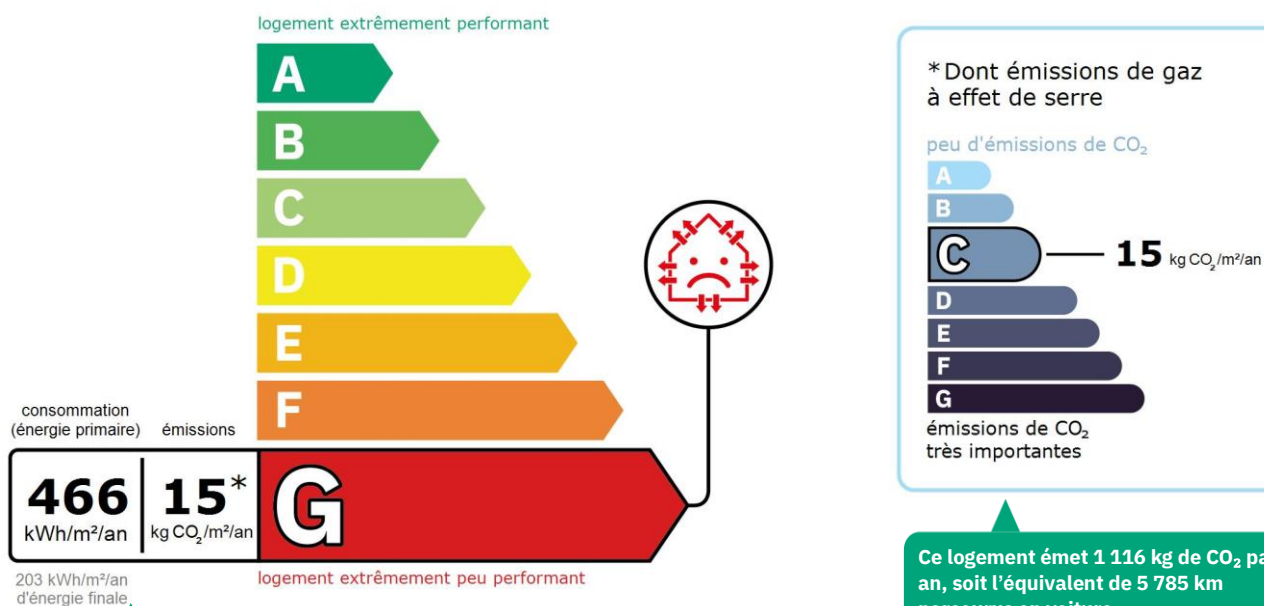
## Performance énergétique et climatique

Le niveau de consommation énergétique dépend de l'isolation du logement et de la performance des équipements.  
Pour l'améliorer, voir pages 4 à 6

Ce logement émet **1 116 kg de CO<sub>2</sub> par an**, soit l'équivalent de **5 785 km parcourus en voiture**.
