## DOSSIER DE DIAGNOSTICS TECHNIQUES N° 246618

Type de bâtiment : Habitation (partie privative d'immeuble)  
Année de construction : Avant 1949 (date précise inconnue)  
Adresse : 3 bis Rue de la République 30160 BESSÈGES  
Références cadastrales : AD 474  
Détail : Lot n°20 et 21 ( non différenciés)

Un appartement à usage d'habitation situé au 1er étage d'un immeuble.

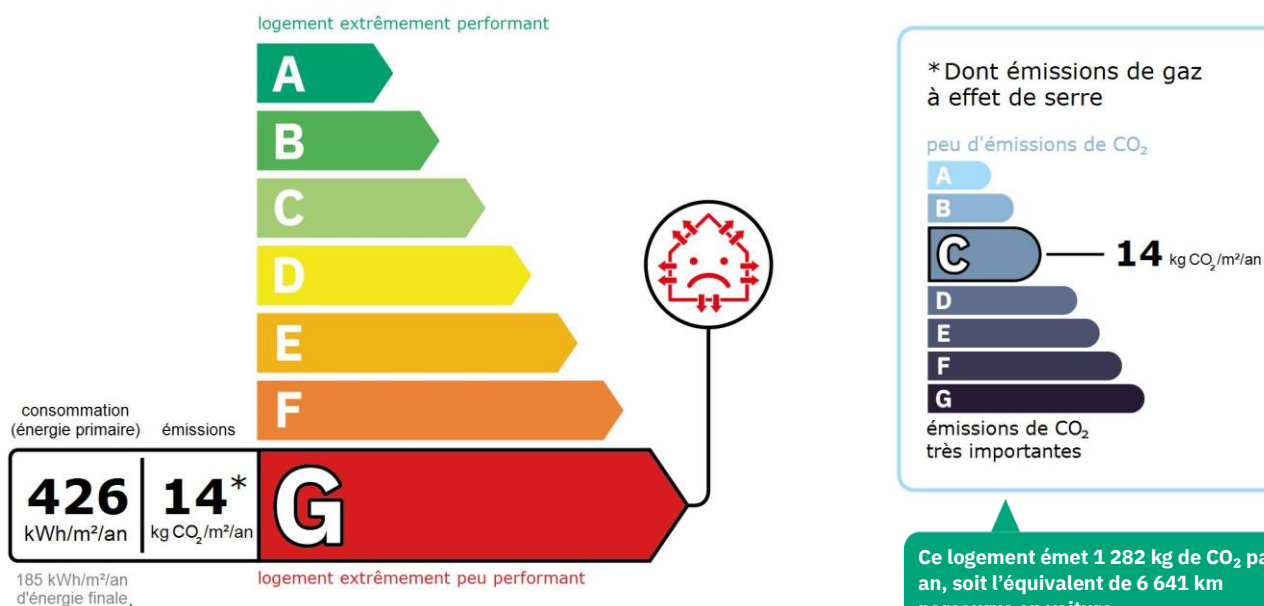
## Performance énergétique et climatique

Le niveau de consommation énergétique dépend de l'isolation du logement et de la performance des équipements.  
Pour l'améliorer, voir pages 4 à 6

Ce logement émet **1 282 kg de CO<sub>2</sub> par an**, soit l'équivalent de **6 641 km parcourus en voiture**.
