Numéro de dossier : 25354-GOUJON-CHÂLONS-EN-CHAMPAGNE

Rapport de mission de repérage des matériaux et produits contenant de l'amiante
à intégrer au dossier technique « amiante »
(Listes A et B de l'annexe 13-9 du Code de la Santé publique)

Adresse : 18 Rue de l'Industrie

Commune : 51000 Châlons-en-Champagne (France)

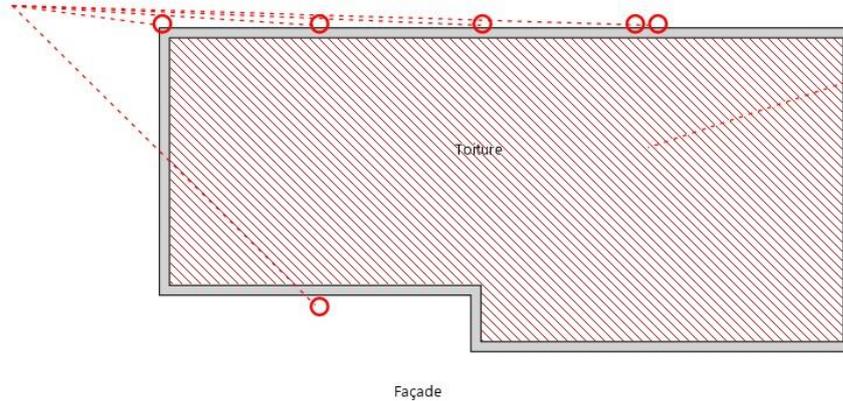
a M003 - Plaques (fibres-ciment)
 Présence d'amiante
 Score EP

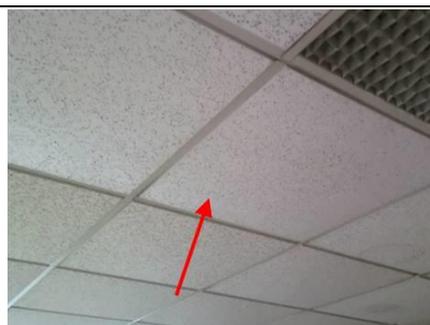
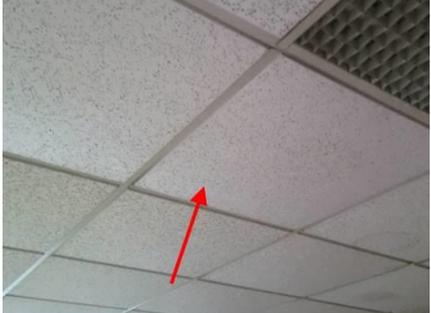
Photo n° PhA001

Faux plafonds (Rez de chaussée - Entrée; Rez de chaussée - Pièce 1; Rez de chaussée - Wc; Rez de chaussée - Sanitaire; Rez de chaussée - Wc 2; Rez de chaussée - Wc 3; Rez de chaussée - Local technique; Rez de chaussée - Pièce 3; Rez de chaussée - Pièce 4; 1er étage - Palier; 1er étage - Pièce 5; 1er étage - Pièce 6; 1er étage - Pièce 7; 1er étage - Salle d'eau; 1er étage - Pièce 8) pour lequel il faut faire réaliser une évaluation périodique de l'état de conservation.*

Localisation : Rez de chaussée - Entrée; Rez de chaussée - Pièce 1; Rez de chaussée - Wc; Rez de chaussée - Sanitaire; Rez de chaussée - Wc 2; Rez de chaussée - Wc 3; Rez de chaussée - Local technique; Rez de chaussée - Pièce 3; Rez de chaussée - Pièce 4; 1er étage - Palier; 1er étage - Pièce 5; 1er étage - Pièce 6; 1er étage - Pièce 7; 1er étage - Salle d'eau; 1er étage - Pièce 8

Partie d'ouvrage : Faux plafonds

Description : Faux plafonds

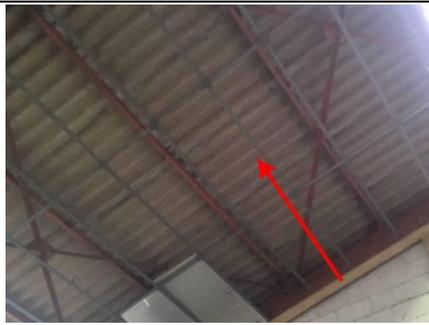
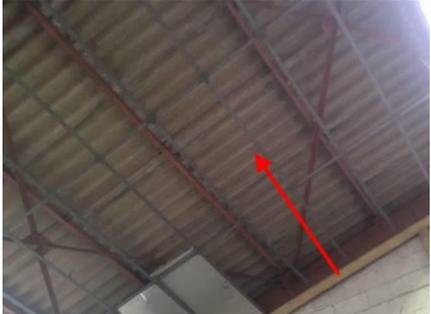
Plaques (fibres-ciment) (Combles - Toiture) pour lequel il est recommandé de réaliser une évaluation périodique.*

Photo n° PhA003
 Localisation : Combles - Toiture
 Ouvrage : Toitures
 Partie d'ouvrage : Plaques (fibres-ciment)
 Description : Plaques (fibres-ciment)

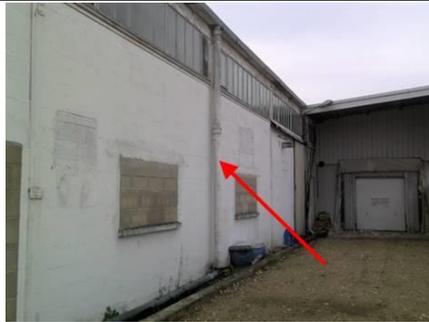
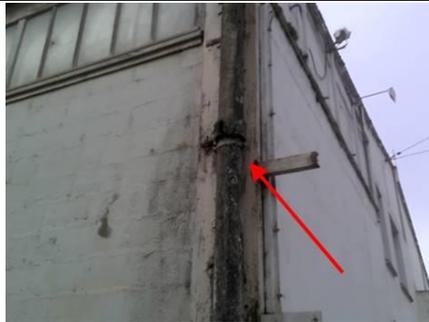
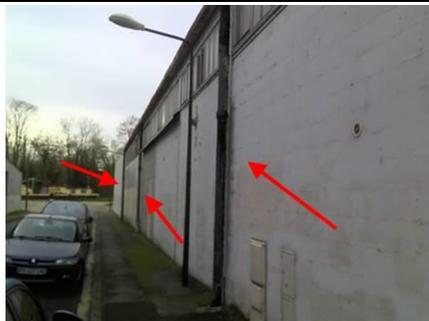
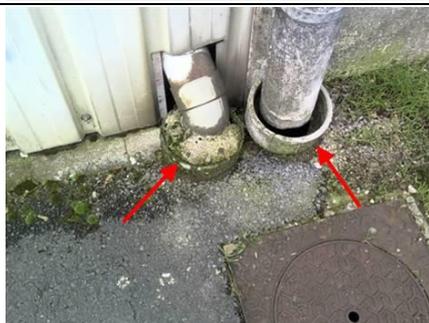
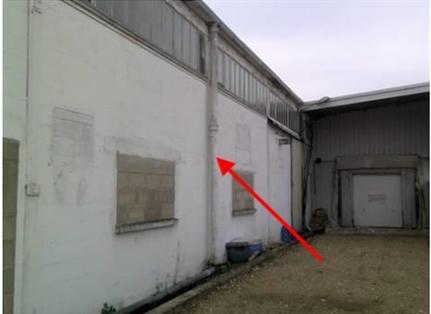
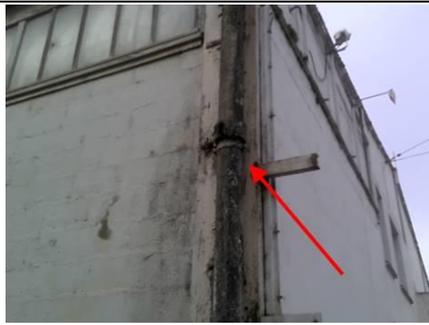
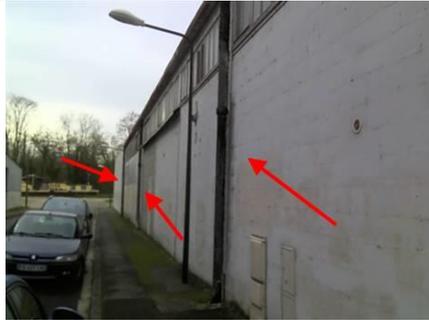
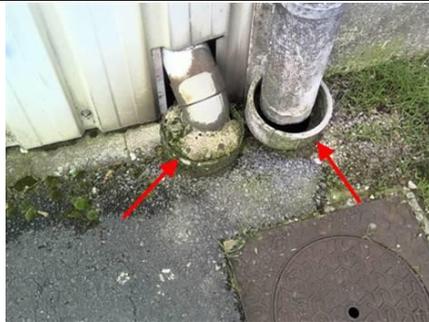
Localisation	Identifiant + Description	Conclusion (justification)	Etat de conservation** et préconisations*	Photo
Combles - Façade	<p><u>Identifiant:</u> M004 <u>Description:</u> Conduites d'eaux pluviales en amiante-ciment <u>Liste selon annexe.13-9 du CSP :</u> B</p>	Présence d'amiante (Sur décision de l'opérateur)	<p>Matériau non dégradé</p> <p>Résultat EP**</p> <p>Préconisation : Il est recommandé de réaliser une évaluation périodique.</p>	
Combles - Toiture	<p><u>Identifiant:</u> M003 <u>Description:</u> Plaques (fibres-ciment) <u>Liste selon annexe.13-9 du CSP :</u> B</p>	Présence d'amiante (Sur décision de l'opérateur)	<p>Matériau dégradé (étendue ponctuelle)</p> <p>Résultat EP**</p> <p>Préconisation : Il est recommandé de réaliser une évaluation périodique.</p>	
Rez de chaussée - Entrée; Rez de chaussée - Pièce 1; Rez de chaussée - Wc; Rez de chaussée - Sanitaire; Rez de chaussée - Wc 2; Rez de chaussée - Wc 3; Rez de chaussée - Local technique; Rez de chaussée - Pièce 3; Rez de chaussée - Pièce 4; 1er étage - Palier; 1er étage - Pièce 5; 1er étage - Pièce 6; 1er étage - Pièce 7; 1er étage - Salle d'eau; 1er étage - Pièce 8	<p><u>Identifiant:</u> M001 <u>Description:</u> Faux plafonds <u>Liste selon annexe.13-9 du CSP :</u> A</p>	Présence d'amiante (Refus d'analyse)	<p>Produit avec dégradation(s) locale(s)</p> <p>Score 1**</p> <p>Il faut faire réaliser une évaluation périodique de l'état de conservation des faux plafonds.</p>

Photo n° PhA004
 Localisation : Combles - Façade
 Ouvrage : Conduits en toiture et façade
 Partie d'ouvrage : Conduites d'eaux pluviales en amiante-ciment
 Description : Conduites d'eaux pluviales en amiante-ciment

Conduites d'eaux pluviales en amiante-ciment (Combles - Façade) pour lequel il est recommandé de réaliser une évaluation périodique.*

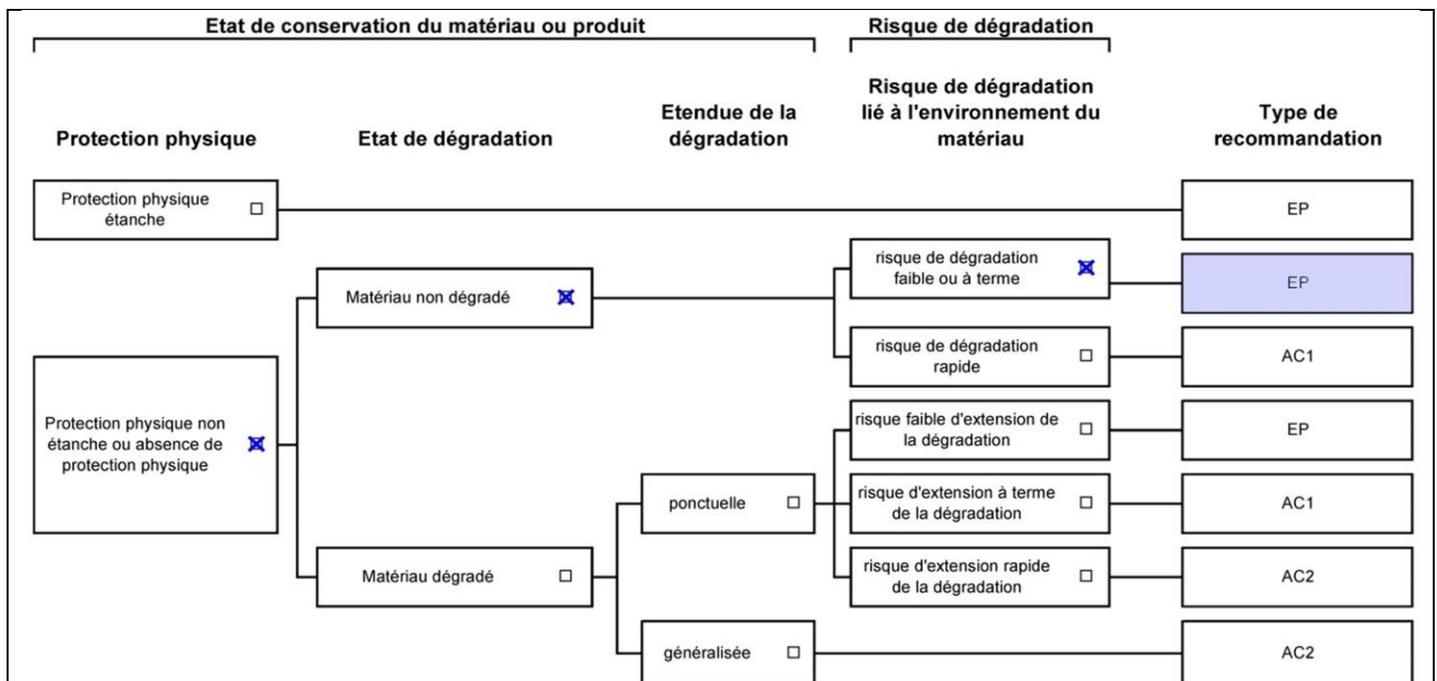
Dossier n° 25354-GOUJON-CHÂLONS-EN-CHAMPAGNE
Date de l'évaluation : 20/01/2021
Bâtiment / local ou zone homogène : Hangar 2
Identifiant Matériau : M002
Matériau : Plaques (fibres-ciment)
Résultat EP : Il est recommandé de réaliser une évaluation périodique.

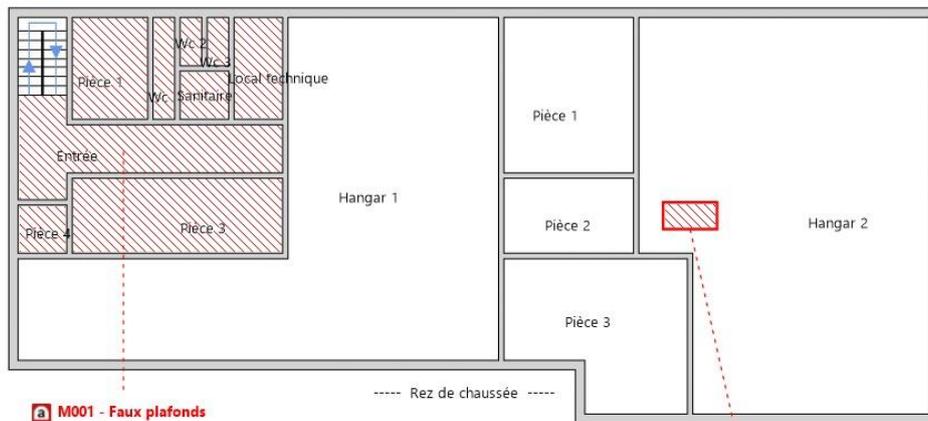
6 - Schéma de repérage

a M001 - Faux plafonds
 Présence d'amiante
 Score 1

a M002 - Plaques (fibres-ciment)
 Présence d'amiante
 Score EP

a M004 - Conduites d'eaux pluviales en amiante-ciment
 Présence d'amiante
 Score EP

a M003 - Plaques (fibres-ciment)
 Présence d'amiante
 Score EP
