## Résumé de l'expertise n° 220040-01-34

Adresse : ..... **16 rue de l'Industrie (2)**

Commune : ..... **51000 CHALONS EN CHAMPAGNE**

# Constat de risque d'exposition au plomb CREP

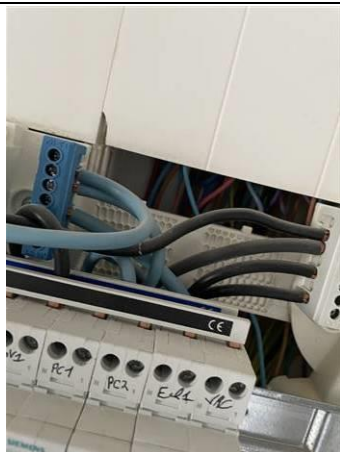
Photo PhEle001

Libellé de l'anomalie : B4.3 f2 La section des conducteurs de la canalisation d'alimentation d'au moins un tableau n'est pas en adéquation avec le courant assigné du dispositif de protection placé immédiatement en amont ou avec le courant de réglage du disjoncteur de branchement placé immédiatement en amont.

Remarques : La section des conducteurs de la canalisation alimentant le tableau de répartition est inadaptée au courant de réglage du disjoncteur de branchement ; Faire intervenir un électricien qualifié afin de remplacer les conducteurs d'alimentation du tableau par des conducteurs de section adaptée

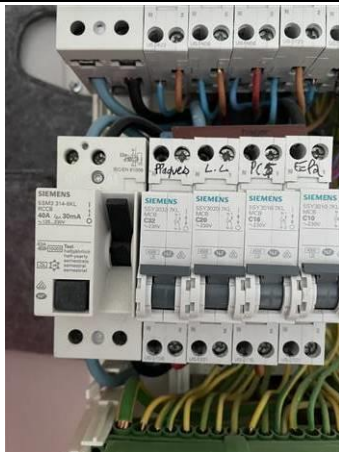
Photo PhEle002

Libellé de l'anomalie : B4.3 j1 Le courant assigné de l'interrupteur différentiel placé en aval du disjoncteur de branchement n'est pas adapté.  
Remarques : Le courant assigné (calibre) des interrupteurs différentiels placés en aval du disjoncteur de branchement est inadapté ; Faire intervenir un électricien qualifié afin de remplacer les interrupteurs différentiels existants par des interrupteurs différentiels dont le courant assigné est adapté
