## Rapport de mission de repérage des matériaux et produits contenant de l'amiante pour l'établissement du constat établi à l'occasion de la vente d'un immeuble bâti (Listes A et B de l'annexe 13-9 du Code de la Santé publique)

Numéro de dossier : 220040-03-34  
Date du repérage : 25/01/2022

| Adresse | Rue : ..... <b>18 rue de l'Industrie</b><br>Bât., escalier, niveau, appartement n°, lot n°:<br><b>Lot numéro Non communiqué,</b><br>Code postal, ville : . <b>51000 CHALONS EN CHAMPAGNE</b><br><b>Section cadastrale BS, Parcelle(s) n° 367,</b> |

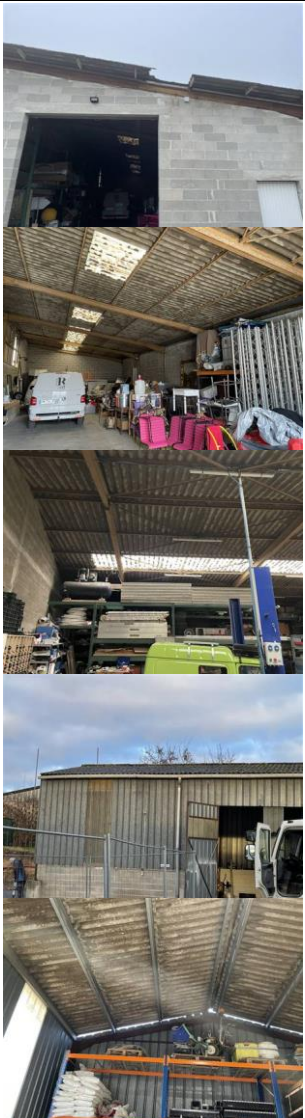
| Localisation | Identifiant + Description | Justification | Etat de conservation et préconisations | Photo |
|---|---|---|---|---|
| Bâtiment 1 - Stockage;<br>Bâtiment 2 - Stockage 2;<br>Parties extérieures | <p><u>Identifiant:</u> M001</p> <p><u>Description:</u> Plaques en fibres-ciment (y compris plaques « sous tuiles »)</p> <p><u>Composant de la construction:</u> 1 - Couvertures, Toitures, Terrasses et étanchéités - Plaques ondulées et planes</p> <p><u>Partie à sonder:</u> Plaques en fibres-ciment (y compris plaques « sous tuiles »)</p> <p><u>Liste selon annexe.13-9 du CSP:</u> B</p> | En attente des résultats d'analyse | <p>Matériau dégradé (étendue ponctuelle)</p> <p><b>Résultat</b> EP**</p> <p><b>Préconisation :</b> Il est recommandé de réaliser une évaluation périodique.</p> | |

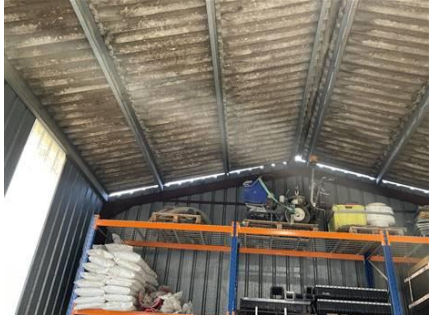
| | <p>Photo n° PhA001</p> <p>Localisation : Bâtiment 1 - Stockage; Bâtiment 2 - Stockage 2; Parties extérieures</p> <p>Ouvrage : 1 - Couvertures, Toitures, Terrasses et étanchéités - Plaques ondulées et planes</p> <p>Partie d'ouvrage : Plaques en fibres-ciment (y compris plaques « sous tuiles »)</p> <p>Description : Plaques en fibres-ciment (y compris plaques « sous tuiles »)</p> |

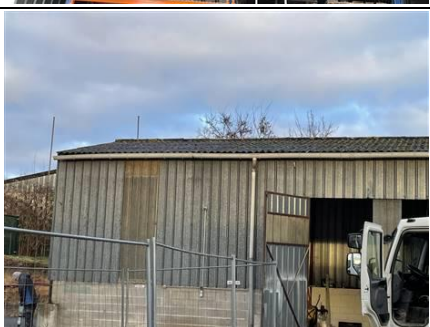
| | <p>Photo n° PhA001</p> <p>Localisation : Bâtiment 1 - Stockage; Bâtiment 2 - Stockage 2; Parties extérieures</p> <p>Ouvrage : 1 - Couvertures, Toitures, Terrasses et étanchéités - Plaques ondulées et planes</p> <p>Partie d'ouvrage : Plaques en fibres-ciment (y compris plaques « sous tuiles »)</p> <p>Description : Plaques en fibres-ciment (y compris plaques « sous tuiles »)</p> |

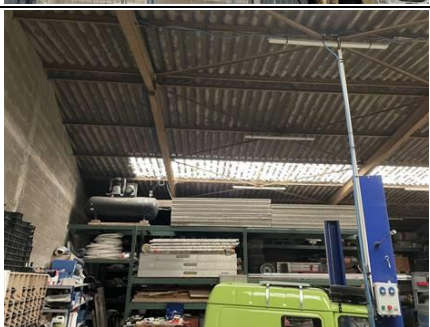
| | <p>Photo n° PhA001</p> <p>Localisation : Bâtiment 1 - Stockage; Bâtiment 2 - Stockage 2; Parties extérieures</p> <p>Ouvrage : 1 - Couvertures, Toitures, Terrasses et étanchéités - Plaques ondulées et planes</p> <p>Partie d'ouvrage : Plaques en fibres-ciment (y compris plaques « sous tuiles »)</p> <p>Description : Plaques en fibres-ciment (y compris plaques « sous tuiles »)</p> |

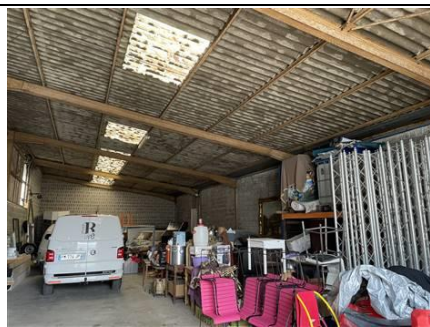
Photo n° PhA001

Localisation : Bâtiment 1 - Stockage; Bâtiment 2 - Stockage 2; Parties extérieures  
Ouvrage : 1 - Couvertures, Toitures, Terrasses et étanchéités - Plaques ondulées et planes

Partie d'ouvrage : Plaques en fibres-ciment (y compris plaques « sous tuiles »)

Description : Plaques en fibres-ciment (y compris plaques « sous tuiles »)

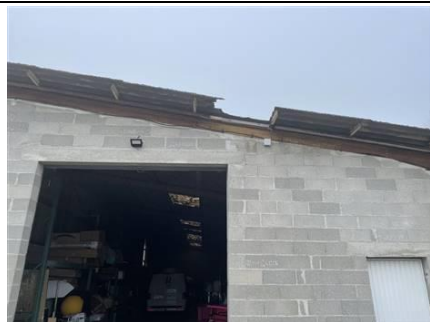
Photo n° PhA001

Localisation : Bâtiment 1 - Stockage; Bâtiment 2 - Stockage 2; Parties extérieures  
Ouvrage : 1 - Couvertures, Toitures, Terrasses et étanchéités - Plaques ondulées et planes
