## Résumé de l'expertise n° 1658-0624

Adresse : ..... **43 rue Jules Brisson**

Commune : ..... **16100 COGNAC**

Numéro de dossier : 1658-0624  
Date du repérage : 25/06/2024

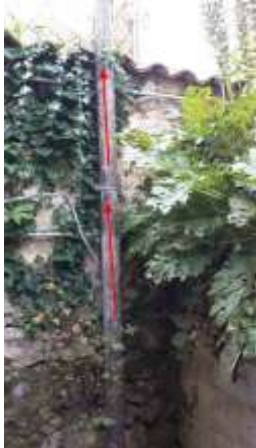
| Localisation | Identifiant + Description | Conclusion (justification) | Etat de conservation** et préconisations* | Photo |
|---|---|---|---|---|
| Extérieur - Jardin | Identifiant: 001<br>Description: Conduits<br>Liste selon annexe.13-9 du CSP: B | Présence d'amiante (sur jugement de l'opérateur) | Matériau non dégradé<br><br><b>Résultat</b> EP**<br><br><b>Préconisation</b> : Il est recommandé de réaliser une évaluation périodique.<br><br><b>Recommandation</b> : Voir les Mesures d'ordre général – Obligations réglementaires | |

\* Un détail des conséquences réglementaires et recommandations est fournis en annexe 7.4 de ce présent rapport  
\*\* détails fournis en annexe 7.3 de ce présent rapport

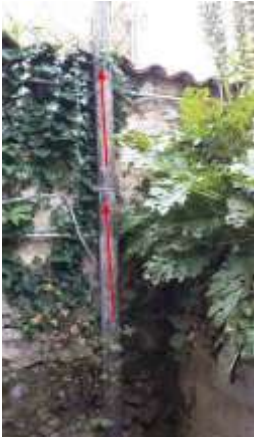
| | <p>Photo n° A001<br/> Localisation : Extérieur - Jardin<br/> Ouvrage : Conduits de fluides (air, eau, autres fluides)<br/> Partie d'ouvrage : Conduits<br/> Description : Conduits<br/> Localisation sur croquis : 001</p> |

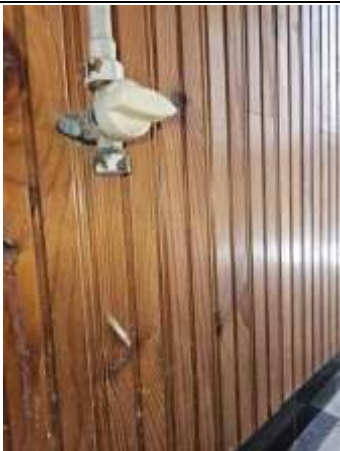
| | <p>Photo n° Gaz001<br/>Localisation : Cuisine / salle à manger<br/>Robinet en attente (Type : )</p> |

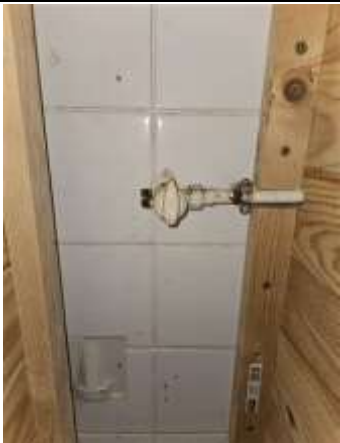
| | <p>Photo n° Gaz002<br/>Localisation : Cuisine / salle à manger<br/>Robinet en attente (Type : )</p> |

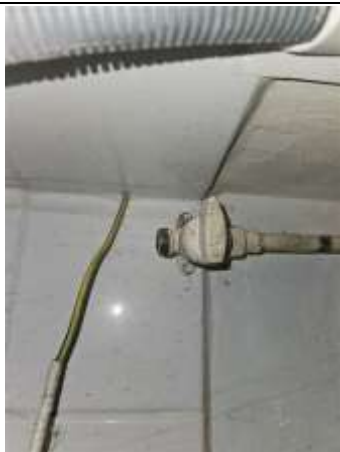
Photo n° Gaz003  
Localisation : Cuisine / salle à manger  
Robinet en attente (Type : )
