# Dossier Technique Immobilier

Numéro de dossier : D24/05/4457

# Résumé de l'expertise n° D24/05/4457

Adresse : ..... **8 Avenue Henri Grenat**

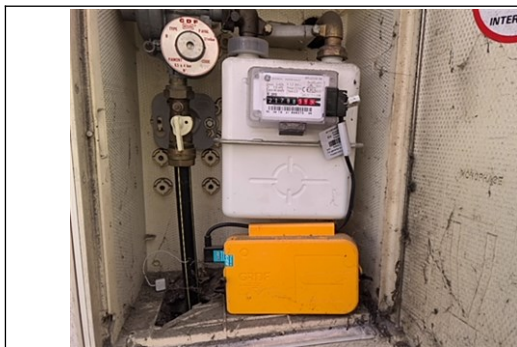
Photo du Compteur Gaz

| | Prestations | Conclusion |
|---|---|---|
| | Gaz | L'installation ne comporte aucune anomalie (norme 2022) |
