Dossier de Diagnostic Technique

MISSION N° : 950906303

État des Installations Intérieures de **Gaz**

Rapport de l'État de l'Installation Intérieure d'Électricité

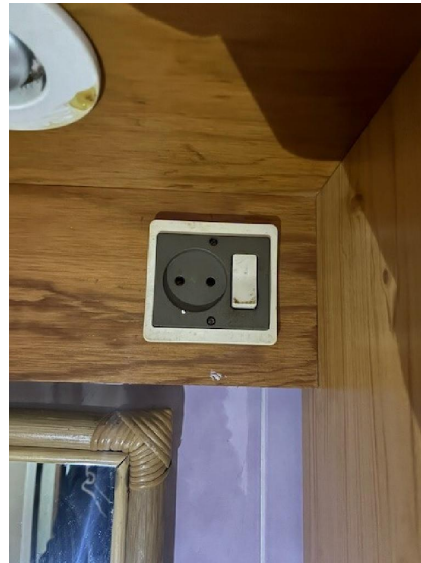
B.6.3.1 a) : Local contenant une baignoire ou une douche : l'installation électrique ne répond pas aux prescriptions particulières appliquées à ce local (adéquation entre l'emplacement où est installé le matériel électrique et les caractéristiques de ce dernier - respect des règles de protection contre les chocs électriques liées aux zones).

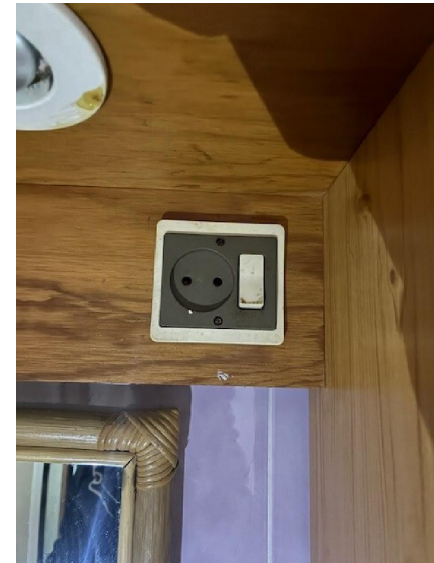
B.5.3 a) : Locaux contenant une baignoire ou une douche : la continuité électrique de la liaison équipotentielle supplémentaire, reliant les éléments conducteurs et les masses des matériels électriques, n'est pas satisfaisante (résistance supérieurs à 2 ohms).

4 - Liaison équipotentielle et installation électrique adaptées aux conditions particulières des locaux contenant une douche ou une baignoire :			
B.5.3 a)	Locaux contenant une baignoire ou une douche : la continuité électrique de la liaison équipotentielle supplémentaire, reliant les éléments conducteurs et les masses des matériels électriques, n'est pas satisfaisante (résistance supérieurs à 2 ohms). Localisation : Salle de bain notamment... : PC non raccordée à la terre notamment...		
B.6.3.1 a)	Local contenant une baignoire ou une douche : l'installation électrique ne répond pas aux prescriptions particulières appliquées à ce local (adéquation entre l'emplacement où est installé le matériel électrique et les caractéristiques de ce dernier - respect des règles de protection contre les chocs électriques liées aux zones). Localisation : Salle de bain notamment... : PC non raccordée à la terre notamment...
