# Dossier de Diagnostic Technique

**MISSION N° : 950906406**

<b>MISSION</b>
Nom : [REDACTED]	Adresse : <b>9 AVENUE KARL MARX</b>
Adresse : <b>9 AVENUE KARL MARX</b>	Ville : <b>93000 BOBIGNY</b>
Ville : <b>93000 BOBIGNY</b>

<b>MISSION</b>		
Type : <b>Appartement</b>	Nbre pièces : <b>3</b>	Lot : <b>70</b>
Cadastre : <b>000AG02511568</b>	Bâtiment : <b>C</b>	Lot secondaire : <b>76/77</b>
Porte : <b>403</b>	Date de visite : <b>20/02/2026</b>	Escalier :
Accompagnateur : <b>ETUDE DUBOIS (MANDATAIRE)</b>	Opérateur : <b>MANDET Julien</b>	Étage : <b>04</b>

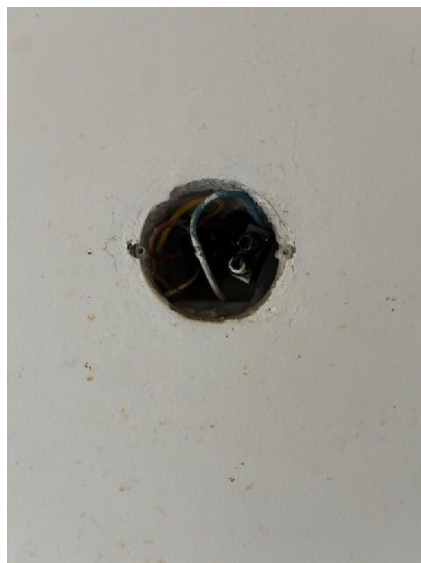
**B.7.3 d)** : L'installation électrique comporte au moins une connexion avec une partie active nue sous tension accessible.
