# Dossier Technique Immobilier

Numéro de dossier : 9032  
Date du repérage : 27/01/2026

## Résumé de l'expertise n° 9032

# DPE Diagnostic de performance énergétique (logement)

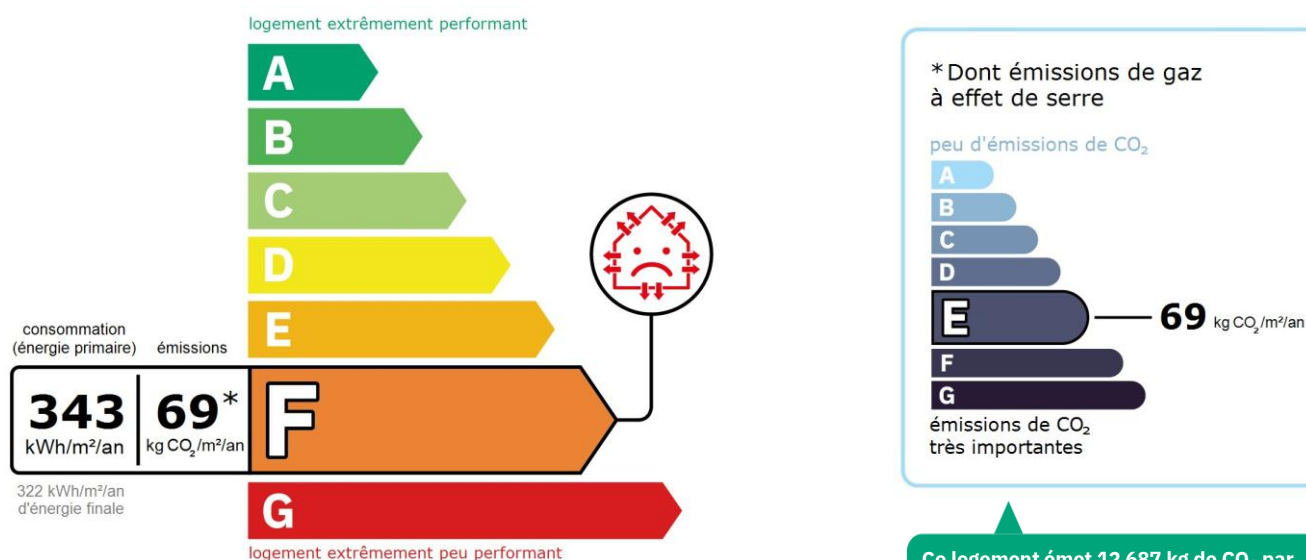
## Performance énergétique et climatique

Le niveau de consommation énergétique dépend de l'isolation du logement et de la performance des équipements. Pour l'améliorer, voir pages 4 à 6

Ce logement émet 12 687 kg de CO<sub>2</sub> par an, soit l'équivalent de 65 735 km parcourus en voiture. Le niveau d'émissions dépend principalement des types d'énergies utilisées (bois, électricité, gaz, fioul, etc.)

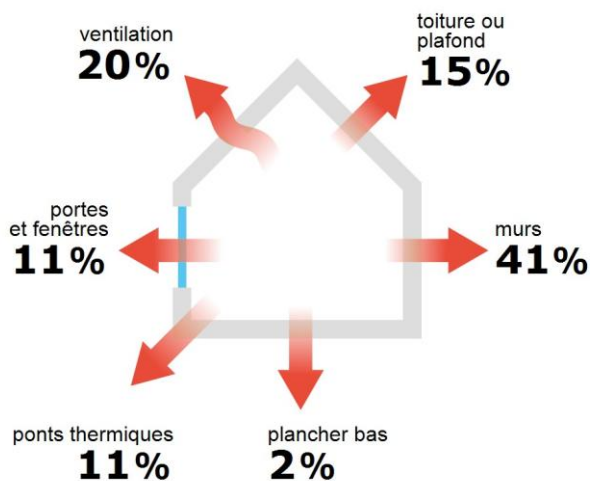
## Schéma de déperdition de chaleur

Coefficient de déperditions thermiques = 2,4 W/(m².K)

Coefficient de déperditions thermiques de référence = 0,5 W/(m².K)

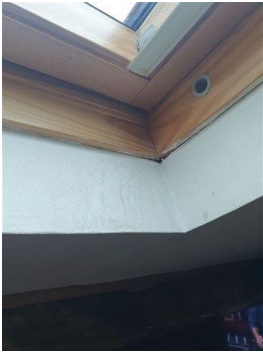
| Photo | Description | Conseil |
|---|---|---|
| | Présence de traces de moisissures autour de la fenêtre de toit, due à un défaut d'étanchéité. | Faire remplacer la fenêtre de toit par un vélux et reprendre l'étanchéité de la jonction avec la toiture par un couvreur. |

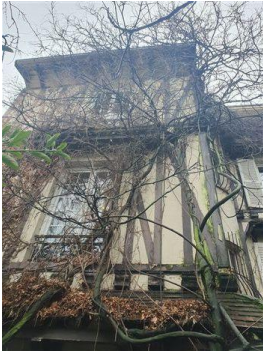
| Photo | Description | Conseil |
|---|---|---|
| | présence de fissures et dégradations sur les maçonneries des façades, dues aux intempéries et à l'usure du temps | Faire reprendre les maçonneries dégradées sur les façades |

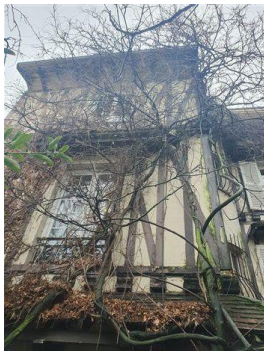
dégradation de peintures sur les façades: usure d'ue aux intempéries.

Faire repeindre les éléments de façade dégradés.

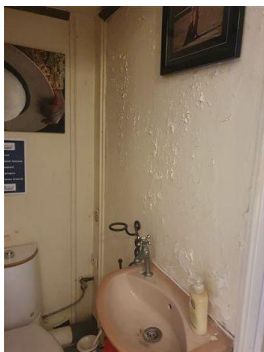
Présence de traces d'humidité et de moisissures sur les murs et plafonds: causes potentielles: infiltrations en toiture ou en façade, remontées capillaires, défaut de ventilation...

Rechercher les causes des traces d'humidité avant de reprendre les enduits et peintures concernés.

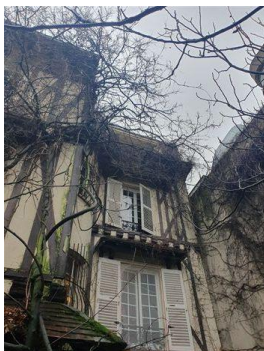
Mauvais écoulement de gouttières, dû à des défauts d'étanchéité de certaines jonctions.

Faire reprendre le bon écoulement par un homme de l'art.
