PROCES-VERBAL DE DESCRIPTION

Que la SCI [REDACTED] est propriétaire d'un logement situé 3, rue Edouard Vaillant 93200 SAINT-DENIS, escalier 5, quatrième étage, par la passerelle, première porte droite.

Je me suis transportée, ce jour **LE VINGT-DEUX MAI DEUX MILLE VINGT-QUATRE**, au **3 rue Edouard Vaillant 93200 SAINT-DENIS**, et là étant, j'ai procédé de la façon suivante :

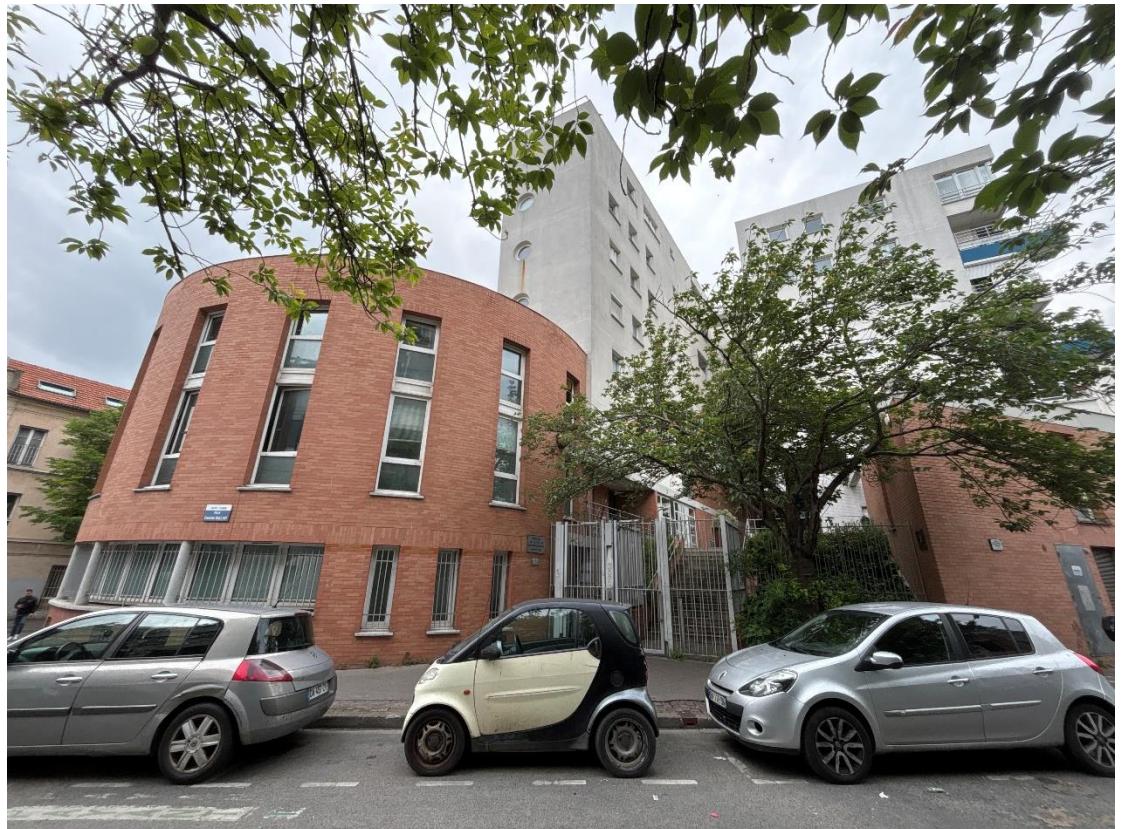
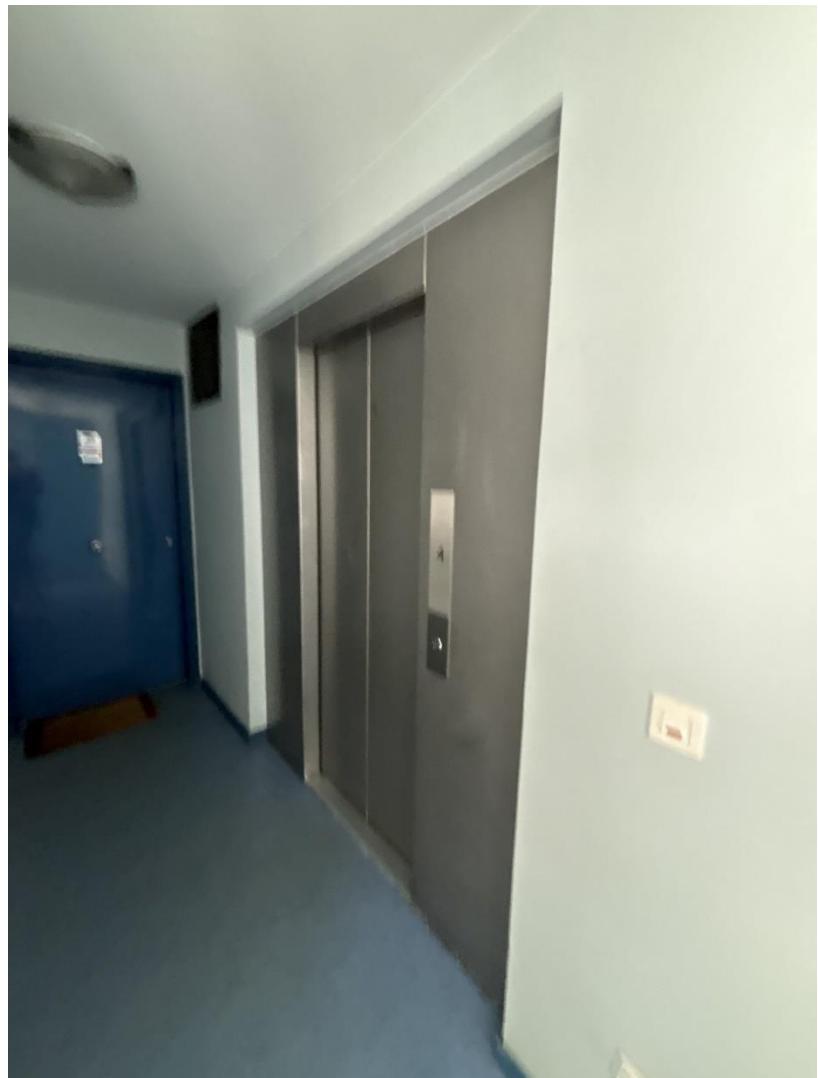
Il s'agit d'une résidence dont les immeubles ont été construits en 1992.

Les parties communes sont en bon état d'entretien général.

Un ascenseur dessert les étages.

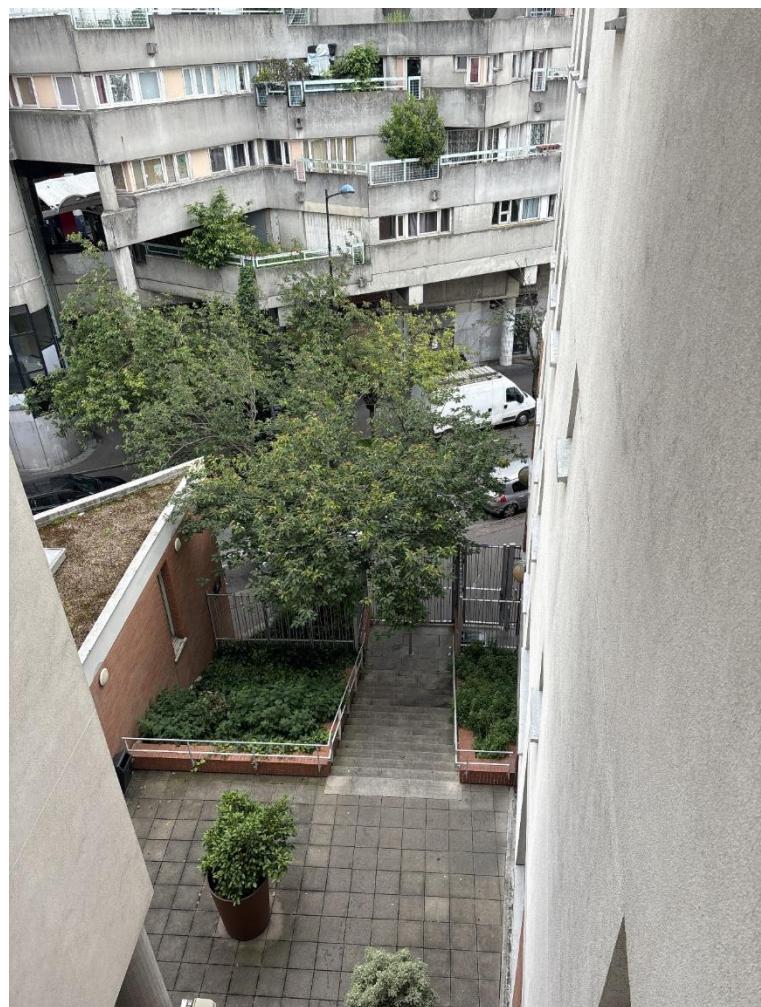
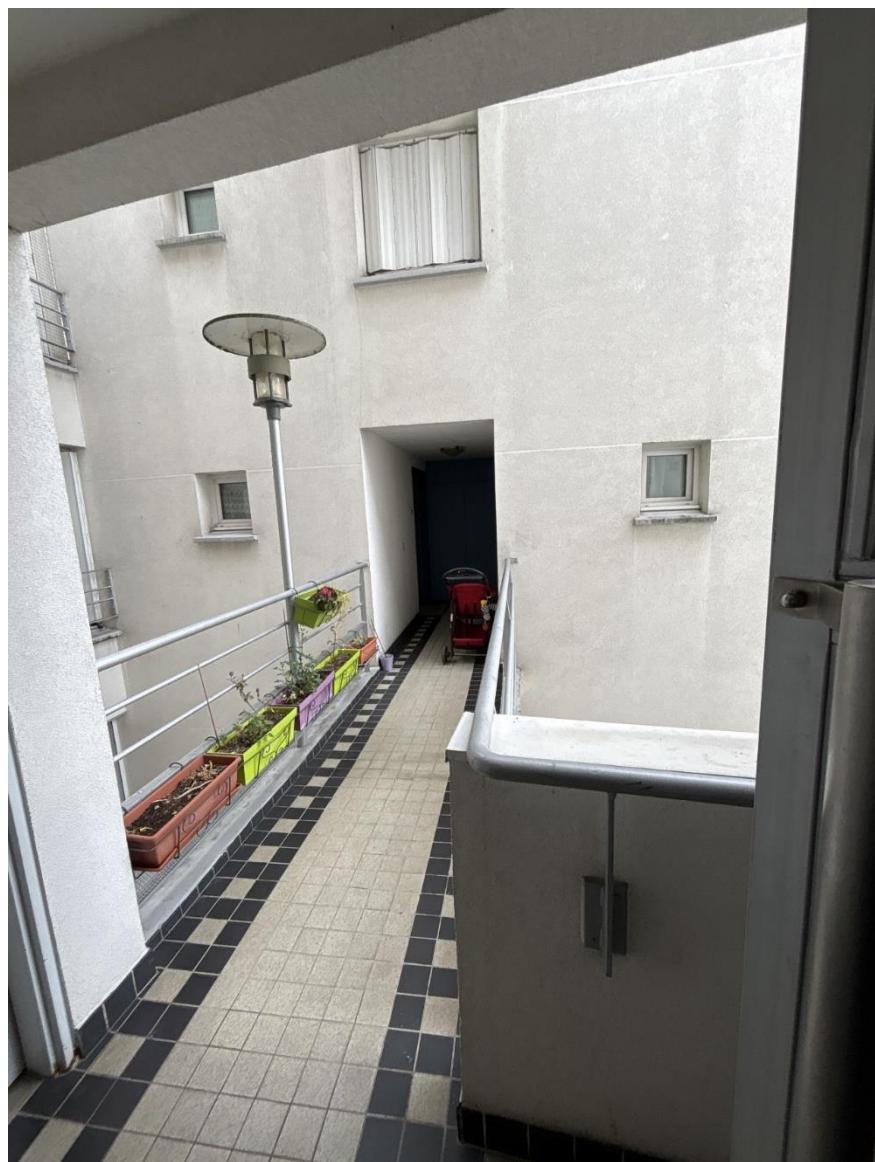
Des patios intérieurs aménagés autour de passerelle desserrent les différents logements.

Certains appartements sont attenants à l'immeuble. D'autres sont accessibles par une passerelle, ce qui est le cas de l'appartement propriété de la SCI [REDACTED]

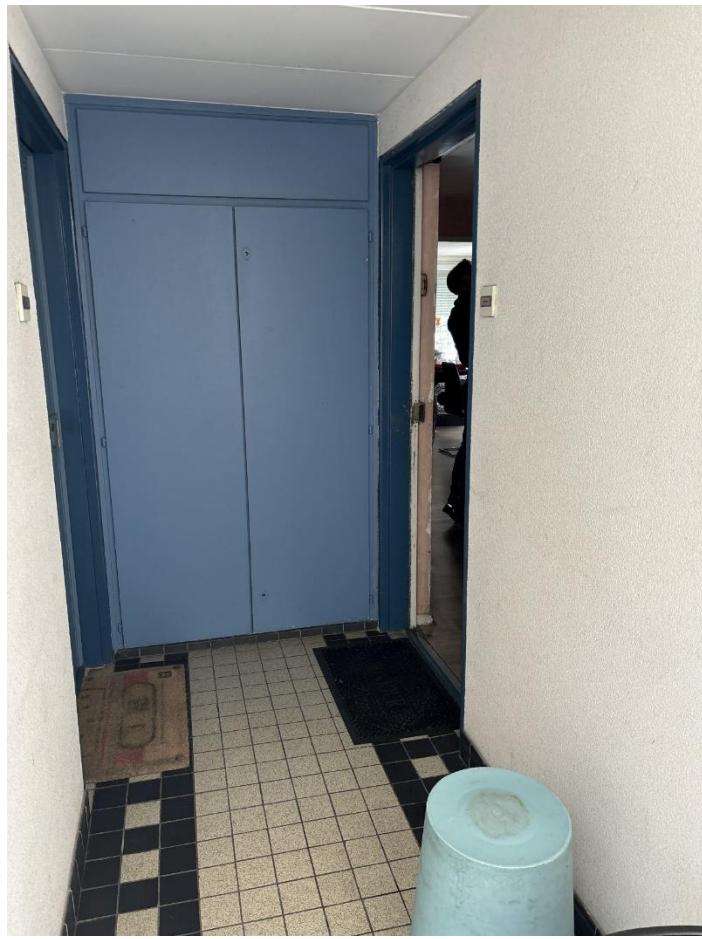
J'emprunte la passerelle, l'appartement se situe à droite.

Les parties communes sont en bon état d'entretien.

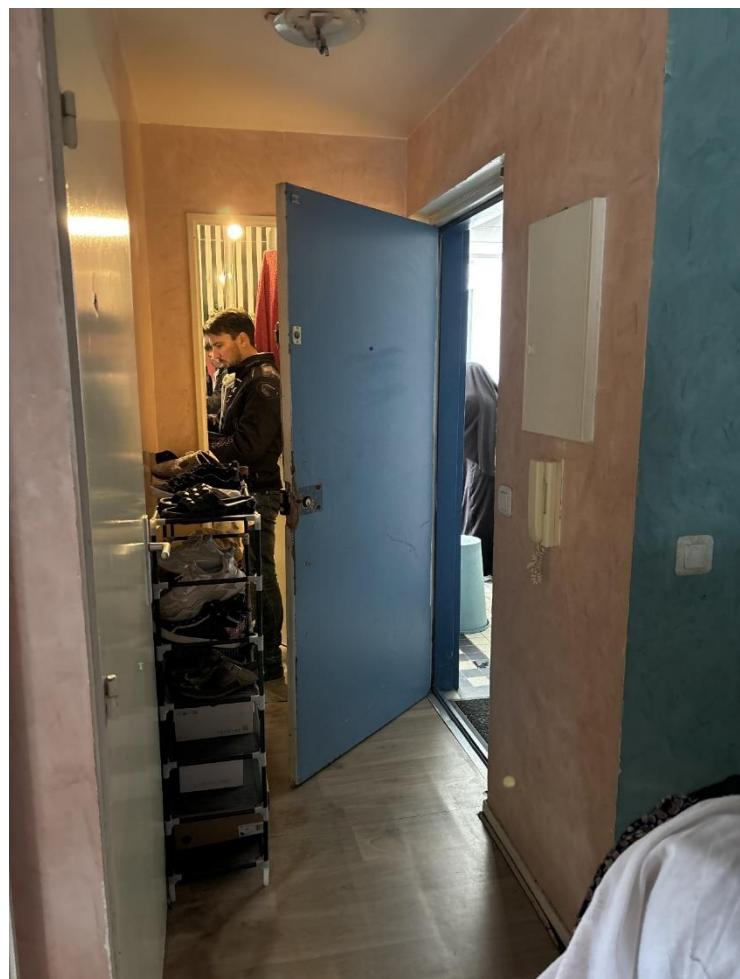
ENTREE :

Les murs sont peints. La peinture des murs est légèrement jaunie et ternie.

L'entrée donne accès à la cage d'escalier qui descend aux chambres ainsi qu'à la cuisine et à la pièce principale.

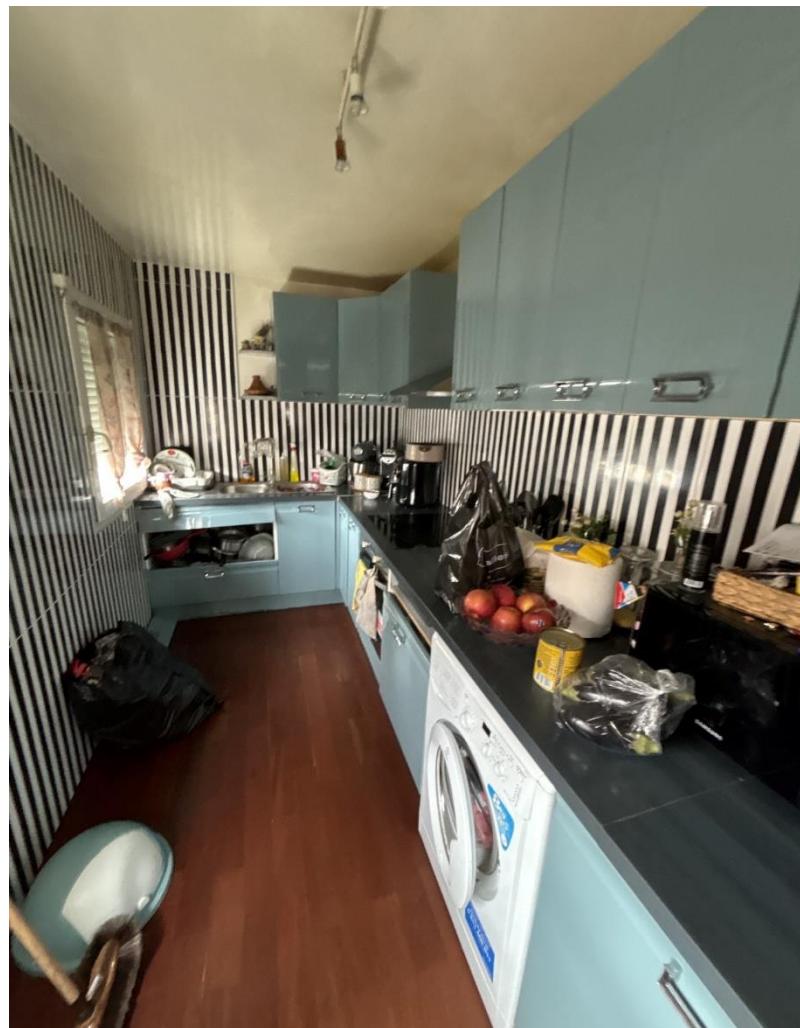
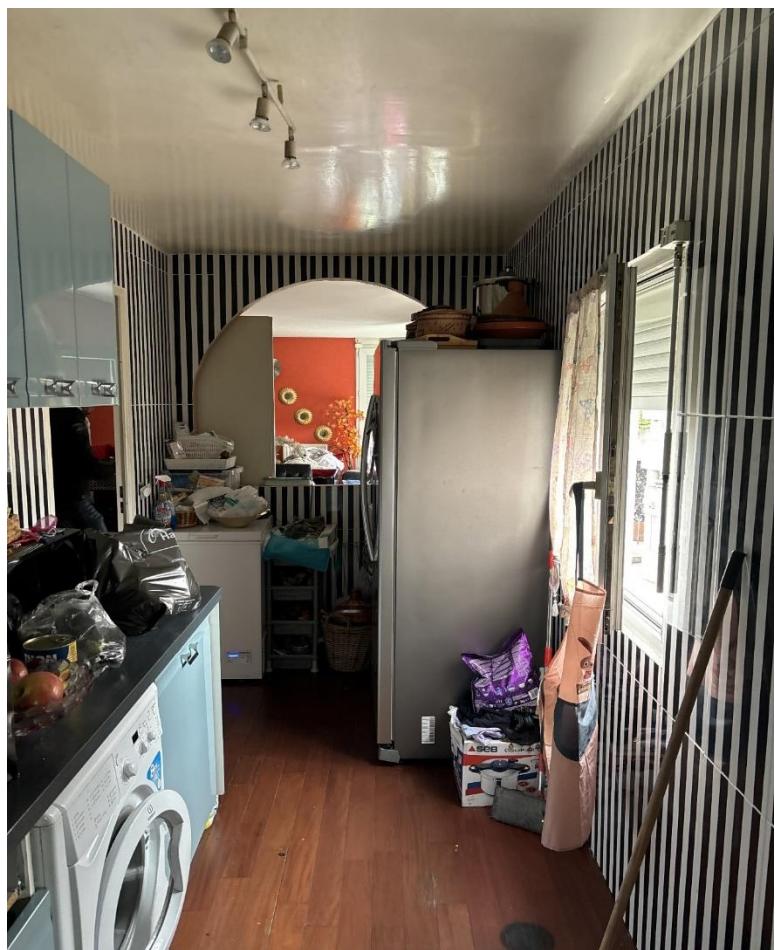
La pièce bénéficie de deux fenêtres, châssis PVC, doubles vitrages aménagés dans le mur gauche - exposition sud

Une ouverture est existante entre la cuisine et la pièce principale, dans le mur de cloison.

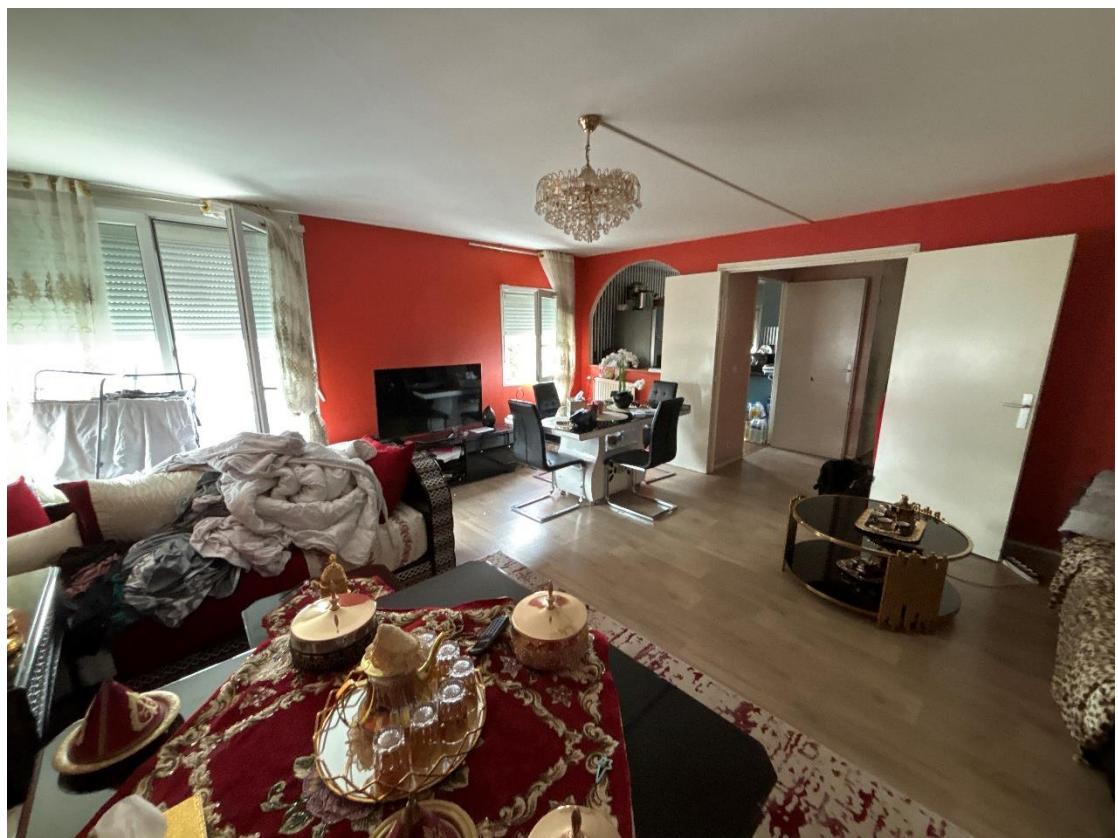
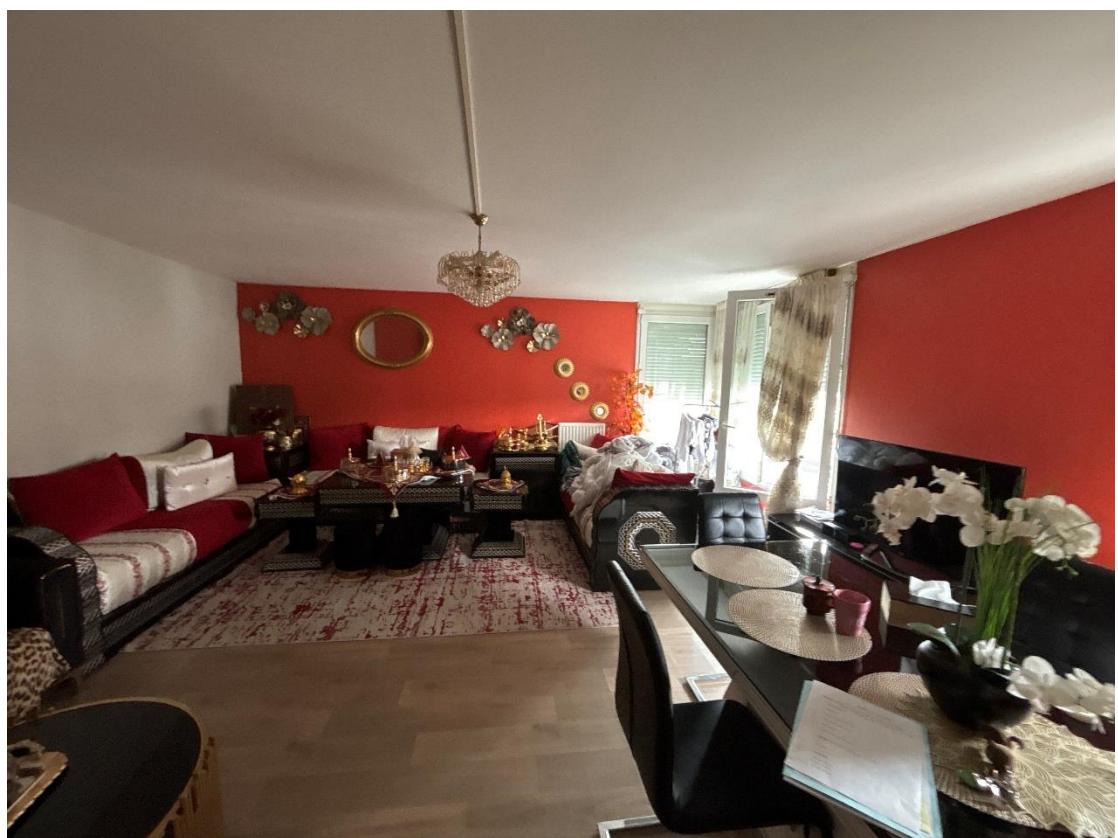
PIECE PRINCIPALE :

Le sol est en revêtement plastifié imitation parquet.

Deux grandes fenêtres châssis PVC, double vitrage, sont aménagées dans le mur droit, exposition sud, ainsi qu'une fenêtre est aménagée dans le mur face, exposition nord-est.

Il s'agit d'une grande pièce, laquelle bénéficie d'une vue sur les résidences et la basilique de Saint Denis .

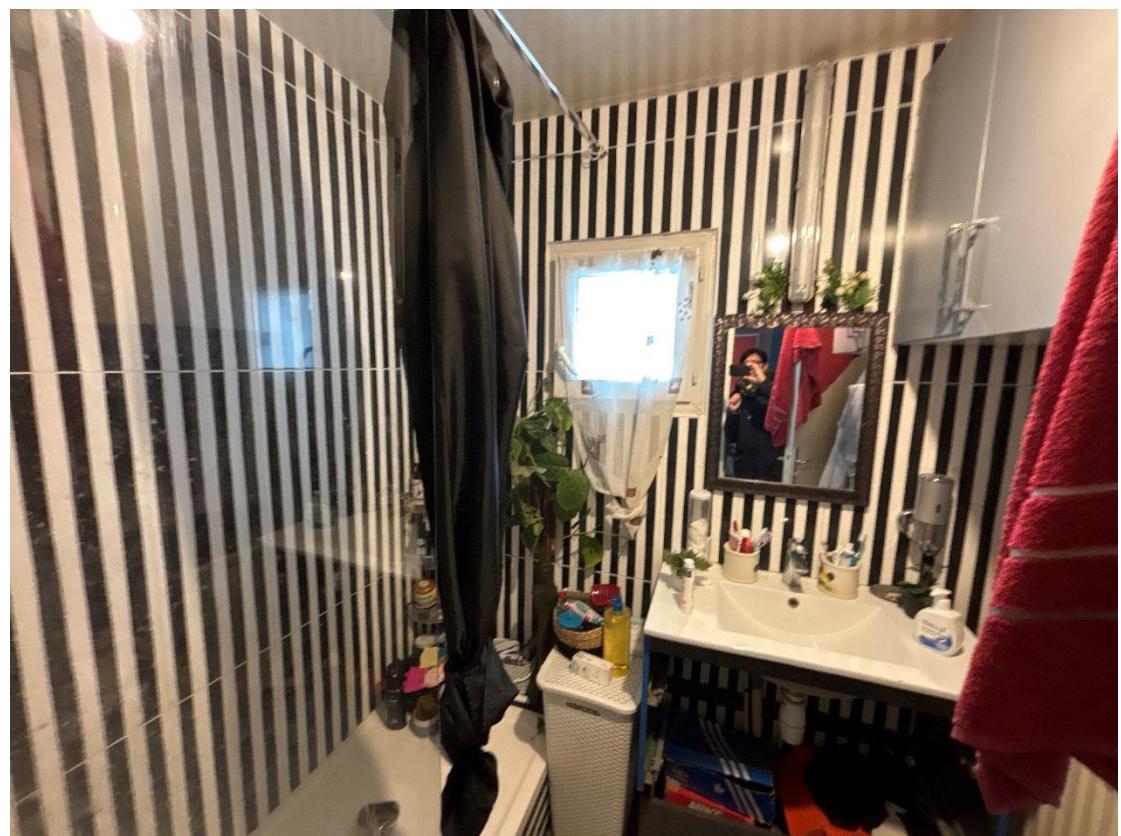
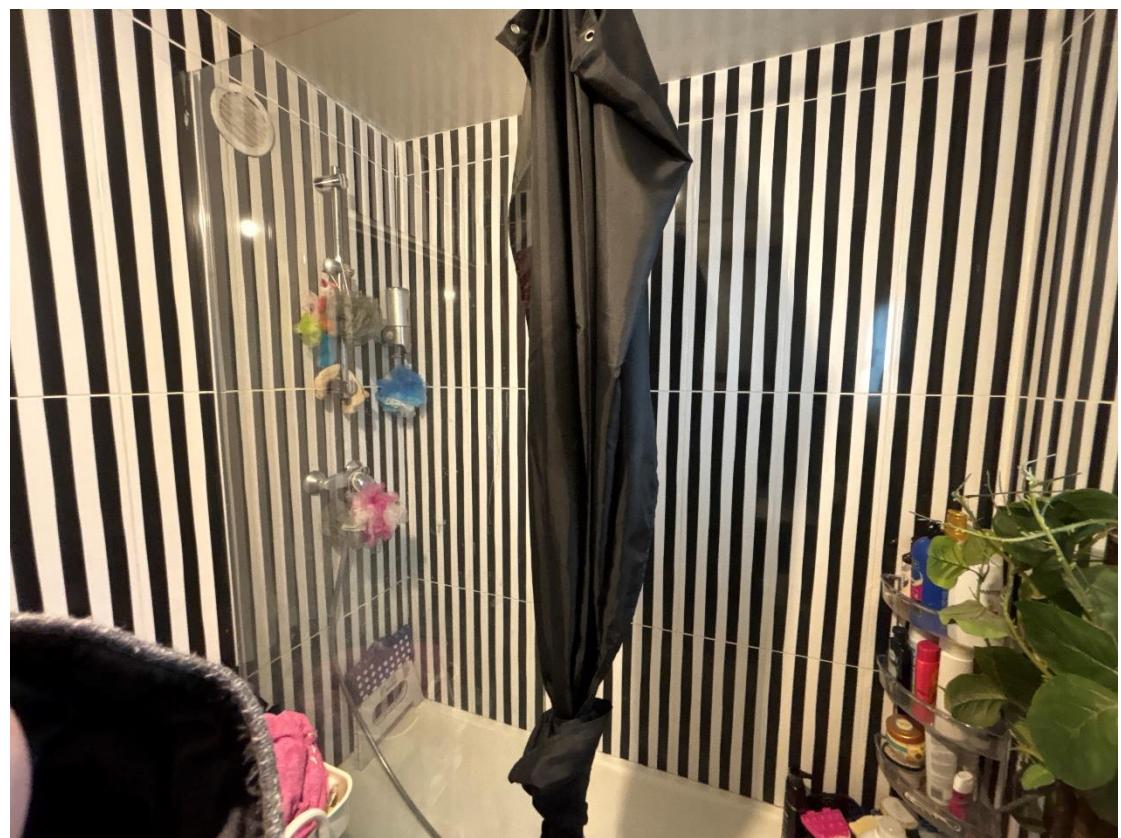
SALLE D'EAU :

Un grand bac à douche à l'italienne est aménagé au pied de l'angle formé entre le mur fond, le mur gauche et le mur face.

Un meuble lavabo est aménagé au pied du mur face.

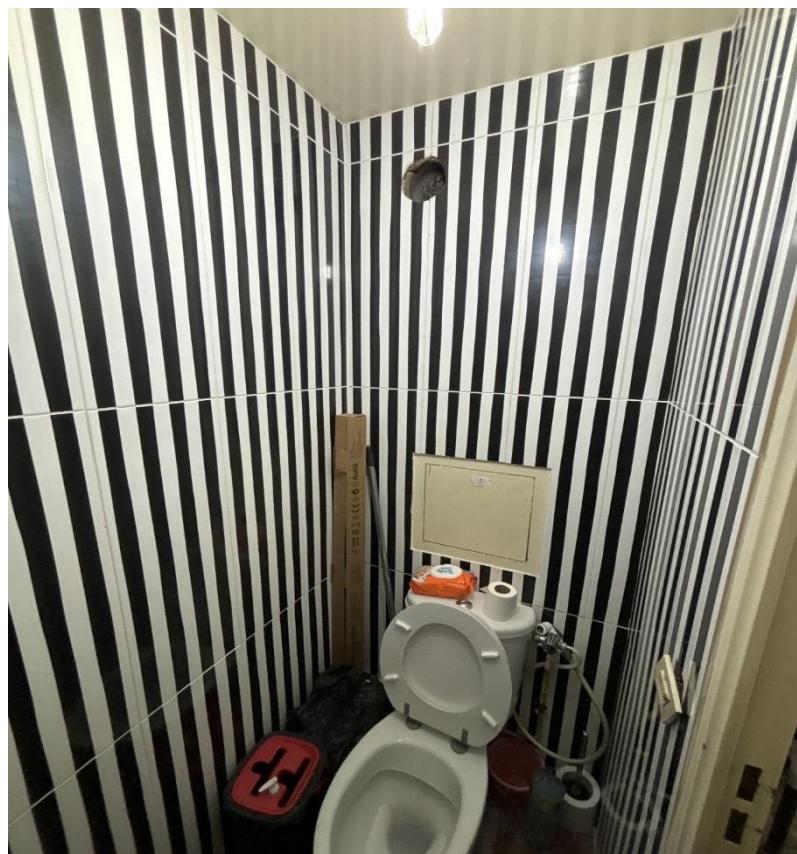
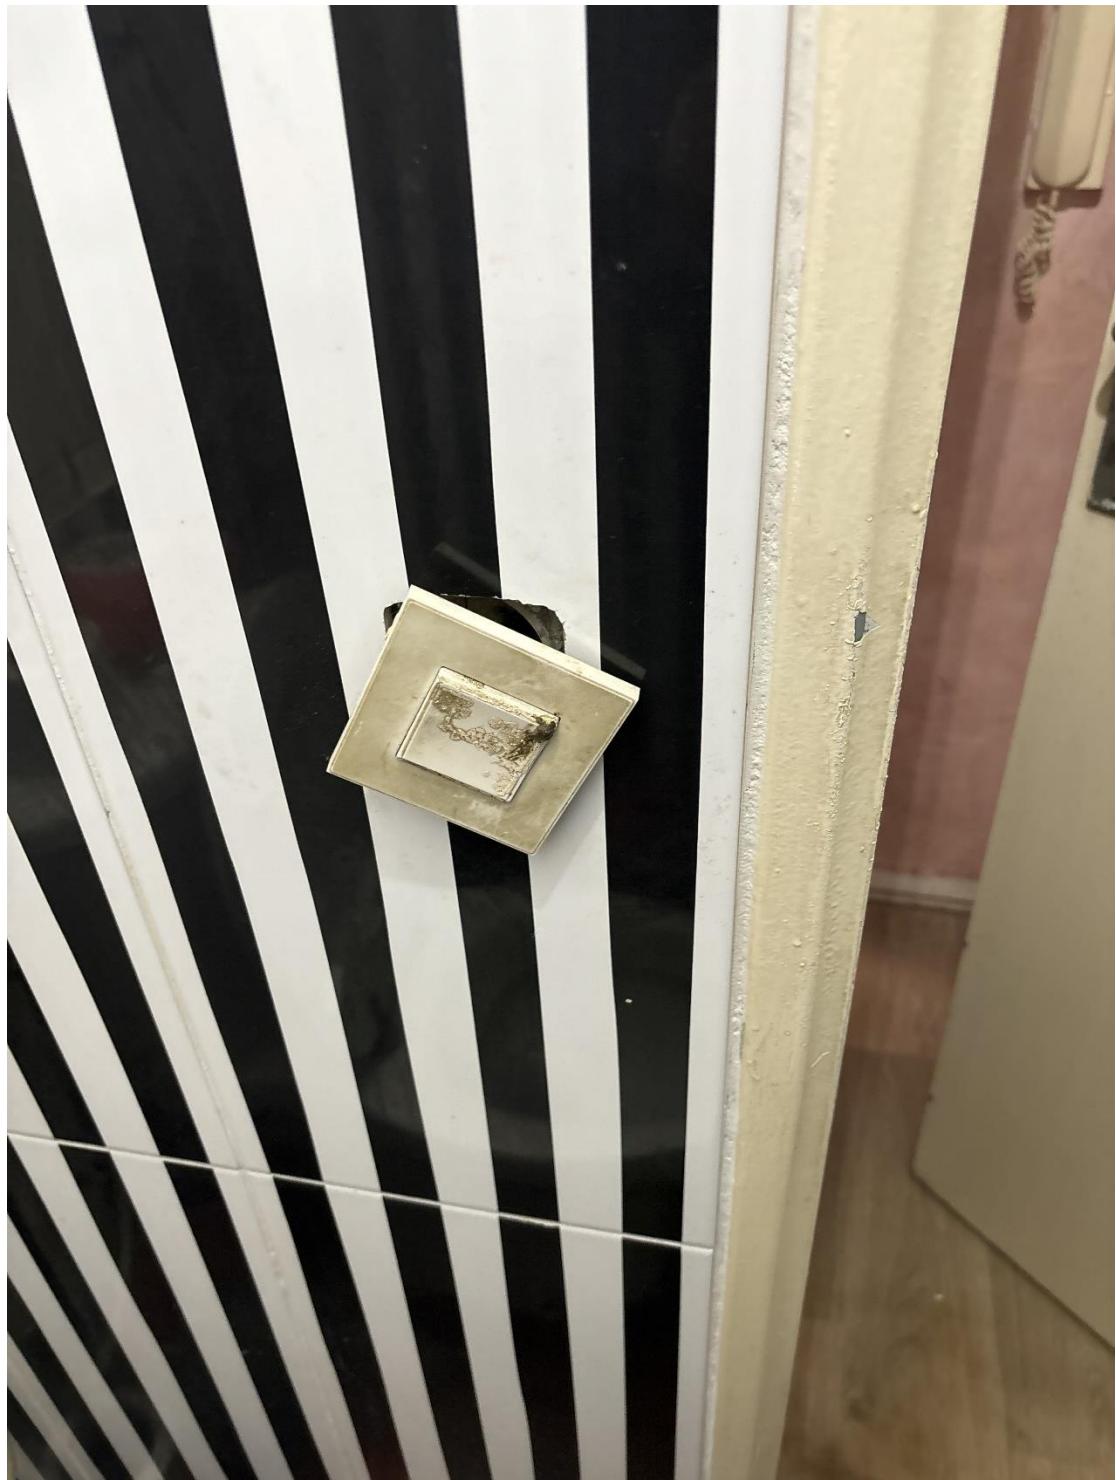
WC :

Les murs sont habillés de faïence murale jusqu'au plafond.

Il s'agit d'une pièce aveugle, laquelle bénéficie d'une ventilation mécanique.
Le radiateur est défectueux.

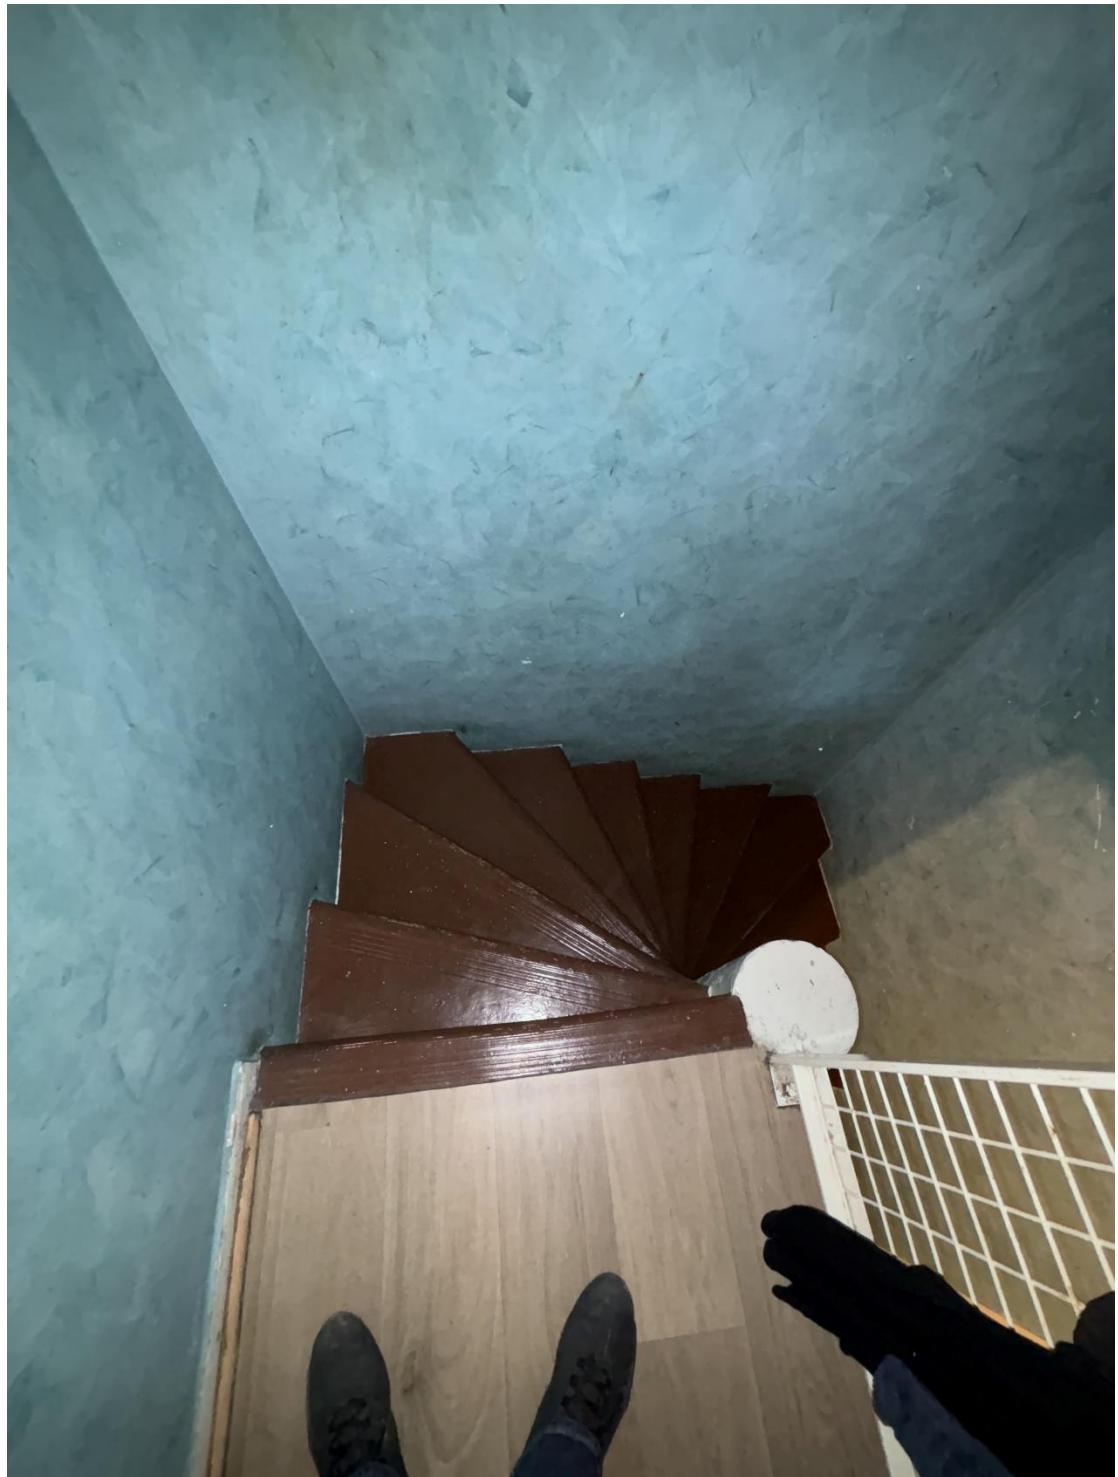
ESCALIER :

Un escalier dessert les chambres situées à l'étage inférieur.

Il s'agit d'un escalier béton peint.

Les murs, quant à eux, sont peints également. Les revêtements des murs sont à l'état d'usage.

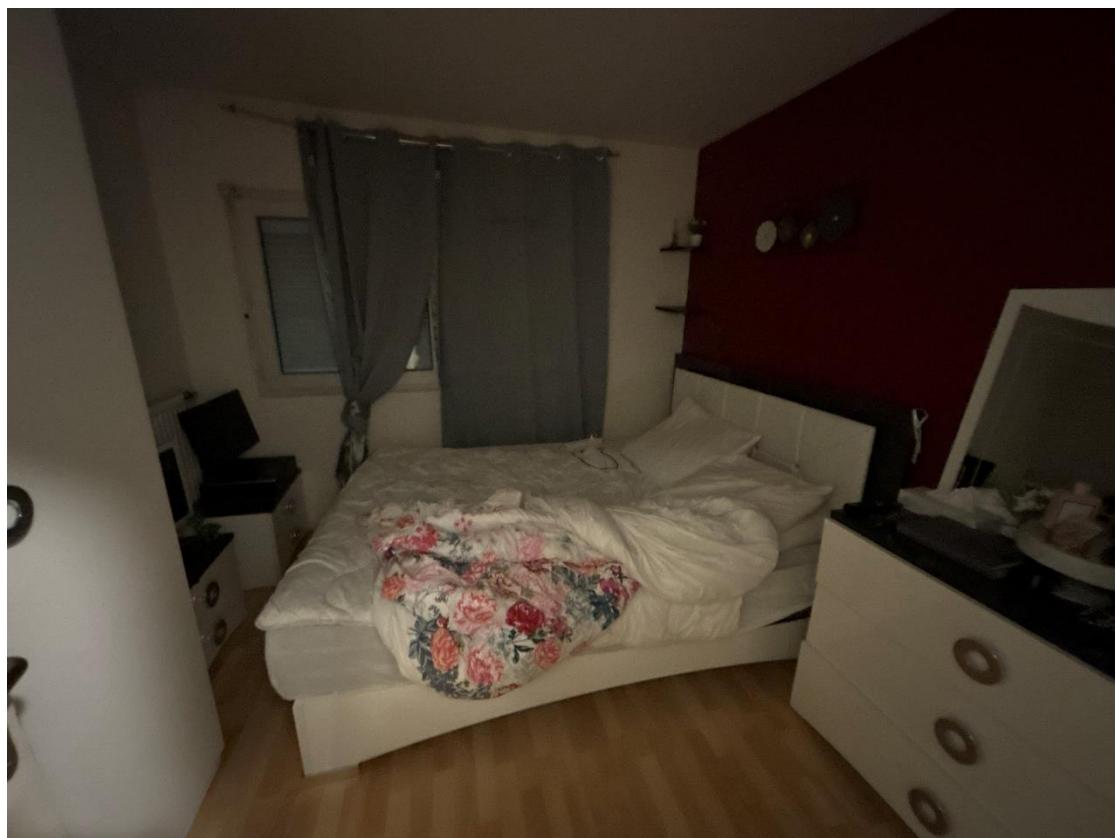
CHAMBRE face gauche :

Le sol est en parquet flottant.

Les murs ainsi que le plafond sont peints. Le tout est à l'état d'usage.

Une grande fenêtre châssis PVC, double vitrage, est aménagée dans le mur face, laquelle pièce bénéficie d'une exposition sud.

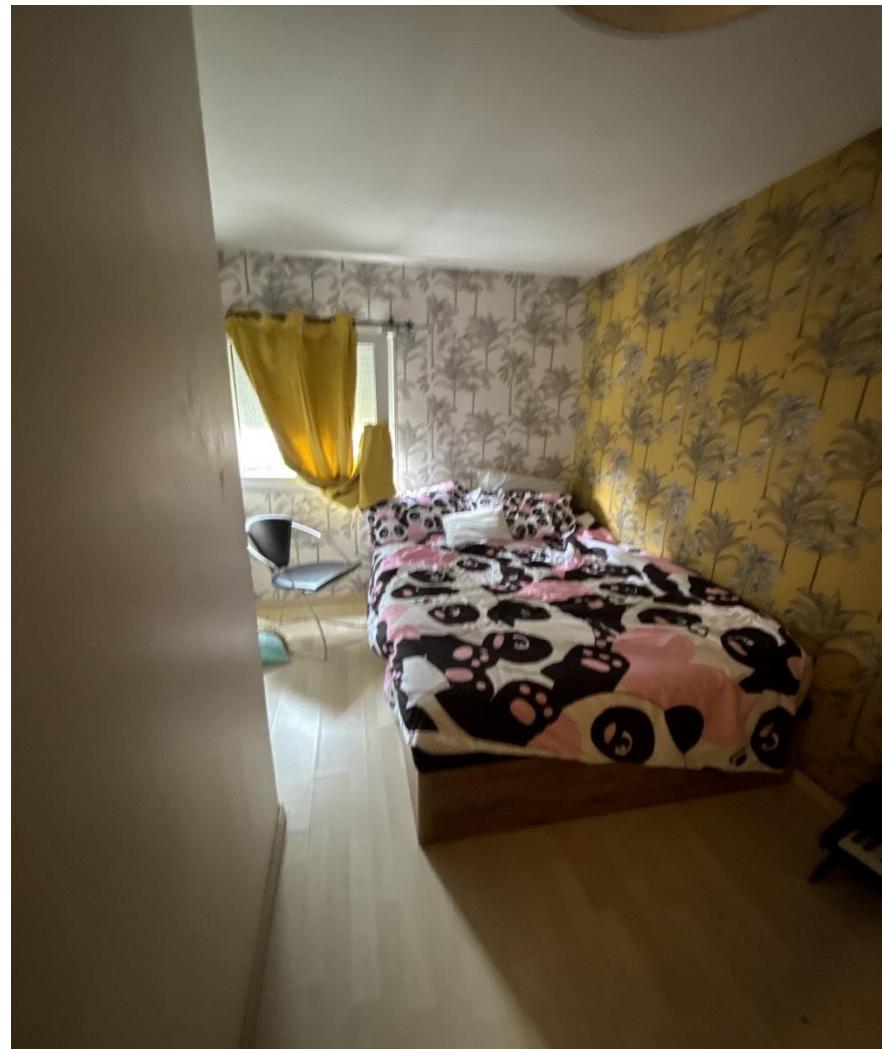
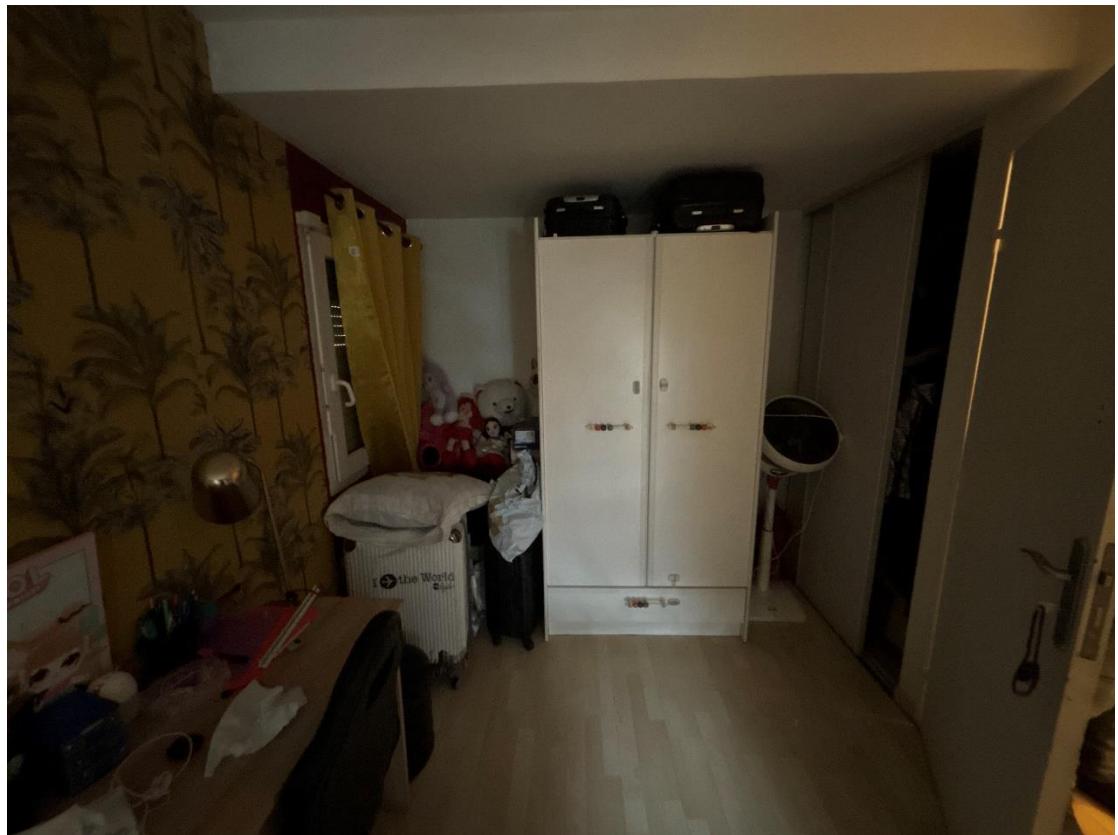
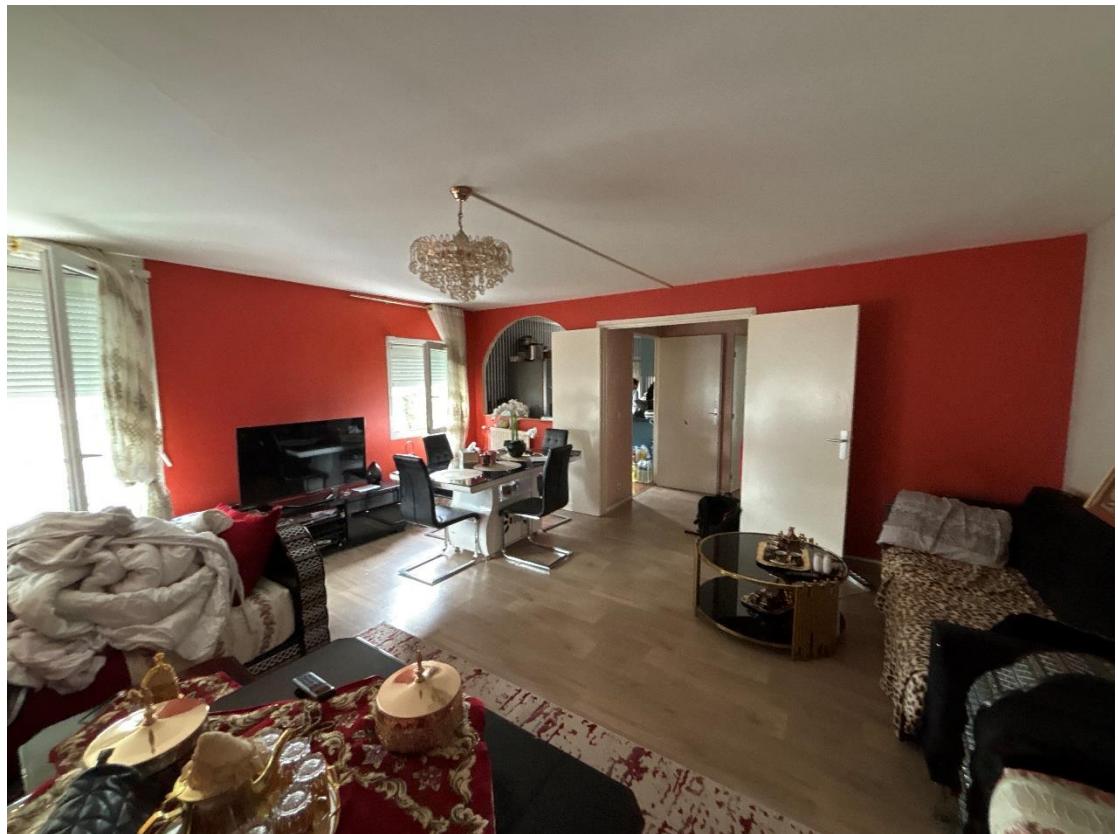
CHAMBRE droite :

Le sol est en parquet flottant également.

La pièce bénéficie d'une exposition sud également par une fenêtre châssis PVC, double vitrage, qui est aménagée en mur de gauche.

Ainsi qu'une aération naturelle. Une fenêtre est existante, aménagée dans le mur face, exposition ouest.

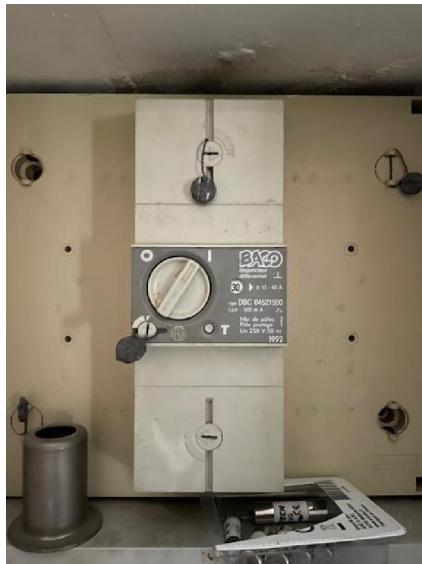
B.2.3.1 h) : Au moins un dispositif de protection différentielle ne fonctionne pas pour son seuil de déclenchement.

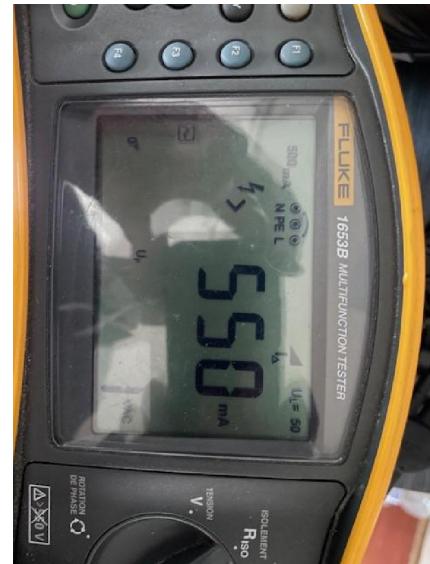
B.2.3.1 h) : Au moins un dispositif de protection différentielle ne fonctionne pas pour son seuil de déclenchement.

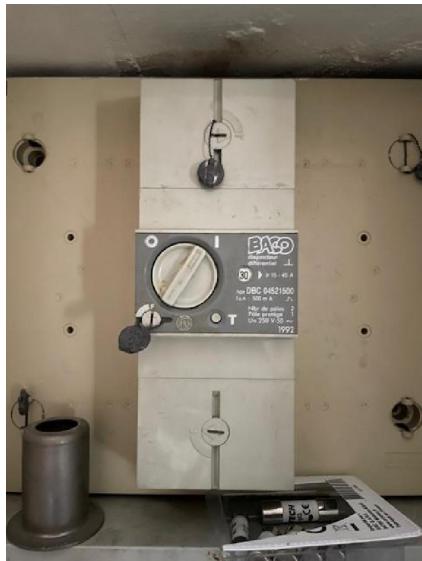
B.2.3.1 i) : La manœuvre du bouton test du (des) dispositif(s) de protection différentielle n'entraîne pas (son) leur déclenchement.

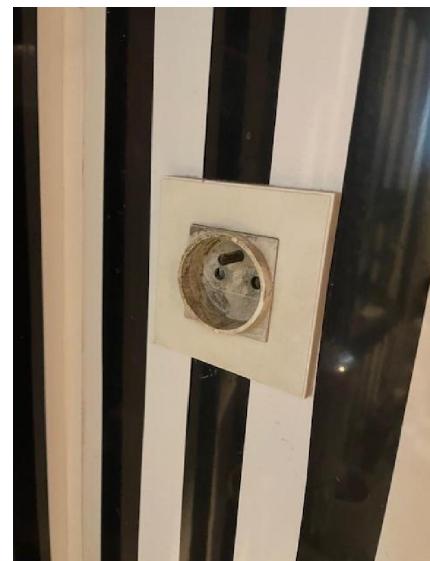
B.6.3.1 a) : Local contenant une baignoire ou une douche : l'installation électrique ne répond pas aux prescriptions particulières appliquées à ce local (adéquation entre l'emplacement où est installé le matériel électrique et les caractéristiques de ce dernier - respect des règles de protection contre les chocs électriques liées aux zones).

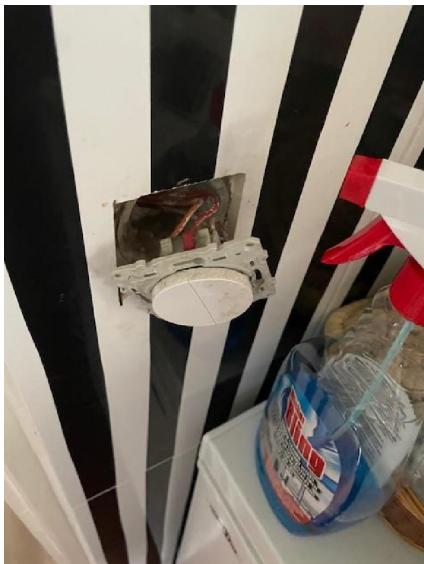
B.7.3 a) : L'enveloppe d'au moins un matériel est manquante ou détériorée.

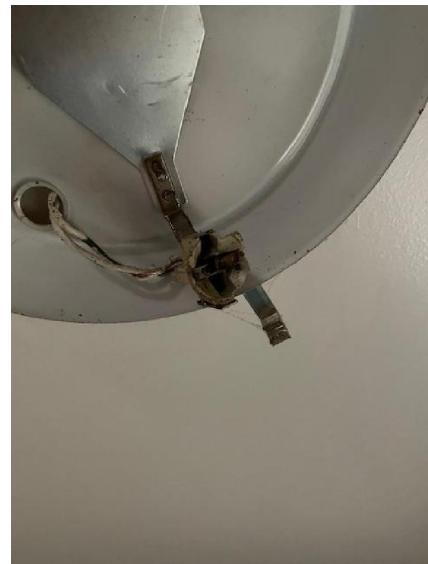
B.7.3 d) : L'installation électrique comporte au moins une connexion avec une partie active nue sous tension accessible.
