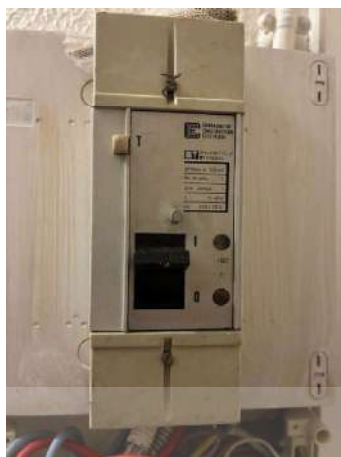
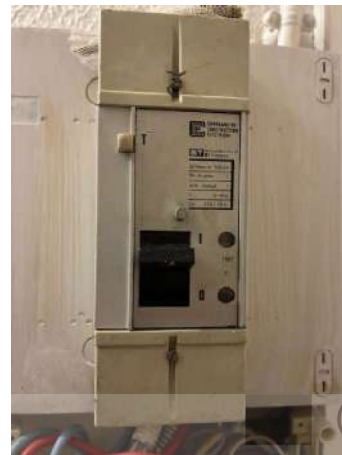
**B.2.3.1 h** : Au moins un dispositif de protection différentielle ne fonctionne pas pour son seuil de déclenchement.

**B.2.3.1 i** : La manoeuvre du bouton test du (des) dispositif(s) de protection différentielle n'entraîne pas (son) leur déclenchement.

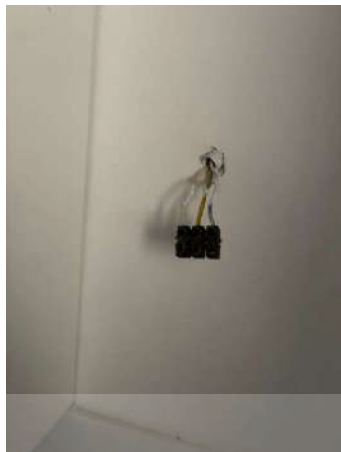
**B.7.3 d)** : L'installation électrique comporte au moins une connexion avec une partie active nue sous tension accessible.

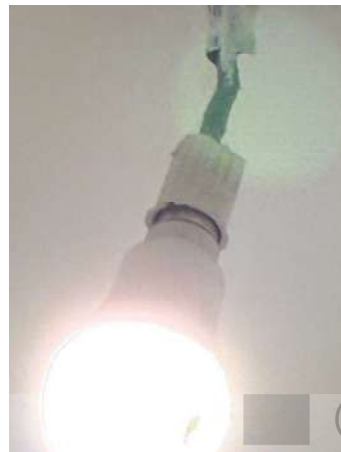
**B.8.3 b)** : L'installation comporte au moins un matériel électrique inadapté à l'usage.

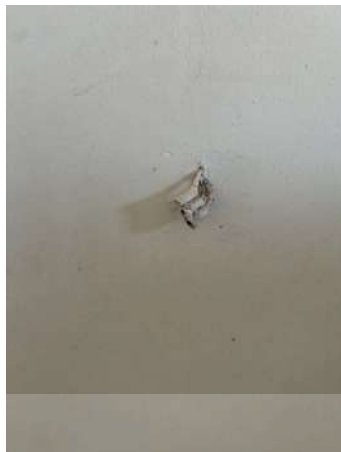
**B.7.3 d)** : L'installation électrique comporte au moins une connexion avec une partie active nue sous tension accessible.

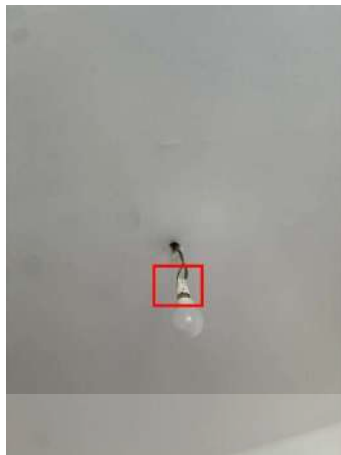
**B.8.3. b)** : L'installation comporte au moins un matériel électrique inadapté à l'usage.
