2.2.4. Le programme de repérage de la mission réglementaire :

n° de rapport : 950906312  
AMIANTE : 8 sur 9  
DDT : 24 sur 53

n° de rapport : 950906317  
 DDT : 3 sur 54

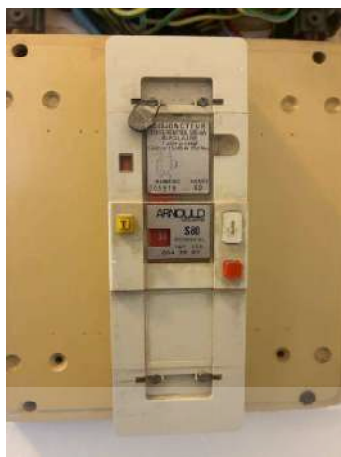
**B.2.3.1 h)** : Au moins un dispositif de protection différentielle ne fonctionne pas pour son seuil de déclenchement.

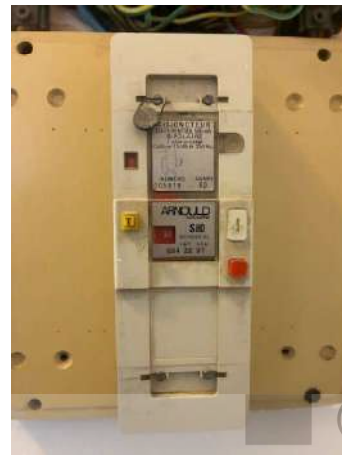
**B.2.3.1 i)** : La manoeuvre du bouton test du (des) dispositif(s) de protection différentielle n'entraîne pas (son) leur déclenchement.

**B.7.3 a)** : L'enveloppe d'au moins un matériel est manquante ou détériorée.

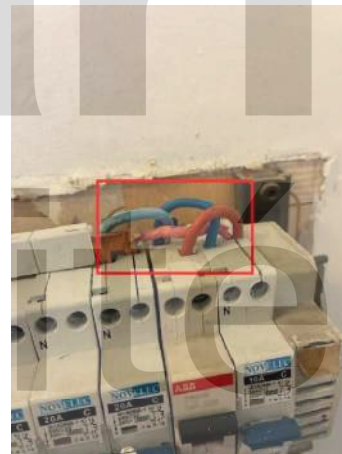
**B.4.3 f3)** : A l'intérieur du tableau, la section d'au moins un conducteur alimentant les dispositifs de protection n'est pas adaptée au courant de réglage du disjoncteur de branchement.

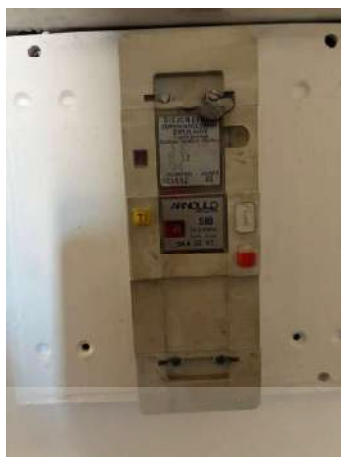
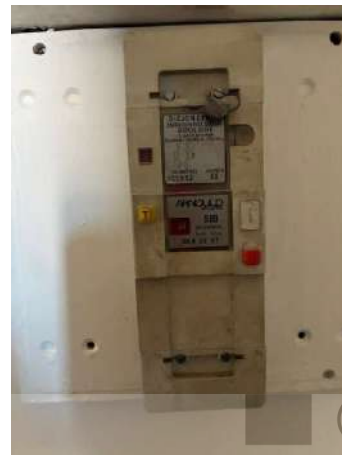
**B.2.3.1 h)** : Au moins un dispositif de protection différentielle ne fonctionne pas pour son seuil de déclenchement.

**B.2.3.1 i)** : La manoeuvre du bouton test du (des) dispositif(s) de protection différentielle n'entraîne pas (son) leur déclenchement.

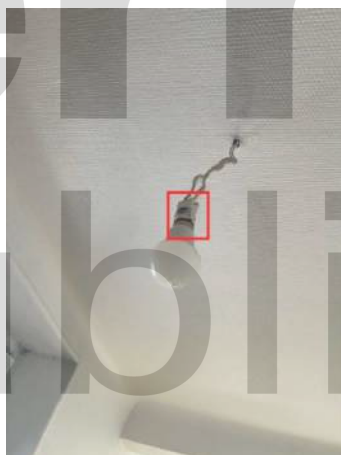
**B.8.3 b)** : L'installation comporte au moins un matériel électrique inadapté à l'usage.

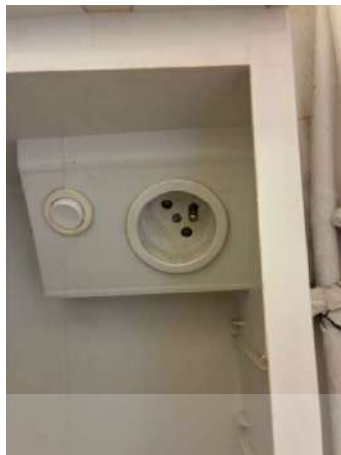
**B.6.3.1 a)** : Local contenant une baignoire ou une douche : l'installation électrique ne répond pas aux prescriptions particulières appliquées à ce local (adéquation entre l'emplacement où est installé le matériel électrique et les caractéristiques de ce dernier - respect des règles de protection contre les chocs électriques liées aux zones).

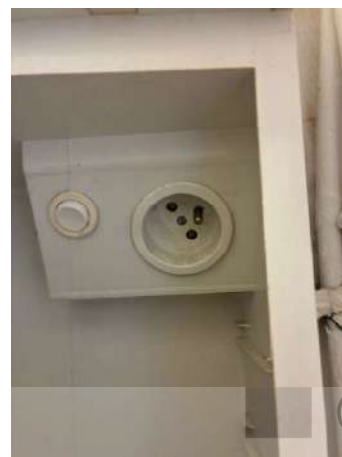
**B.5.3 a)** : Locaux contenant une baignoire ou une douche : la continuité électrique de la liaison équipotentielle supplémentaire, reliant les éléments conducteurs et les masses des matériels électriques, n'est pas satisfaisante (résistance supérieurs à 2 ohms).

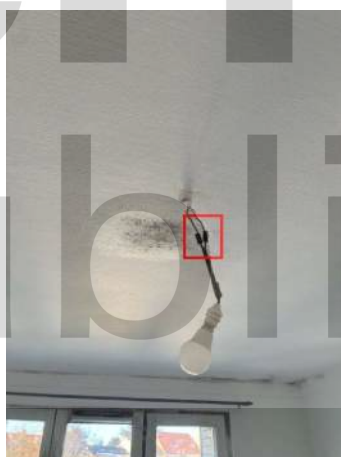
**B.7.3 d)** : L'installation électrique comporte au moins une connexion avec une partie active nue sous tension accessible.

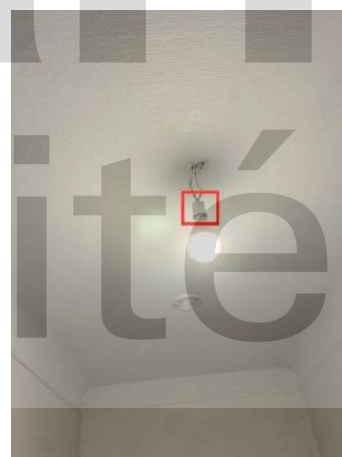
**B.8.3 b)** : L'installation comporte au moins un matériel électrique inadapté à l'usage.
