## PROCES-VERBAL DE DESCRIPTION DE COMMISSAIRE DE JUSTICE COMPLEMENTAIRE

Qu'elle est créancière de la [REDACTED] laquelle est propriétaire d'un immeuble situé 27-29, boulevard Auguste Blanqui comprenant :

#### APPARTEMENT 4B :

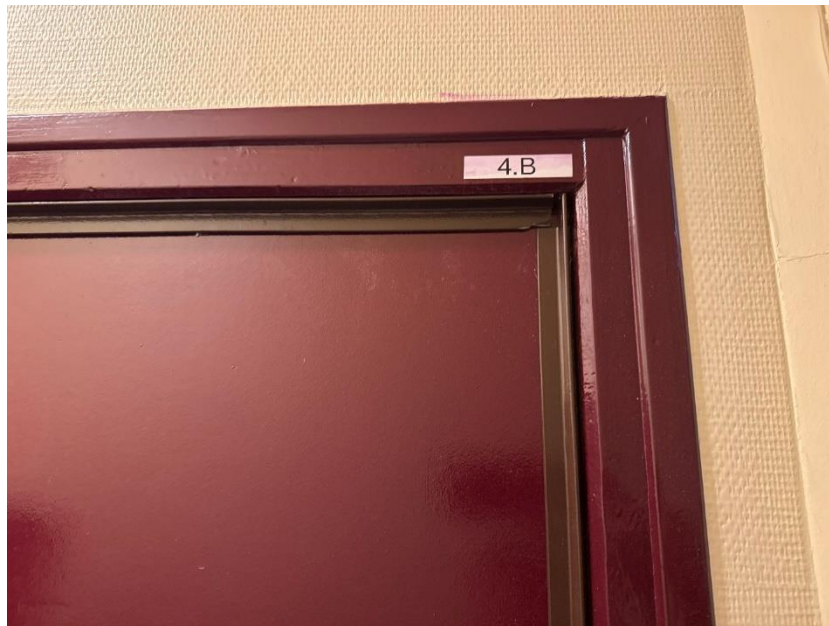
Il s'agit d'un studio. L'entrée se fait directement dans la pièce principale/cuisine.

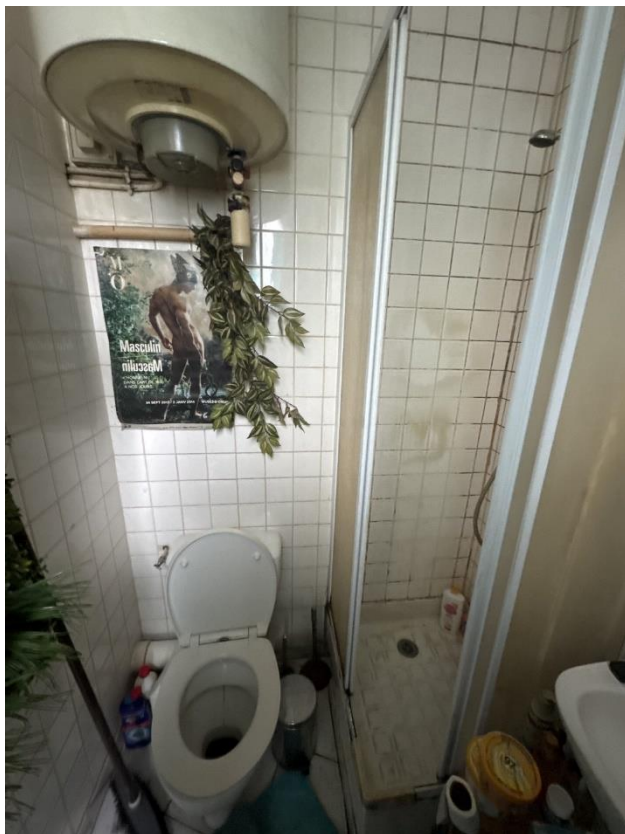
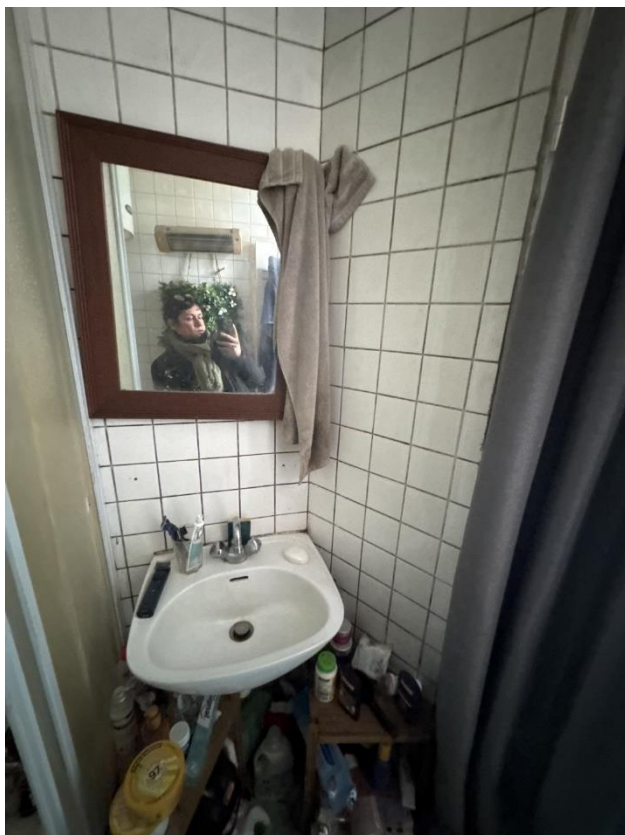
La pièce bénéficie d'un éclairage et d'une aération naturels par une fenêtre aménagée dans le mur droit, donnant sur la rue du Moulin-des-Prés, exposition Sud-Est. Il s'agit d'une fenêtre châssis bois double vitrage qui présente des signes de moisissure.

Le plafond est peint, la peinture du plafond présente de nombreuses moisissures.

Un chauffe-eau à production d'eau chaude est présent dans cette pièce.

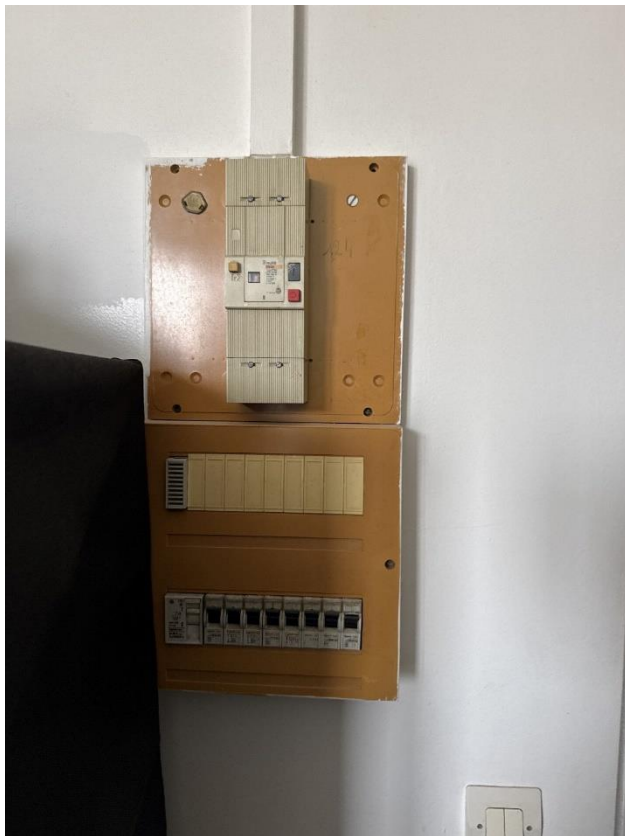
Un coin cuisine est aménagé au niveau de l'angle formé entre le mur face et le mur droit, composé d'un simple meuble évier simple bac inox, reposant sur un placard ouvrant à une porte.

Le tableau électrique se situe dans la pièce principale.

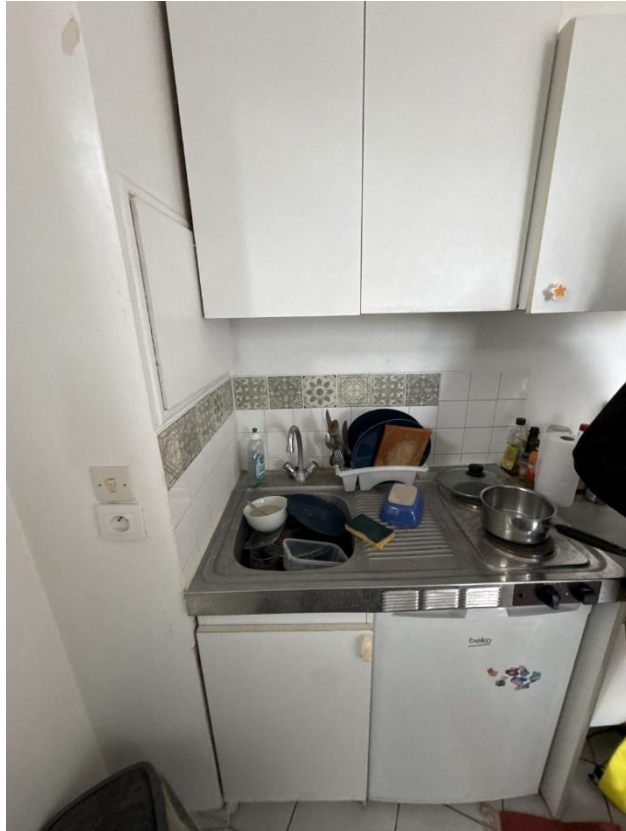
Une bouche d'aération type VMC est existante au niveau du coin cuisine, de même que dans la salle de bains.

Les murs sont habillés de faïence murale ancienne, laquelle présente de nombreuses moisissures, notamment en périphérie des points d'eau et du bac à douche.

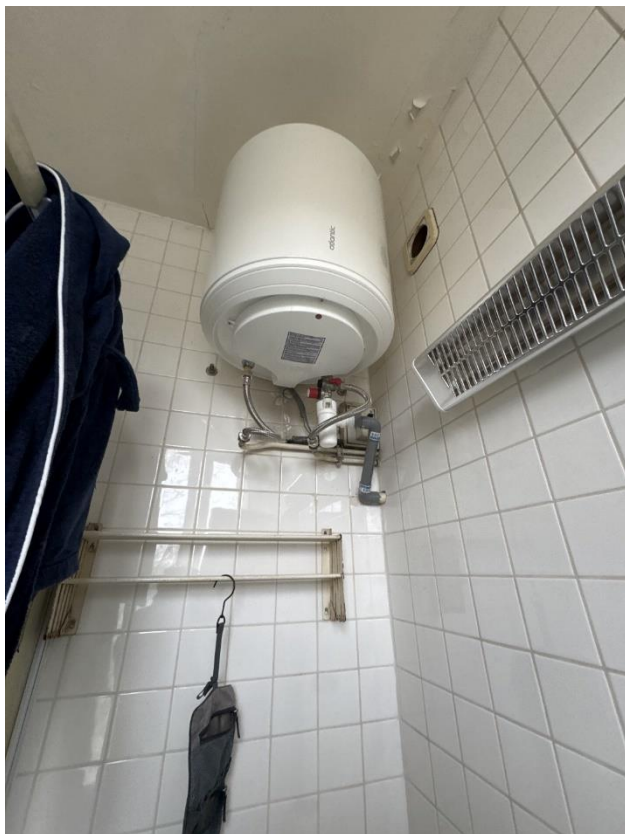
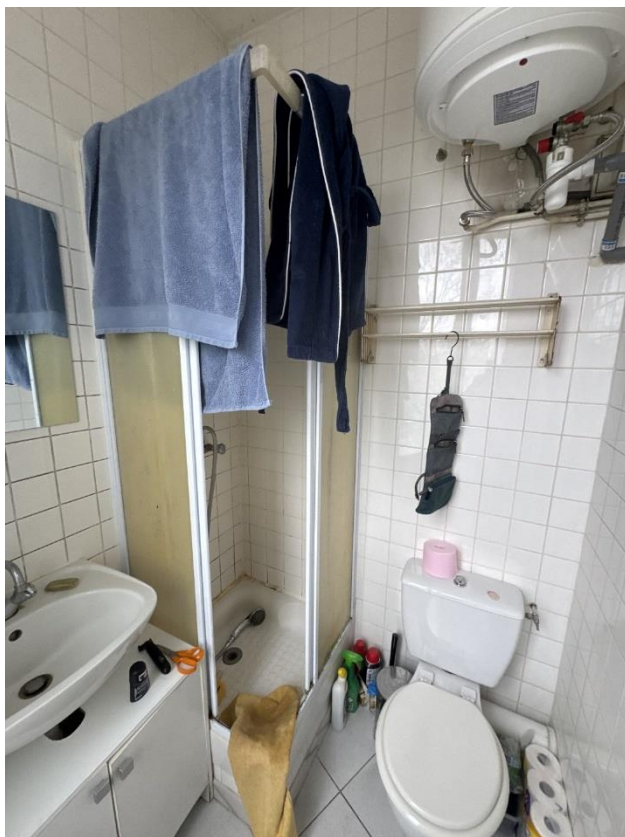
L'eau chaude est fabriquée par un ballon d'eau chaude, lequel est présent dans la salle d'eau.

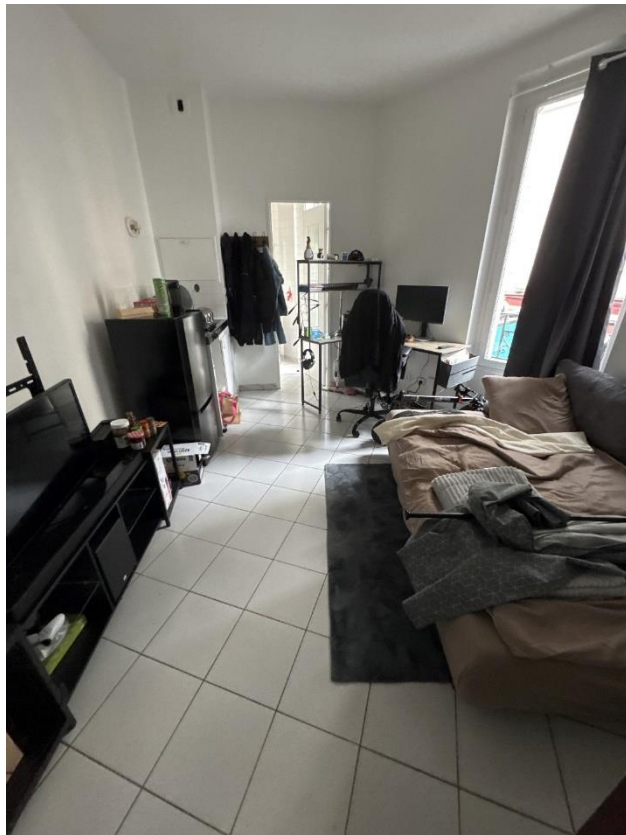
Le système de chauffage est un système de chauffage par convecteur électrique.

Le tableau électrique est présent dans la pièce.

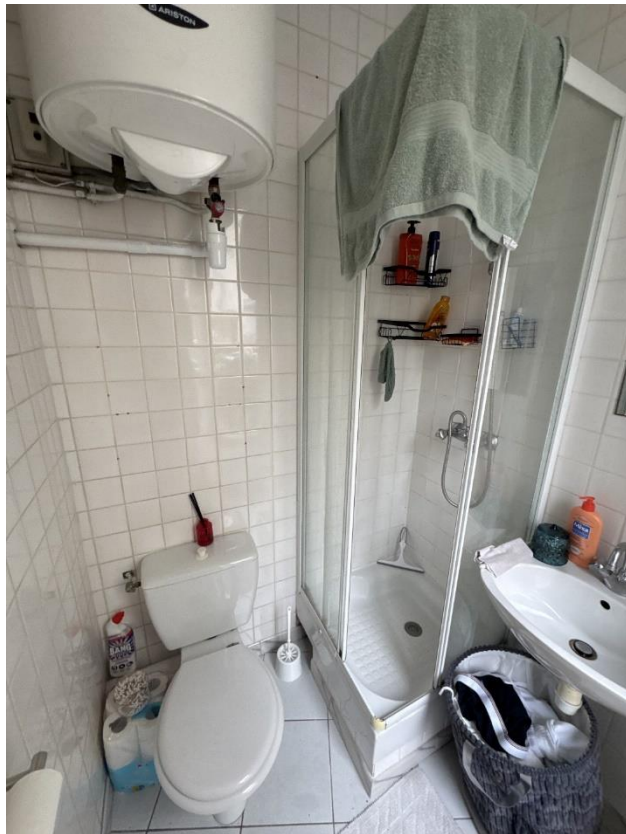
Un bac à douche porcelaine est aménagé au niveau de l'angle formé entre le mur face et le mur gauche.

La pièce bénéficie d'un éclairage et d'une aération naturels par une fenêtre châssis bois double vitrage aménagée dans le mur droit exposition Sud-Est donnant sur la rue du Moulin-des-Prés.

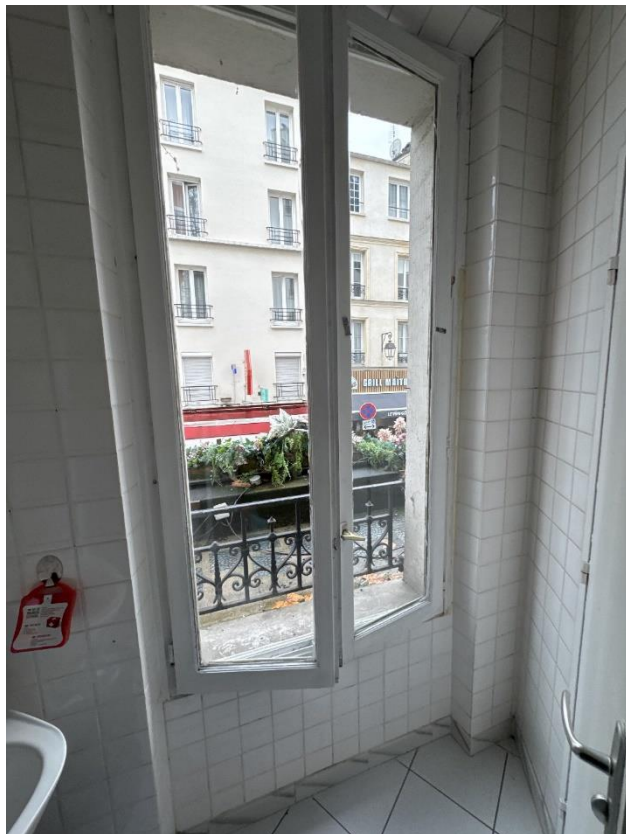
Le WC est présent dans cette pièce.

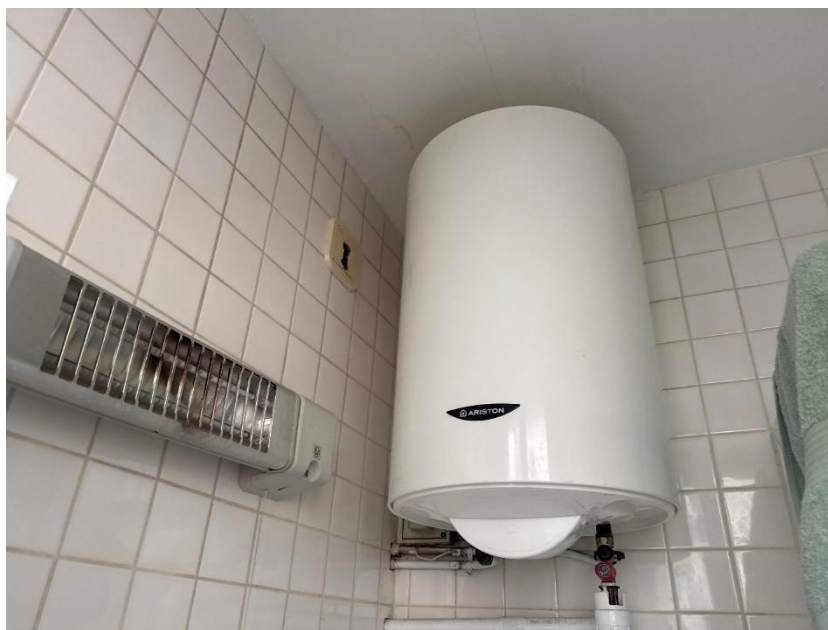
L'eau chaude est produite par un ballon électrique, lequel est présent dans la salle de bains.

Le chauffage électrique de la salle de bains est assuré par un système de résistance radiante.

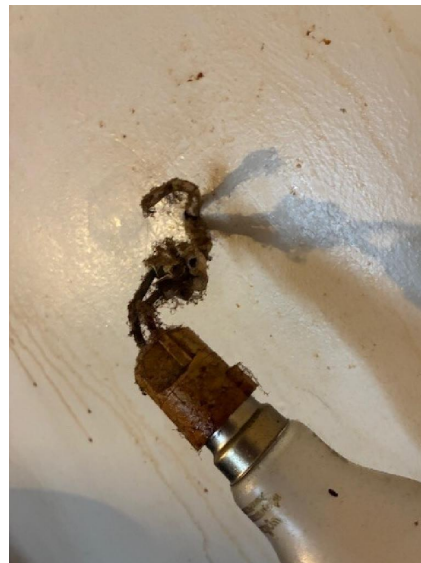
**B.7.3 d)** : L'installation électrique comporte au moins une connexion avec une partie active nue sous tension accessible.

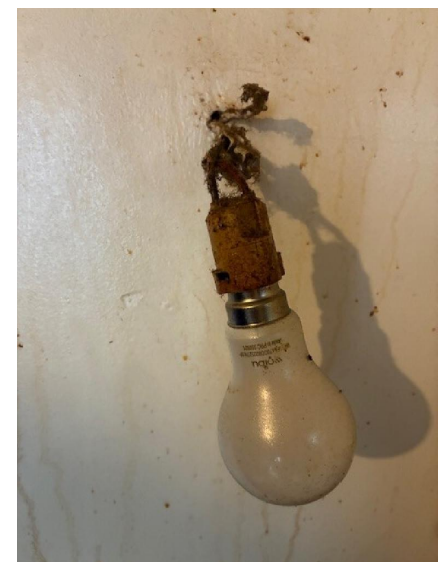
**B.8.3 b)** : L'installation comporte au moins un matériel électrique inadapté à l'usage.

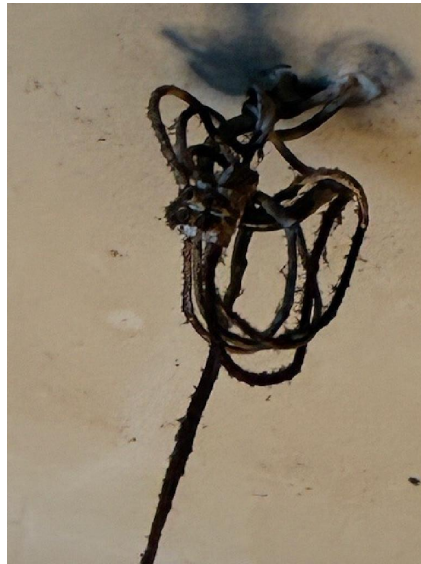
**B.7.3 d)** : L'installation électrique comporte au moins une connexion avec une partie active nue sous tension accessible.

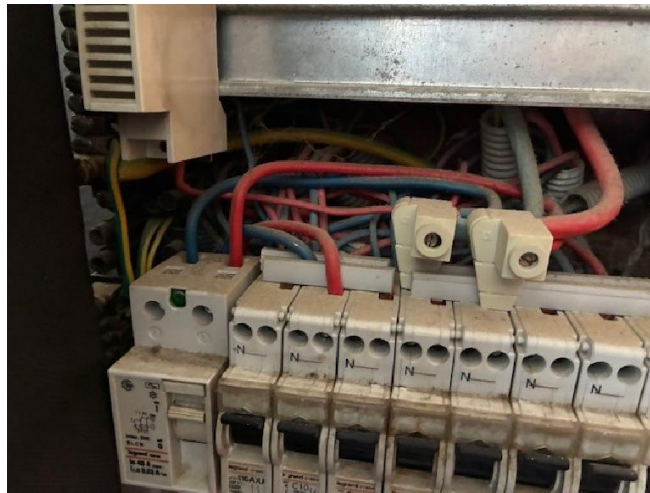
**B.4.3 f3)** : A l'intérieur du tableau, la section d'au moins un conducteur alimentant les dispositifs de protection n'est pas adaptée au courant de réglage du disjoncteur de branchement.

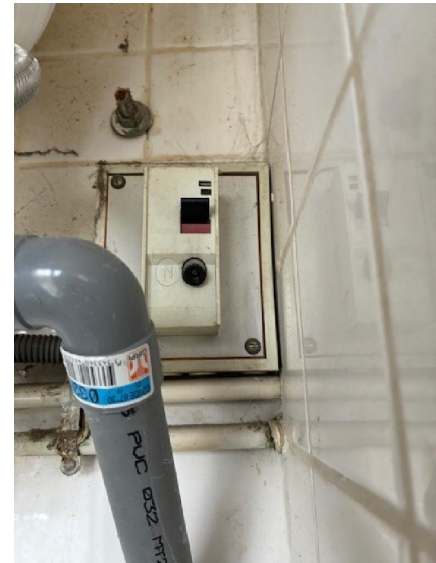
**B.8.3 a)** : L'installation comporte au moins un matériel électrique vétuste.
