SN Expertise
Diagnostiqueurs Immobiliers

Votre dossier de Diagnostics Techniques

N° : 33011420

Adresse : ..... **22 lieu-dit Canton Nord**
Commune : ..... **33620 CUBNEZAIS**
Périmètre de repérage: **la maison et le terrain**

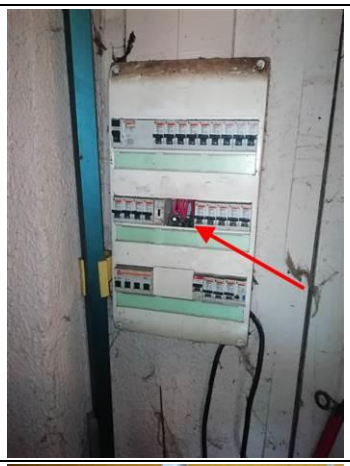
Photo PhEle003 Libellé de l'anomalie : B7.3 d L'installation électrique comporte au moins une connexion avec une partie active nue sous tension accessible. Remarques : Présence de connexion de matériel électrique présentant des parties actives nues sous tension ; Faire intervenir un électricien qualifié afin de remplacer les matériels présentant des parties actives nues sous tension
