**PROCES VERBAL
DESCRIPTIF**

27 MARS 2018

Certifie et atteste m'être rendue ce jour à l'effet de procéder à la description exacte et détaillée des biens immobiliers saisis sis à BARENTON (Manche), lieu-dit le Moulin du Bois, et appartenant à :

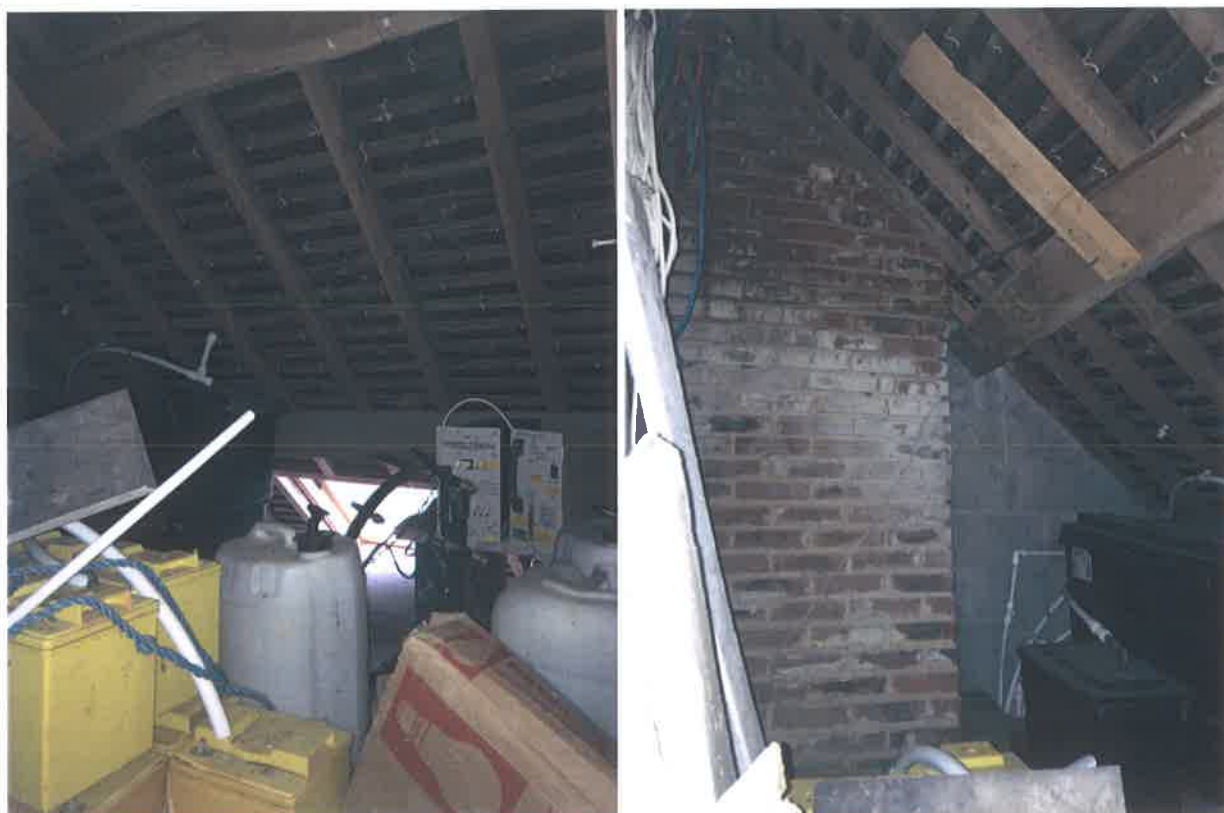
Pièce Est sous toiture :

Au Nord et au Sud, toiture isolée par des plaques de plâtre, hormis près du sol. Des marques d'humidité sont visibles. Poutres anciennes apparentes.
