INFORMATIONS CONCERNANT LE LOGEMENT

Et de tout ce que dessus, j'ai dressé le présent Procès-Verbal de Constat renfermant onze photographies en annexe pour servir et valoir ce que de droit.

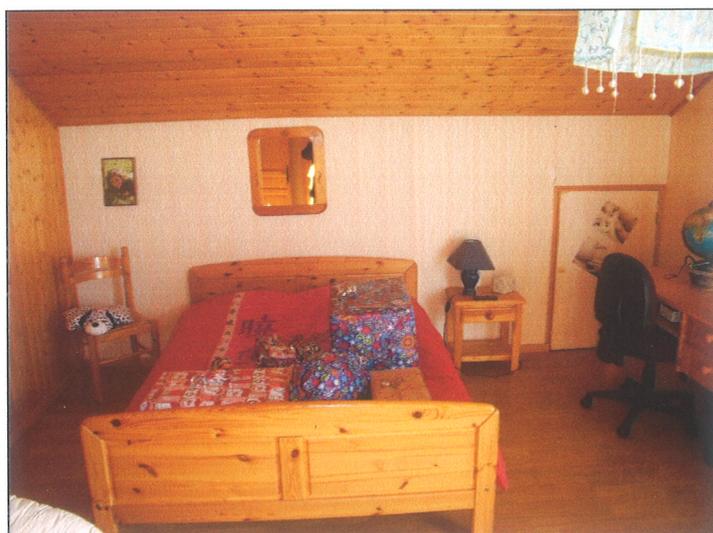
Le mur de droite est équipé d'une trappe donnant accès à des combles.

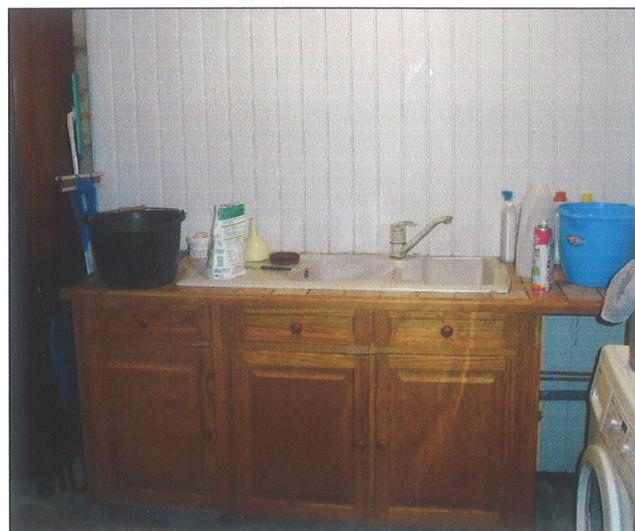
La pièce est équipée d'un coin cuisine composé d'un meuble bas trois portes, trois tiroirs, surmonté d'un plan de travail carrelé. Se trouve intégré un évier deux bacs avec égouttoir.
