## PROCES VERBAL DE DESCRIPTION

**me suis transporté ce jour, 60 rue de la Chapelle, Lotissement de la Minetterie à SAINT PIERRE MONTLIMART 49110 MONTREVAULT SUR EVRE,**

j'ai procédé aux constatations suivantes, qui portent sur la parcelle **cadastrée section 313 AD n°880** :

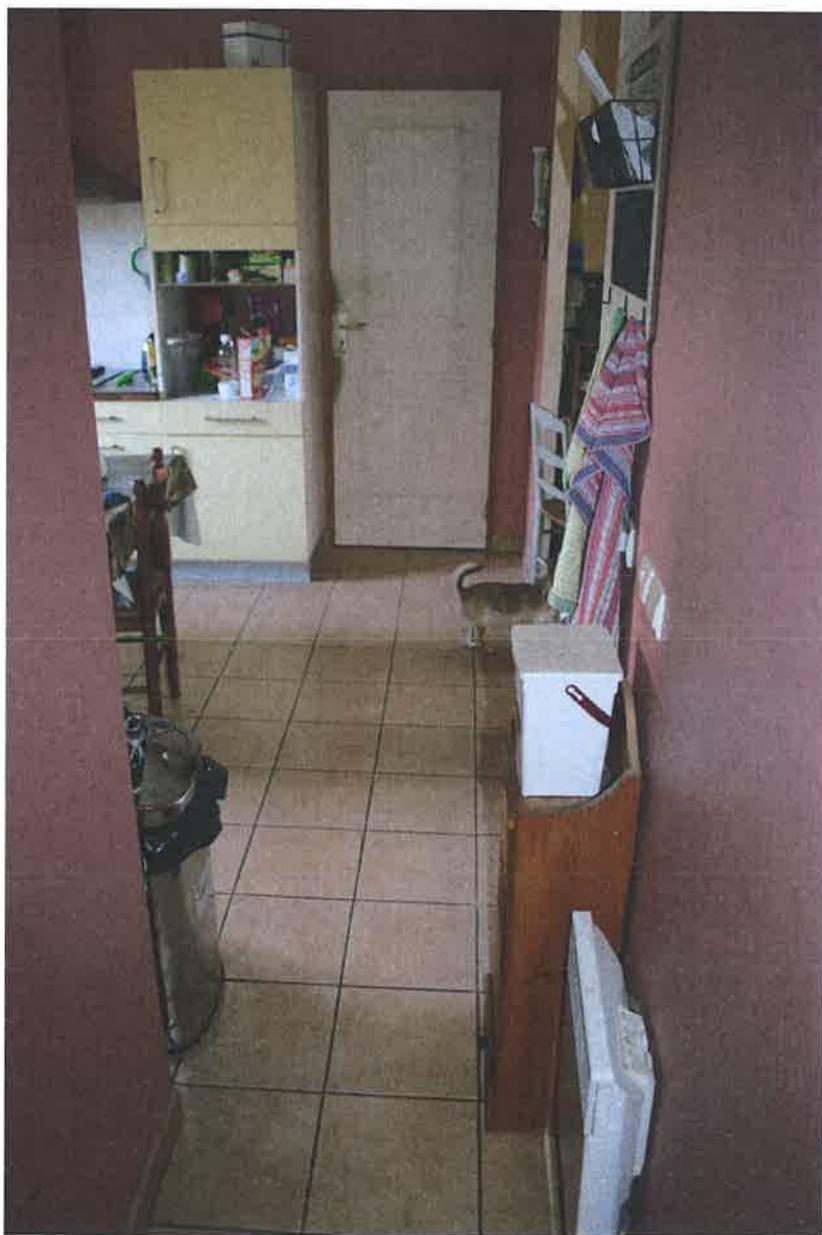
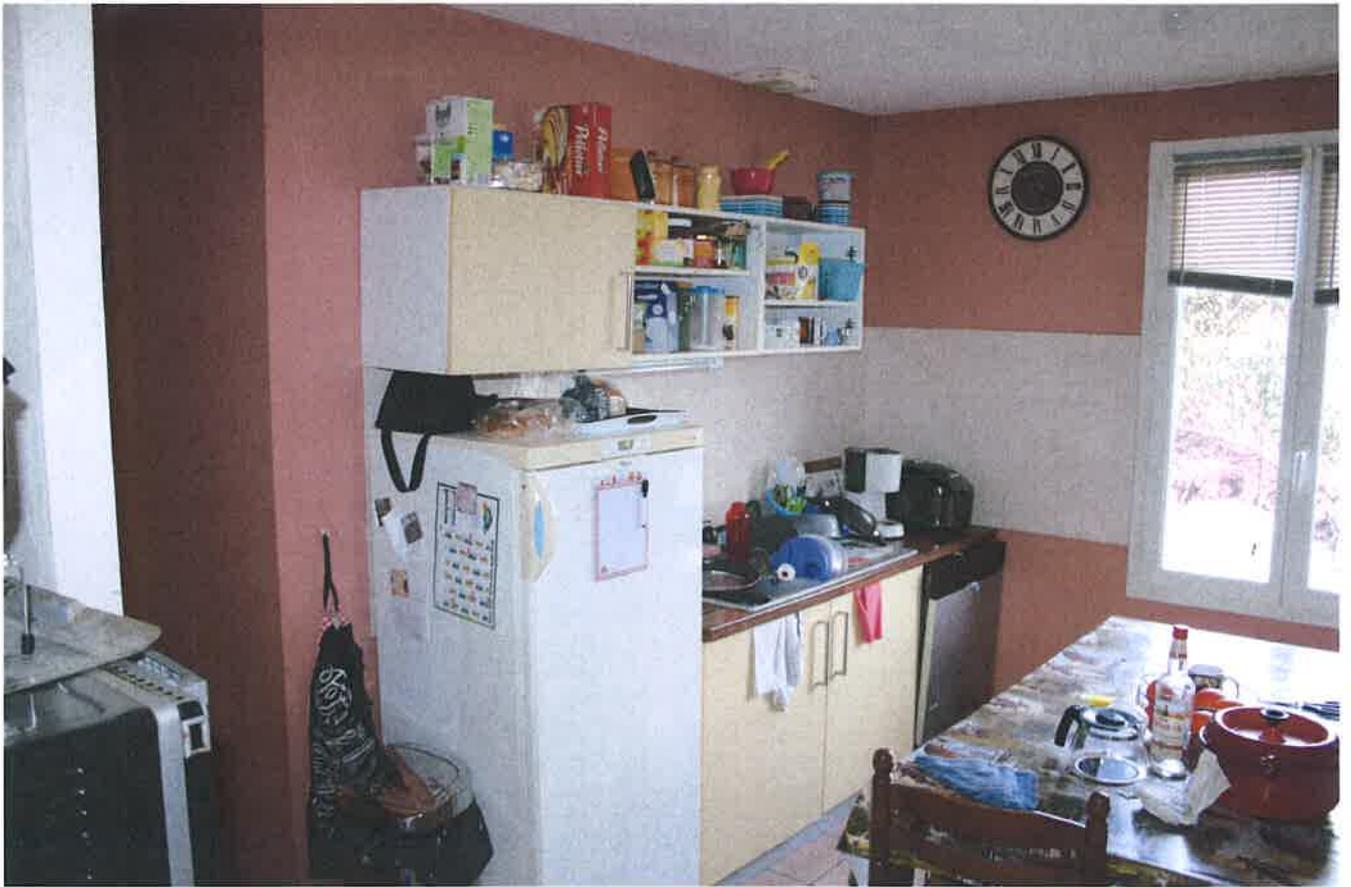
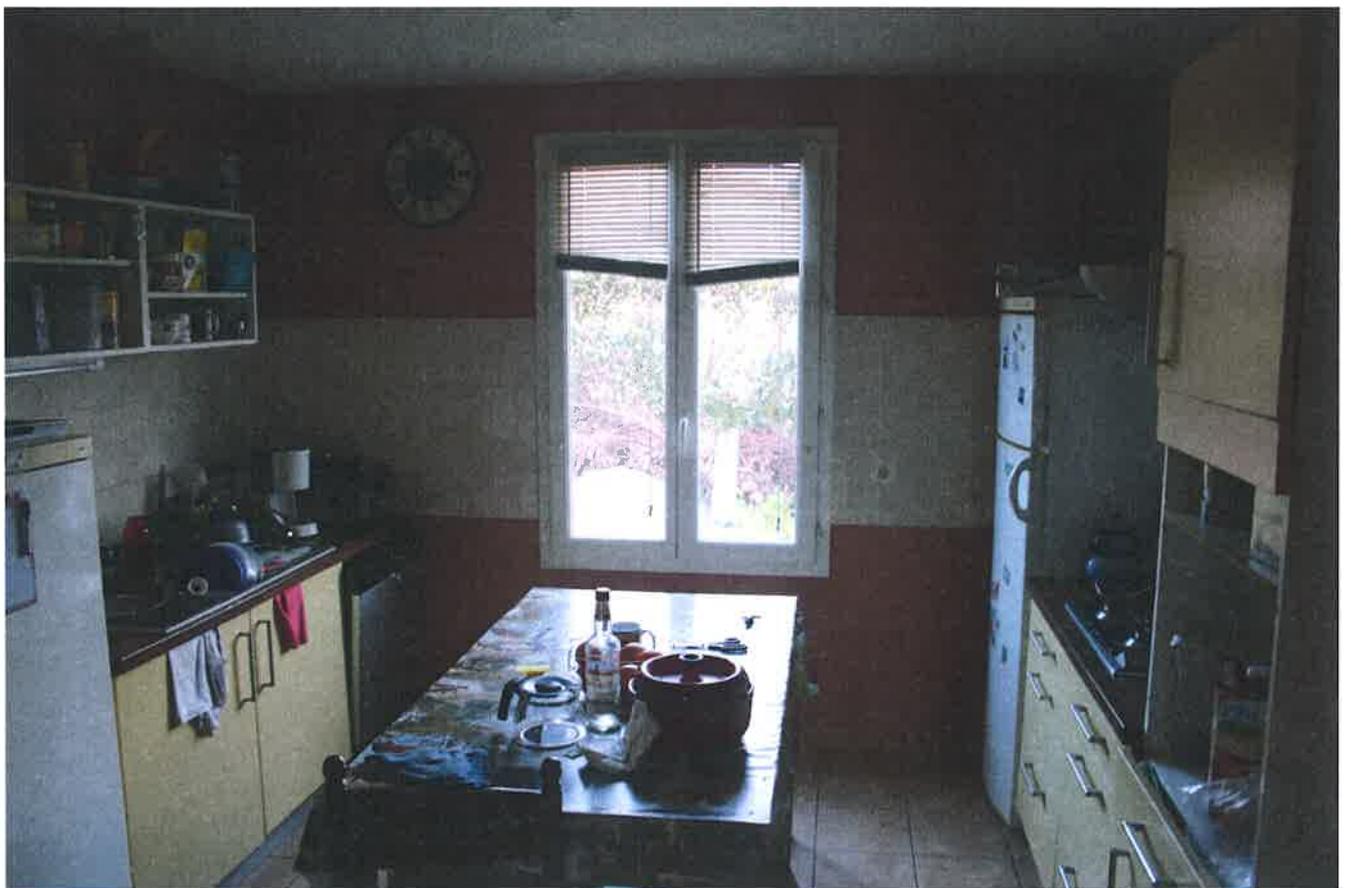
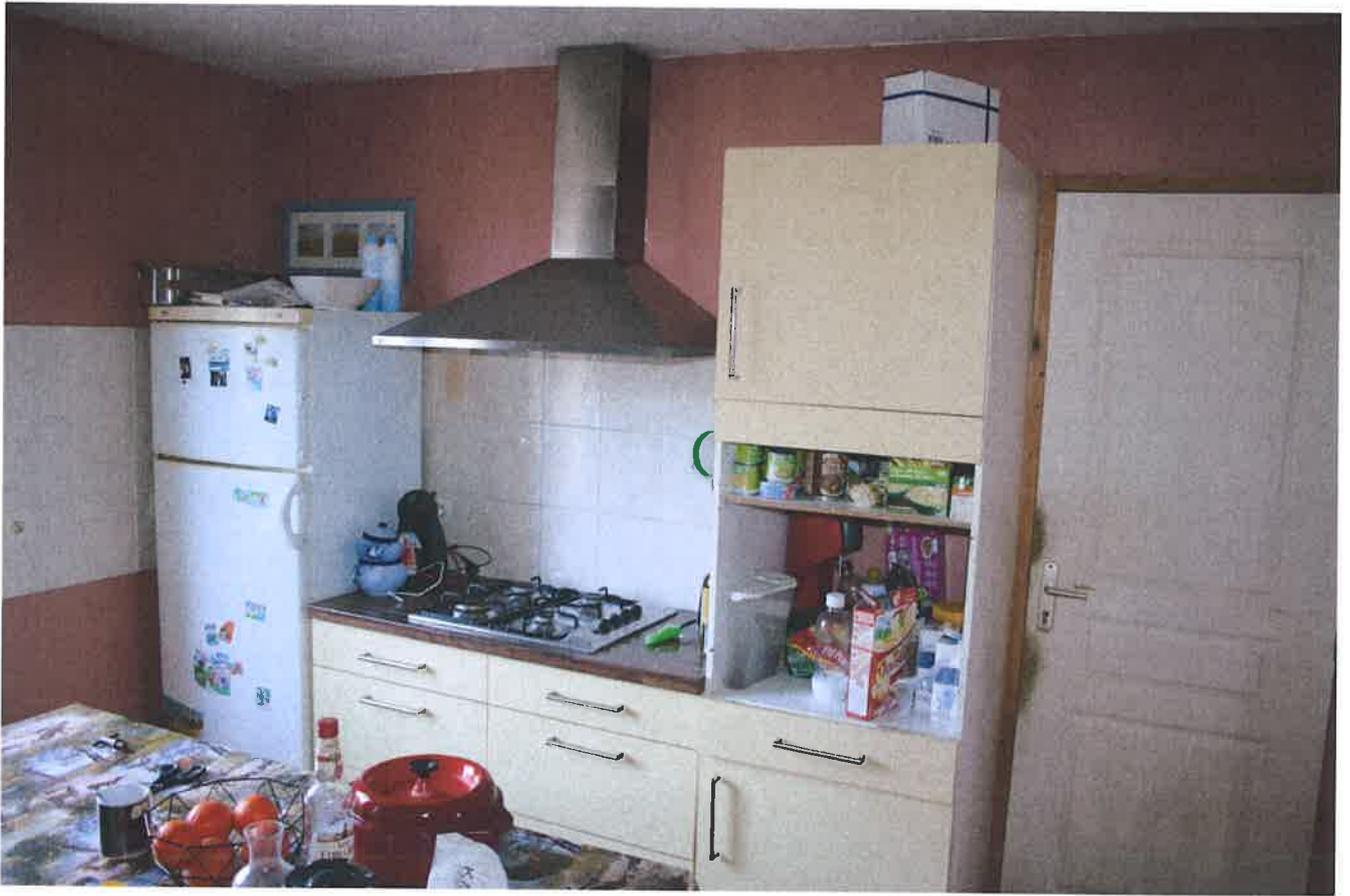
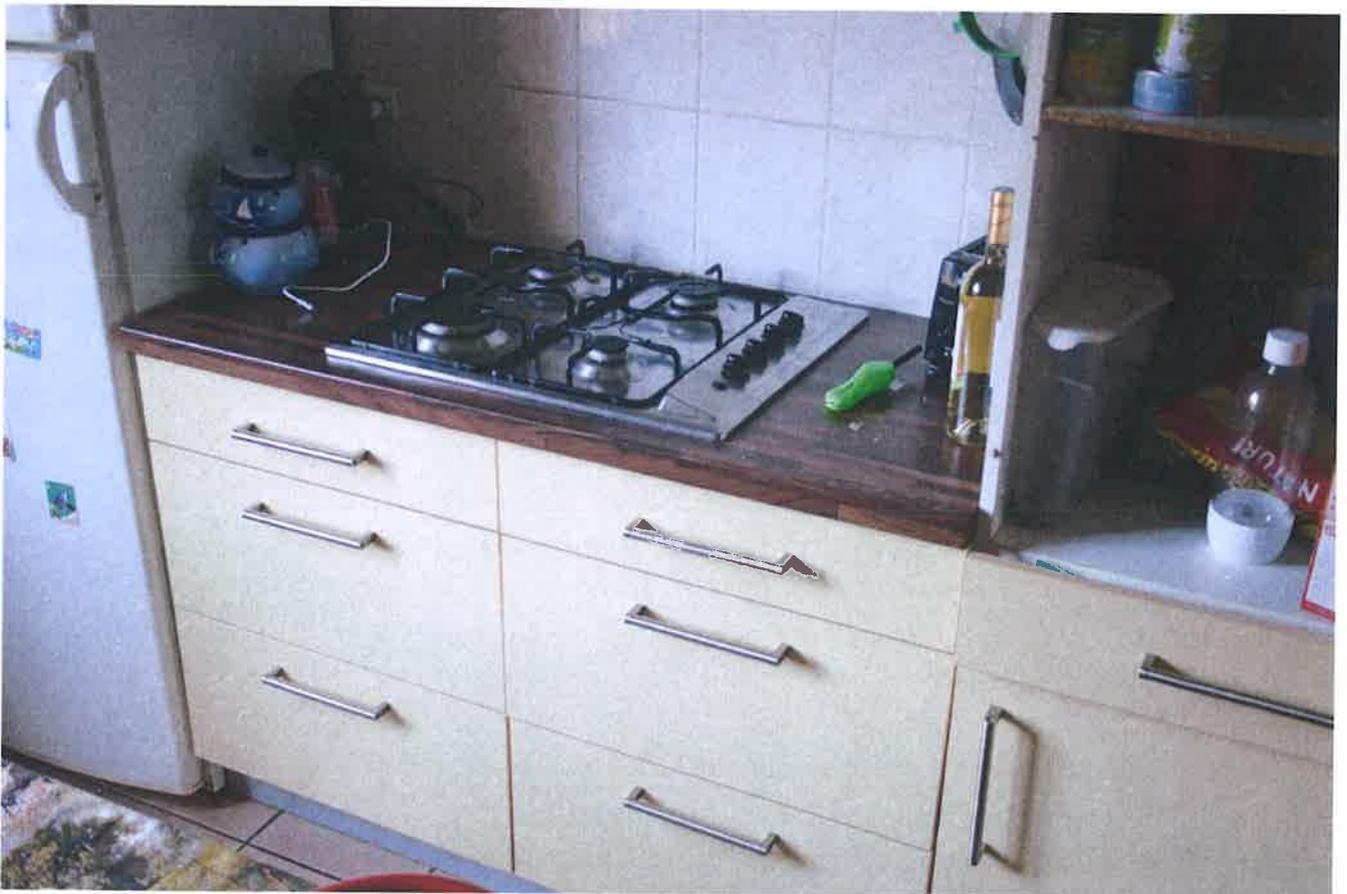
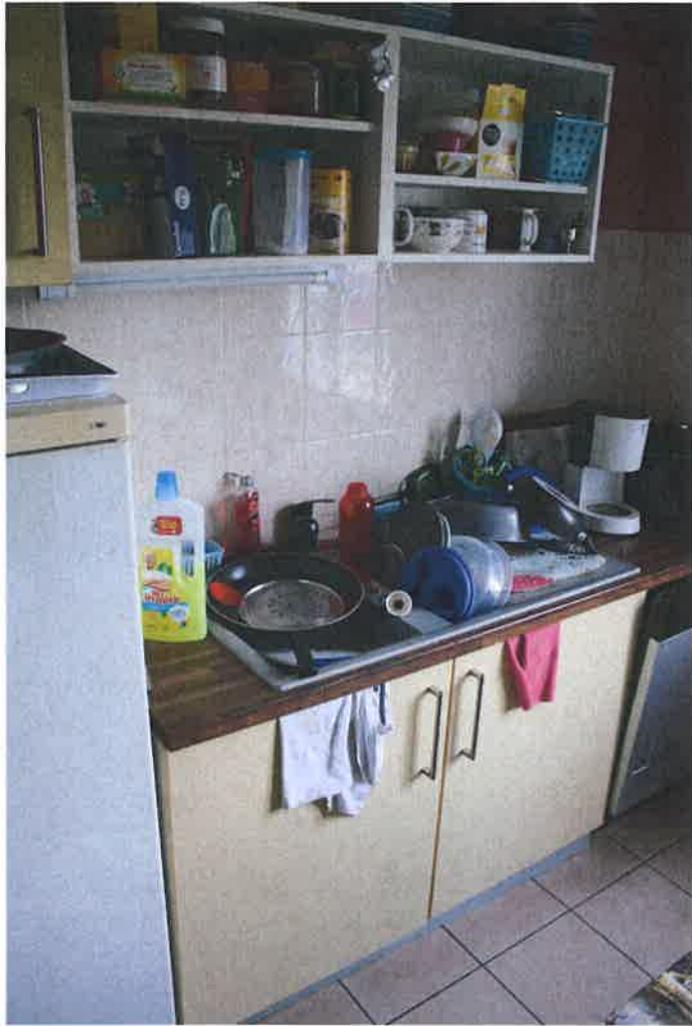
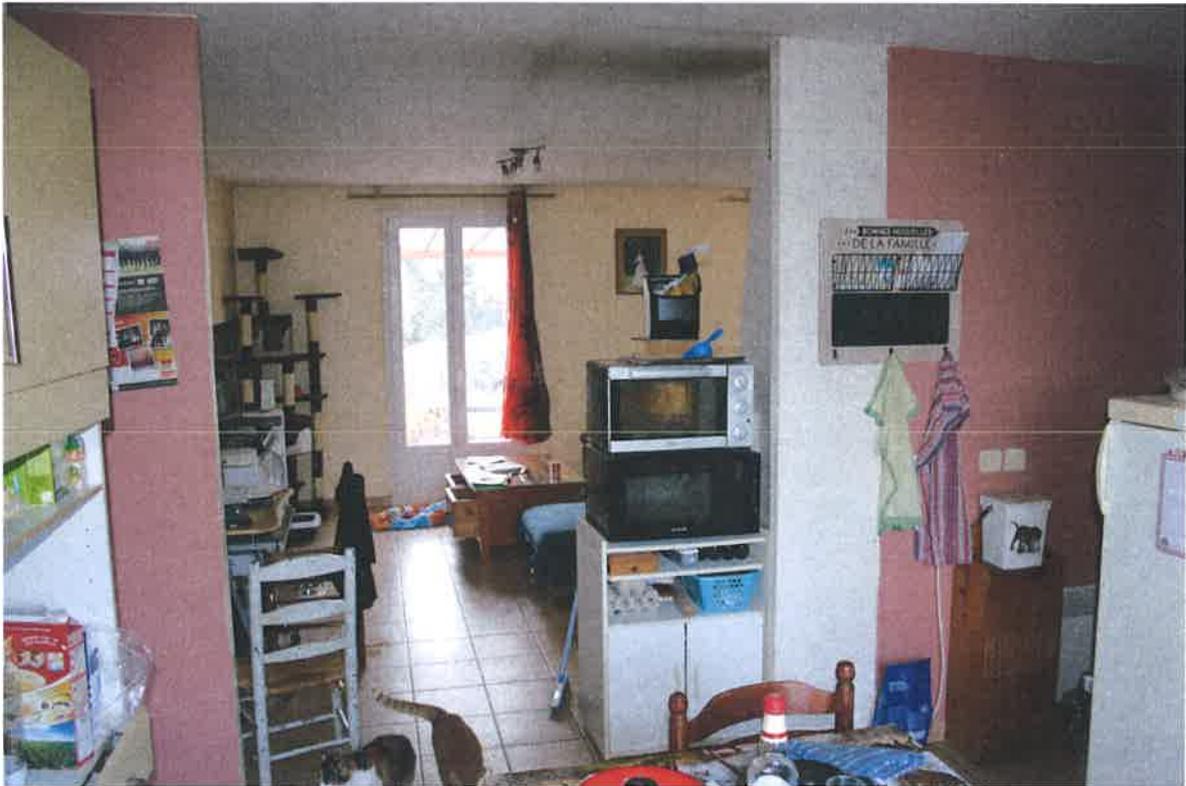
## **CUISINE**

- **Porte** : il n'y a pas de porte entre l'entrée et la cuisine.
- **Sol** : carrelage.
- **Murs** : peinture et faïence murale au-dessus de l'évier et du coin cuisine.
- **Plafond** : placo peint.
- **Fenêtre** : une fenêtre à deux battants en PVC, double vitrage, donnant sur la façade avant. Volets battants en bois.
- **Autres** :
  - Un petit convecteur électrique de marque TRESKO.
  - Une cuisine aménagée avec un évier deux bacs et paillasse en résine.
  - Une hotte aspirante.
  - Une plaque électrique quatre feux.
  - Meubles hauts et bas de couleur jaune et blanche.

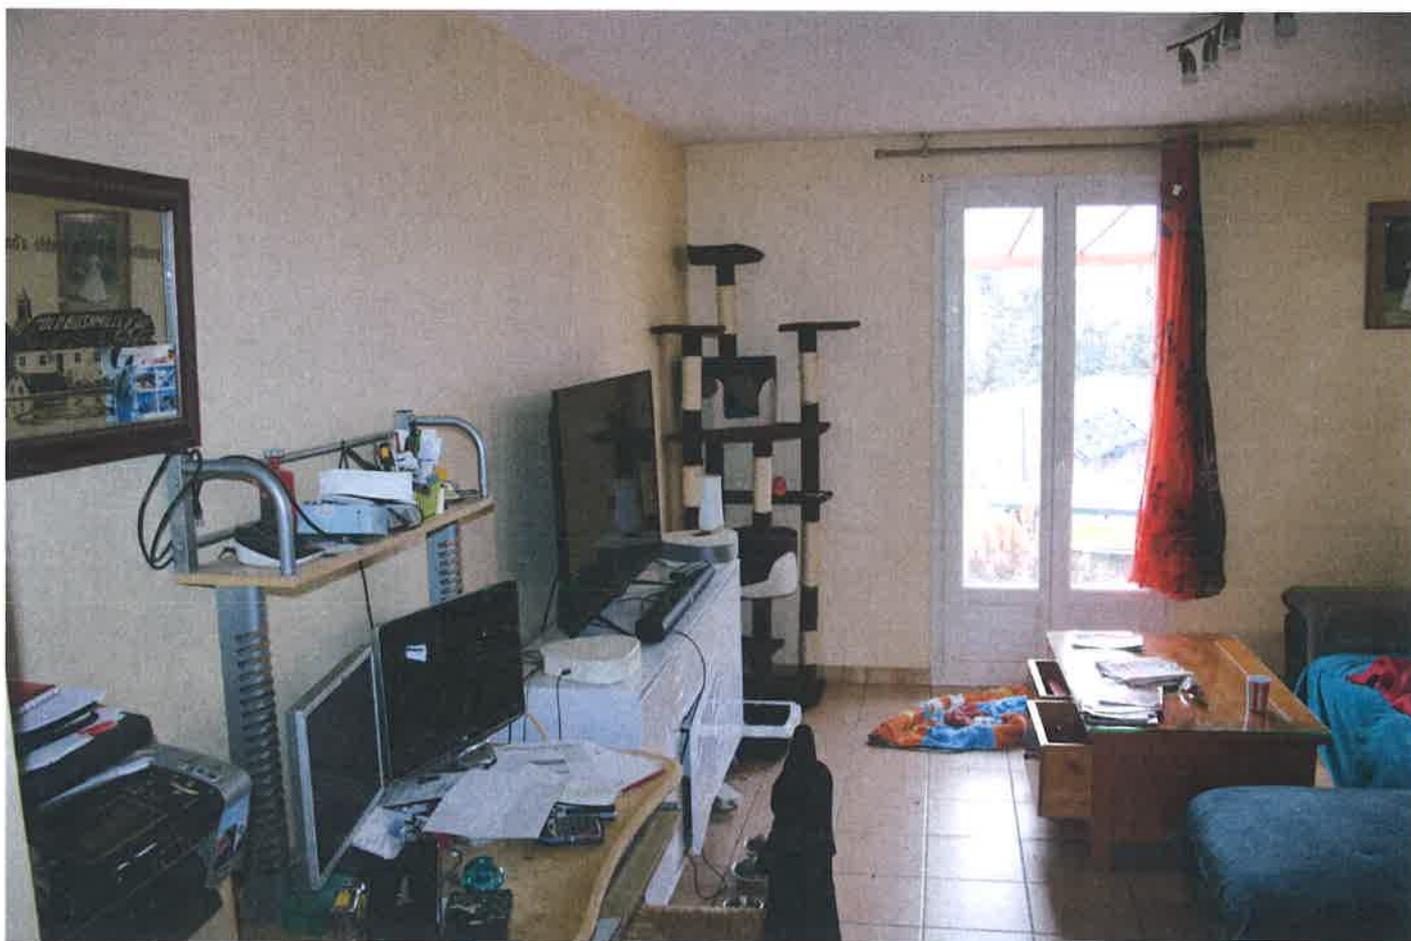
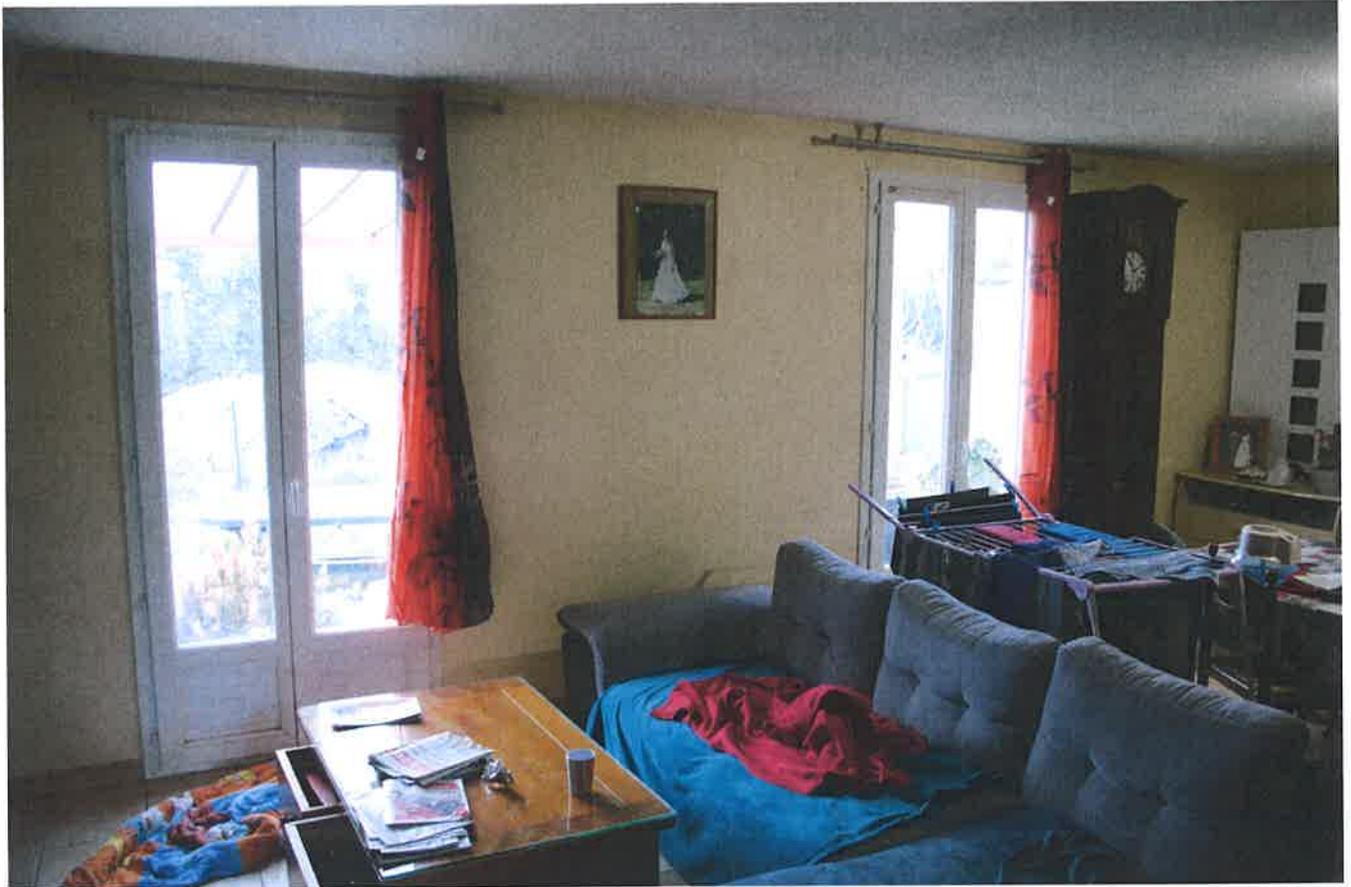
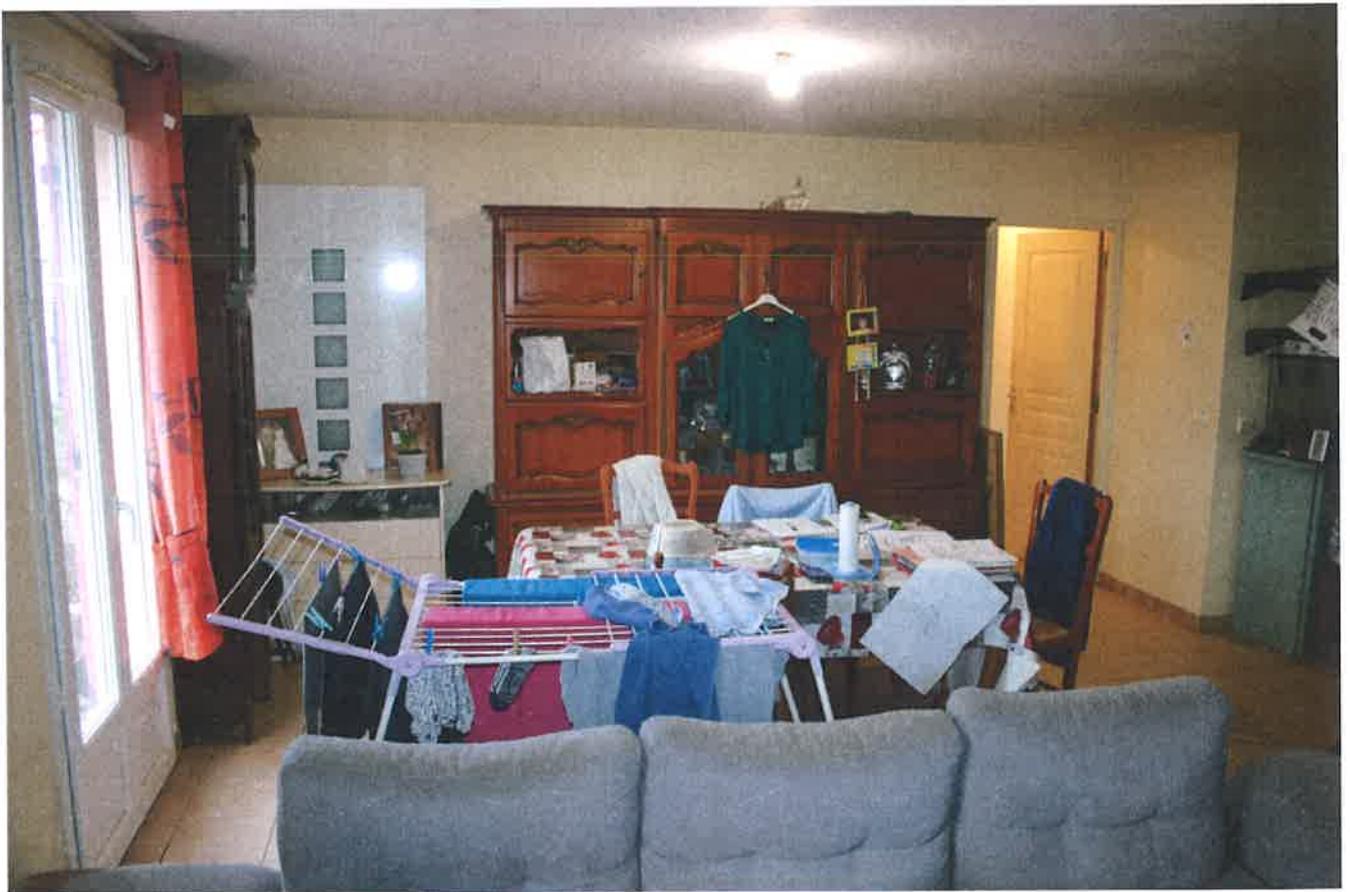
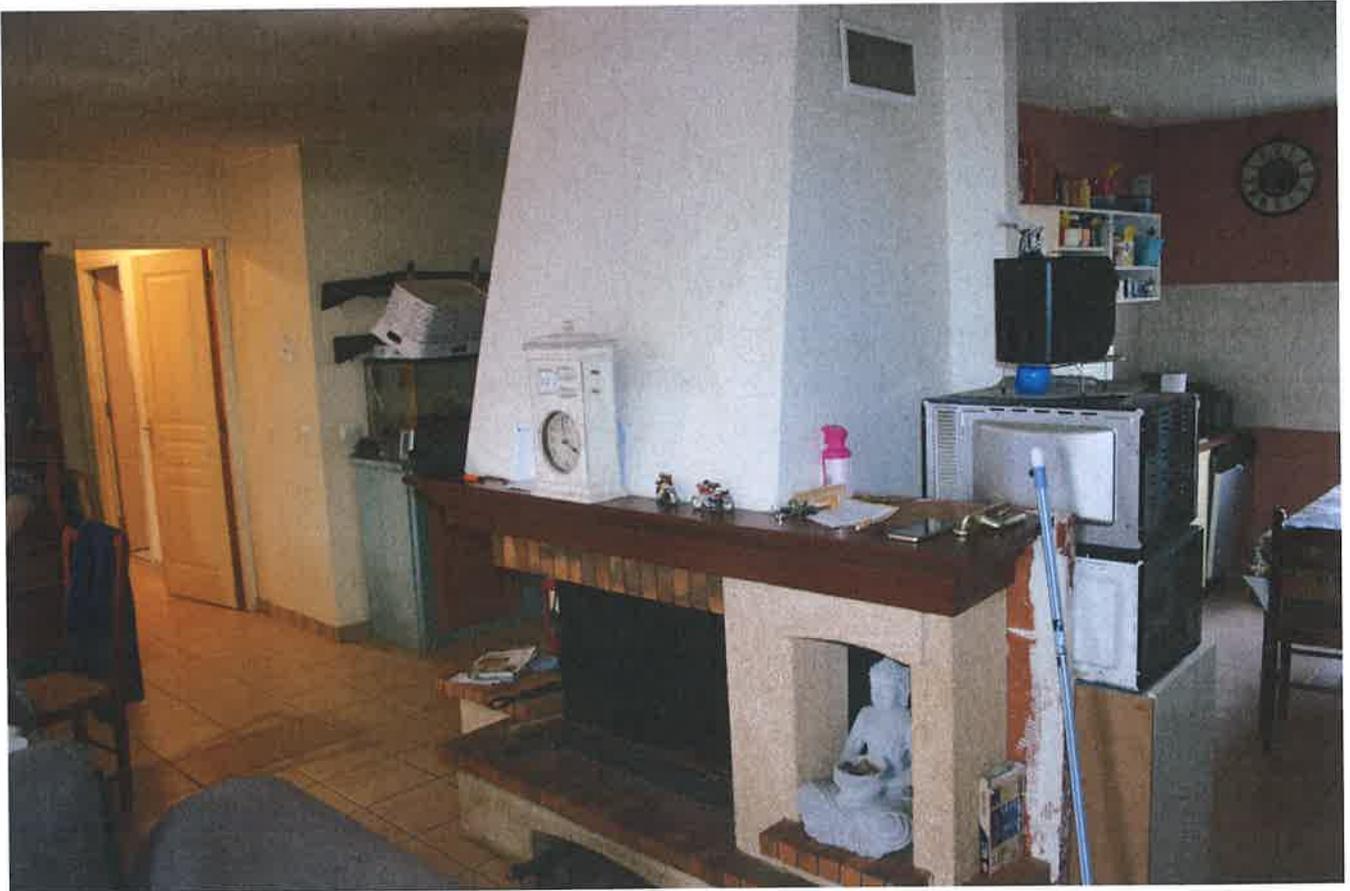
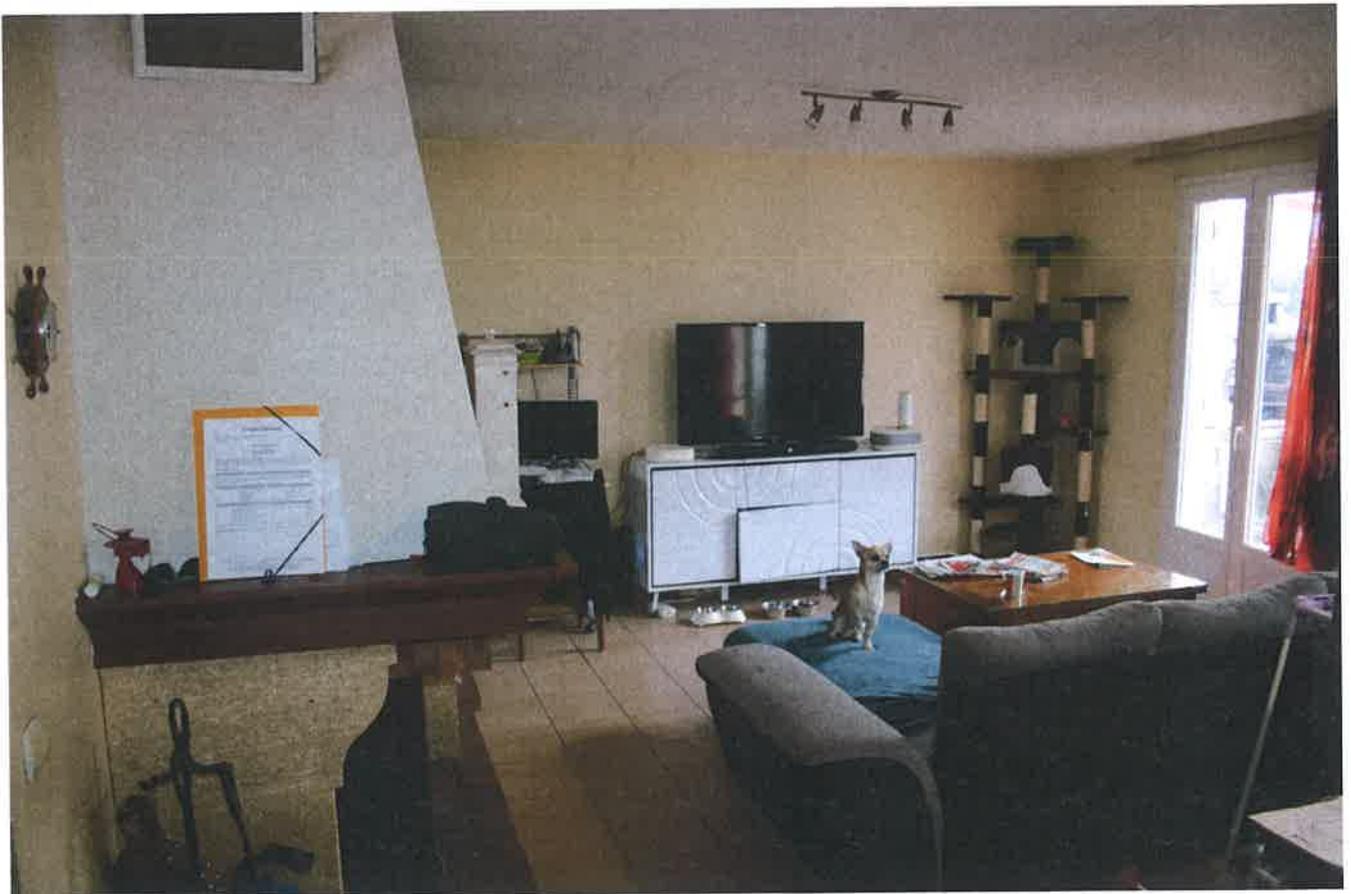
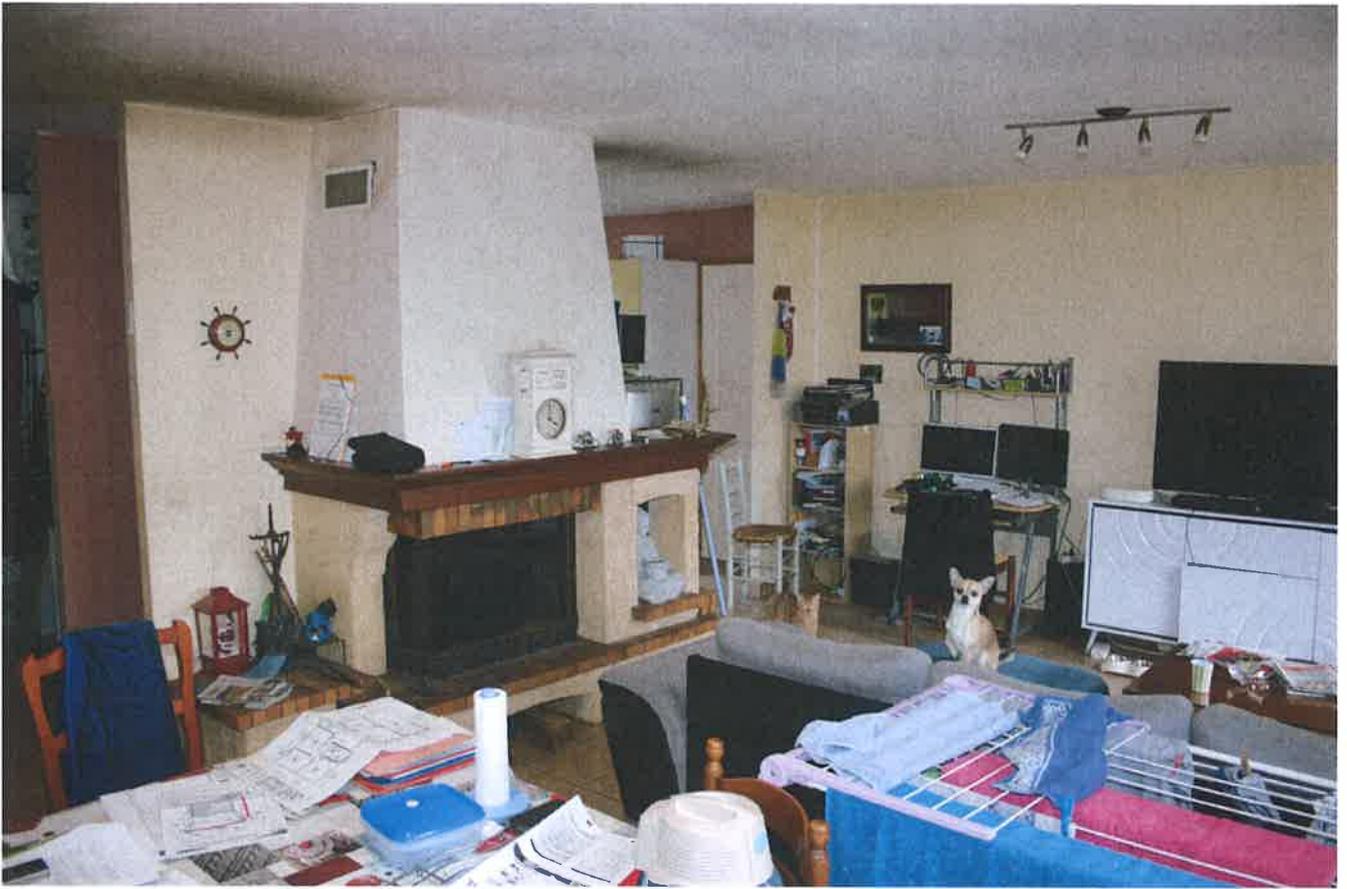
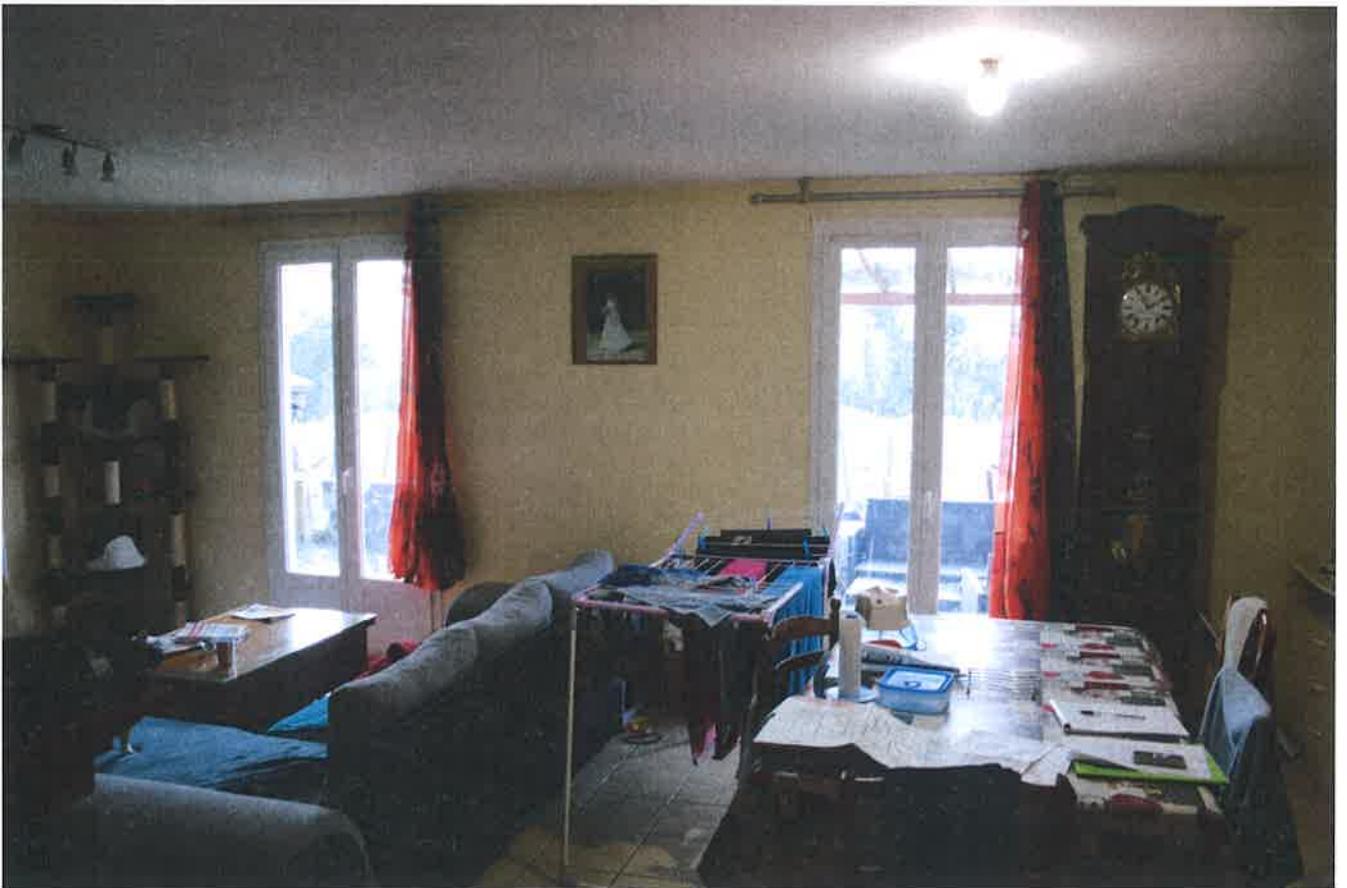
## SEJOUR

- **Sol** : carrelage.
- **Murs** : placo peint.
- **Plafond** : peint.
- **Fenêtres** : deux portes-fenêtres donnant sur la façade arrière, en PVC, double vitrage. Volets battants bois.
- **Autres** :
  - Une cheminée avec un insert, en briquettes et pierre.

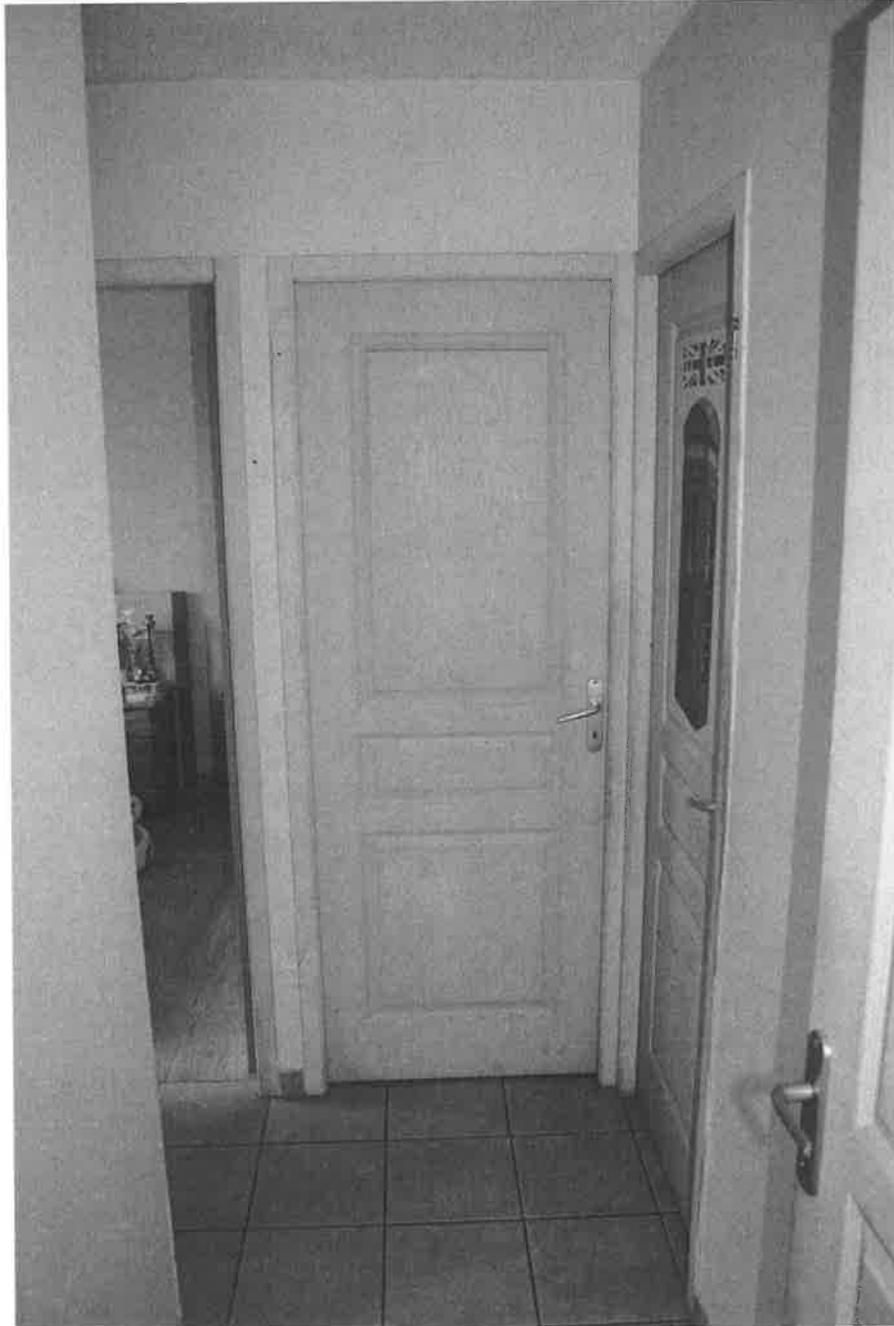
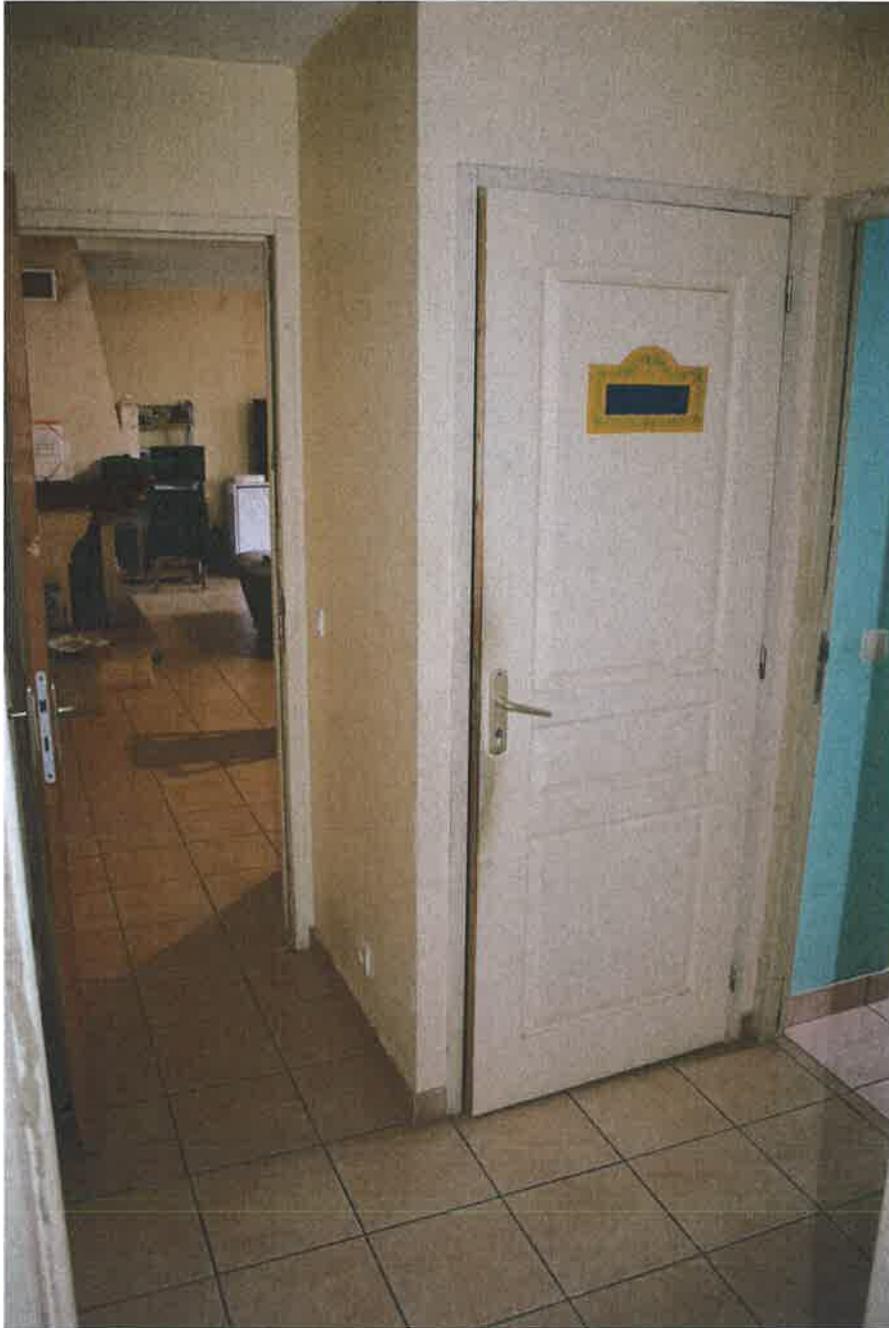
## **DEGAGEMENT**

- **Porte** : une porte.
- **Sol** : carrelage.
- **Murs** : placo peint.
- **Plafond** : placo peint.

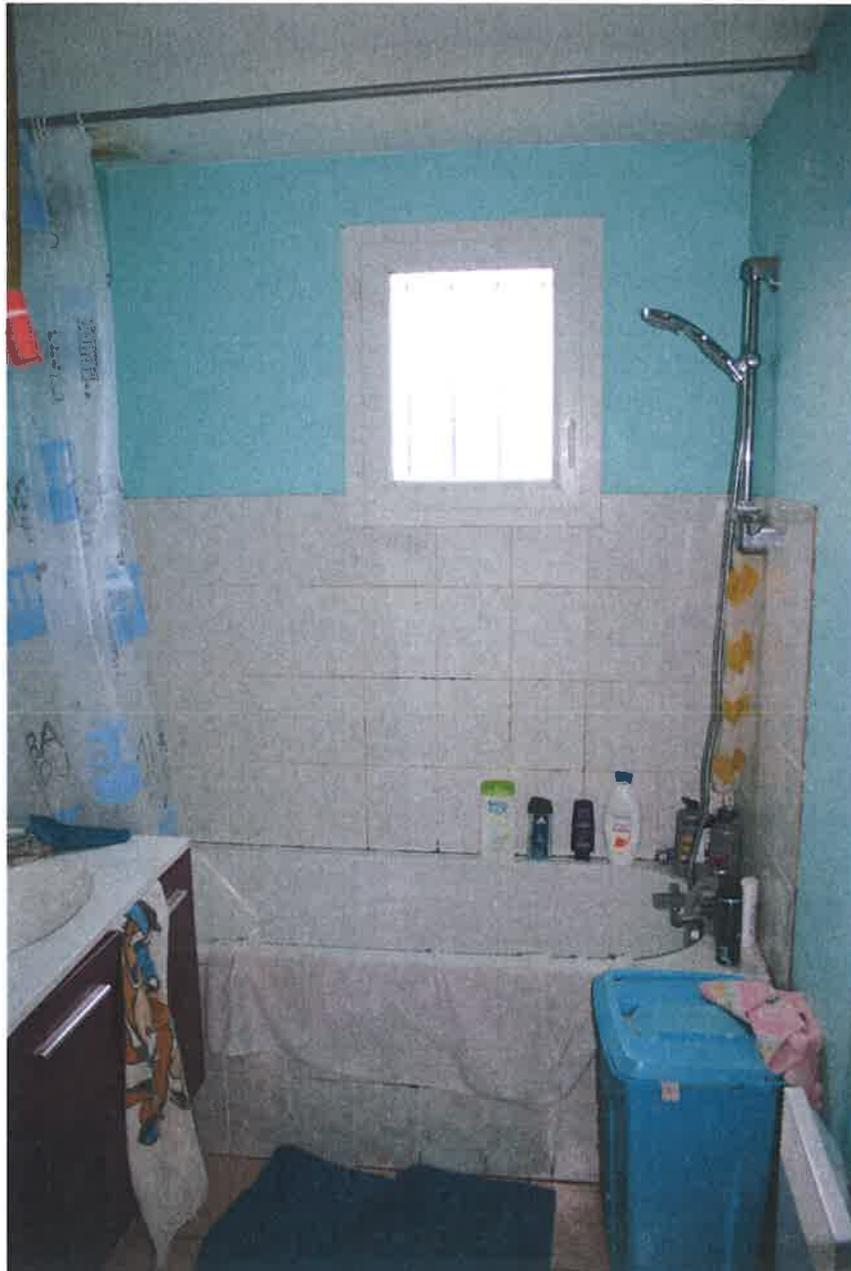
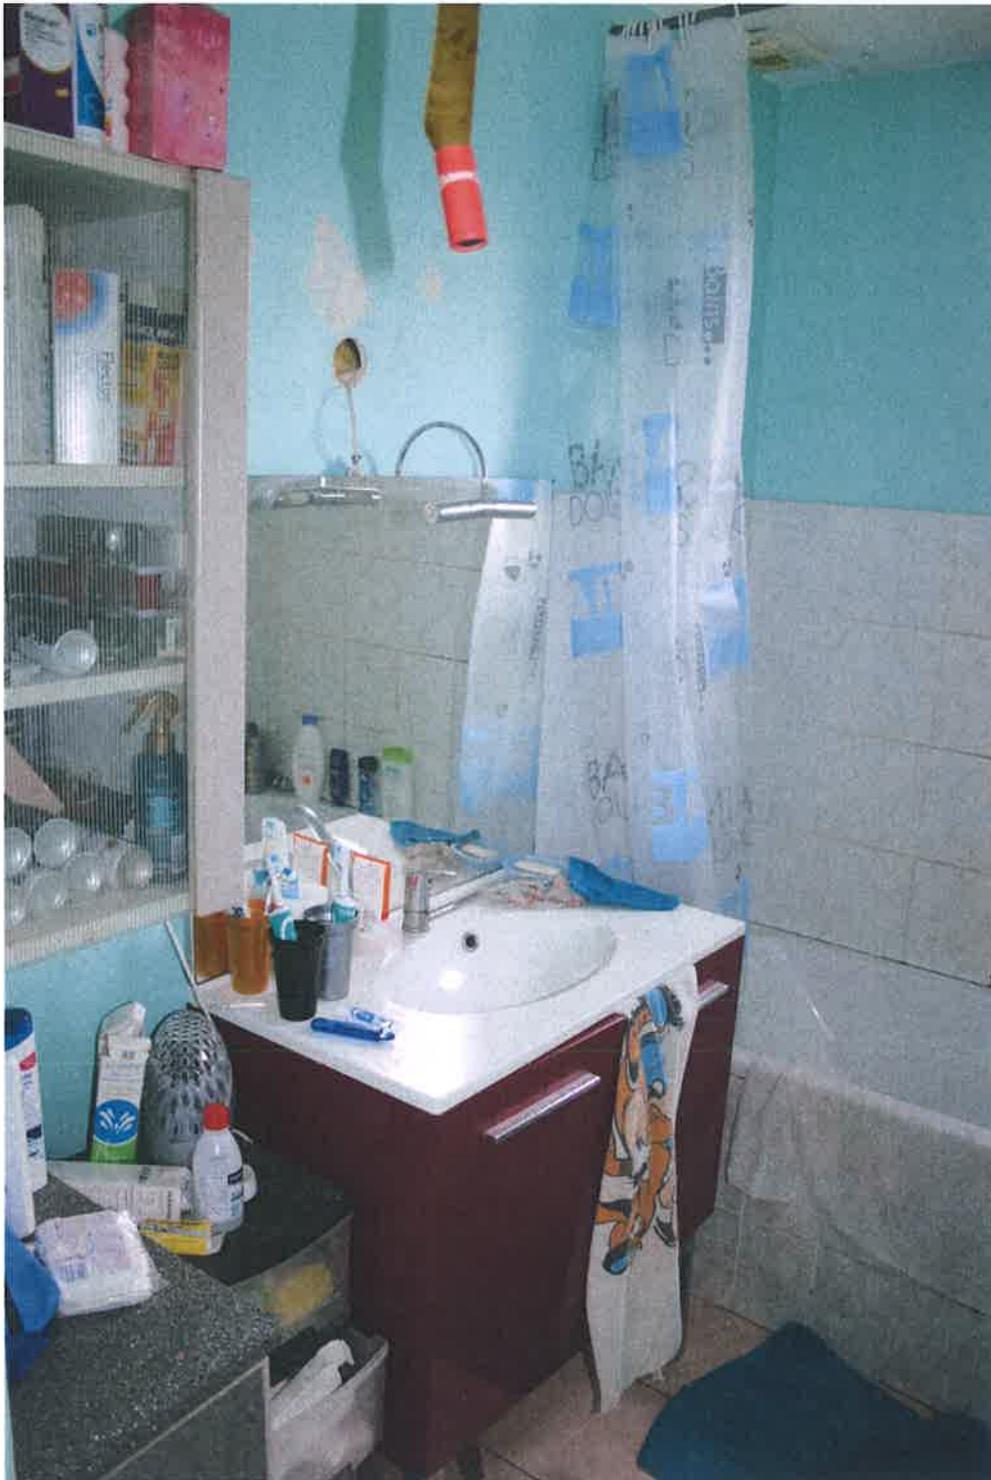
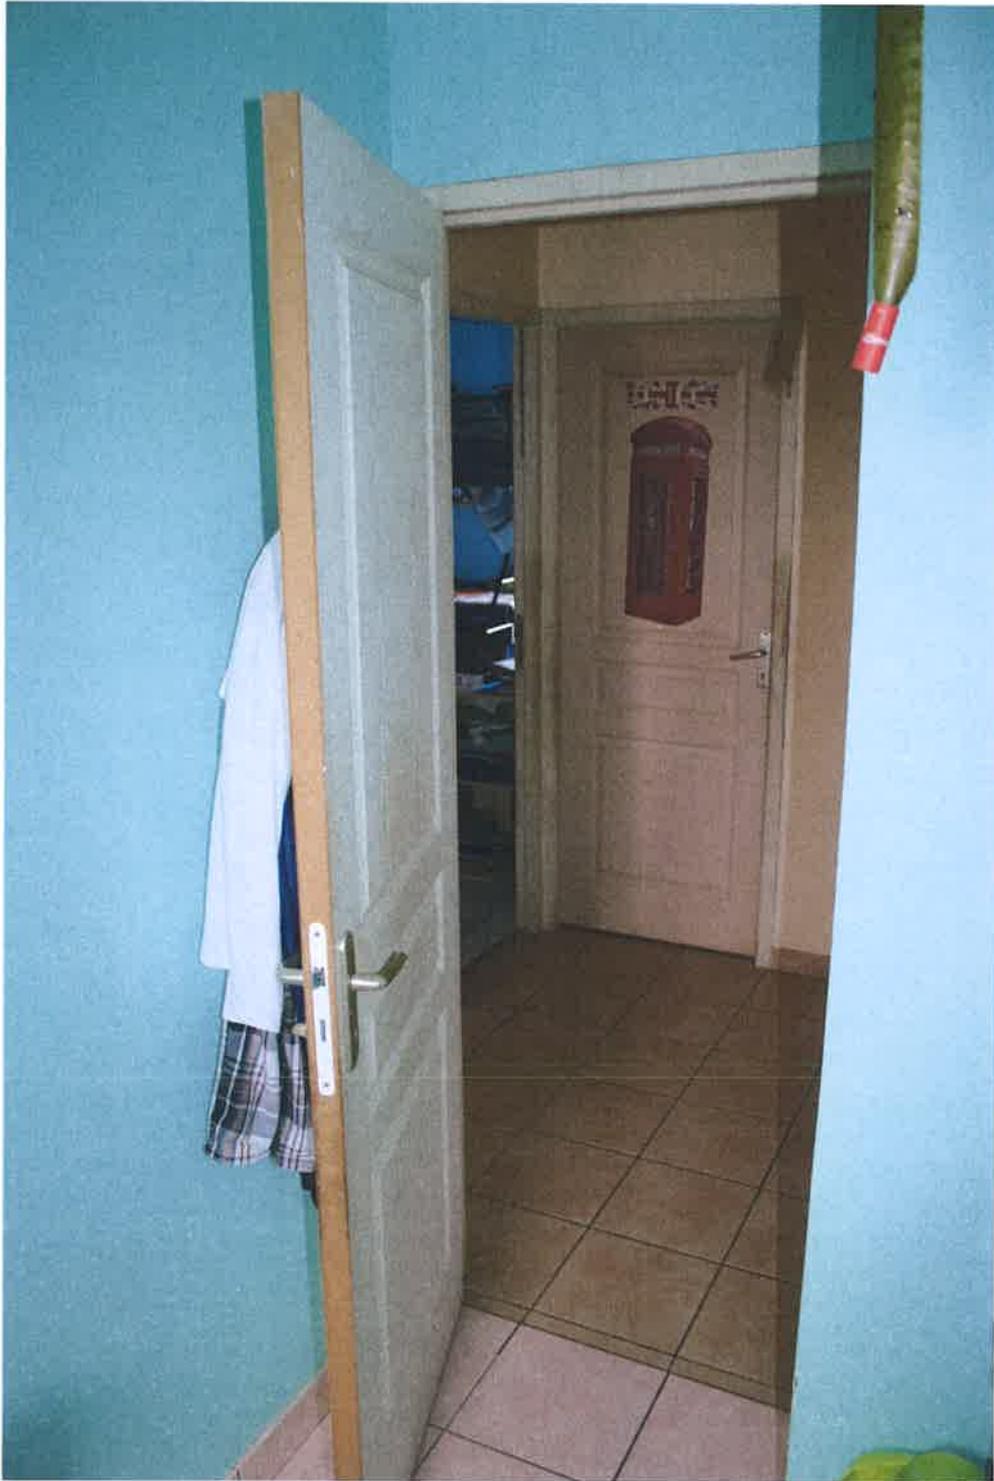
## **SALLE DE BAINS jouxtant les WC**

- **Porte** : une porte.
- **Sol** : carrelage.
- **Murs** : placo peint avec faïence au-dessus de la baignoire.
- **Plafond** : peint.
- **Fenêtre** : une petite fenêtre un battant avec barreaudage derrière, fenêtre PVC avec verre cathédrale.
- **Autres** :
  - Un meuble vasque avec un miroir.
  - Une baignoire en résine.
  - Un convecteur de marque TRESKO.
