## PROCES VERBAL DE DESCRIPTION

**me suis transporté ce jour, 60 rue de la Chapelle, Lotissement de la Minetterie à SAINT PIERRE MONTLIMART 49110 MONTREVAULT SUR EVRE,**

j'ai procédé aux constatations suivantes, qui portent sur la parcelle **cadastrée section 313 AD n°880** :

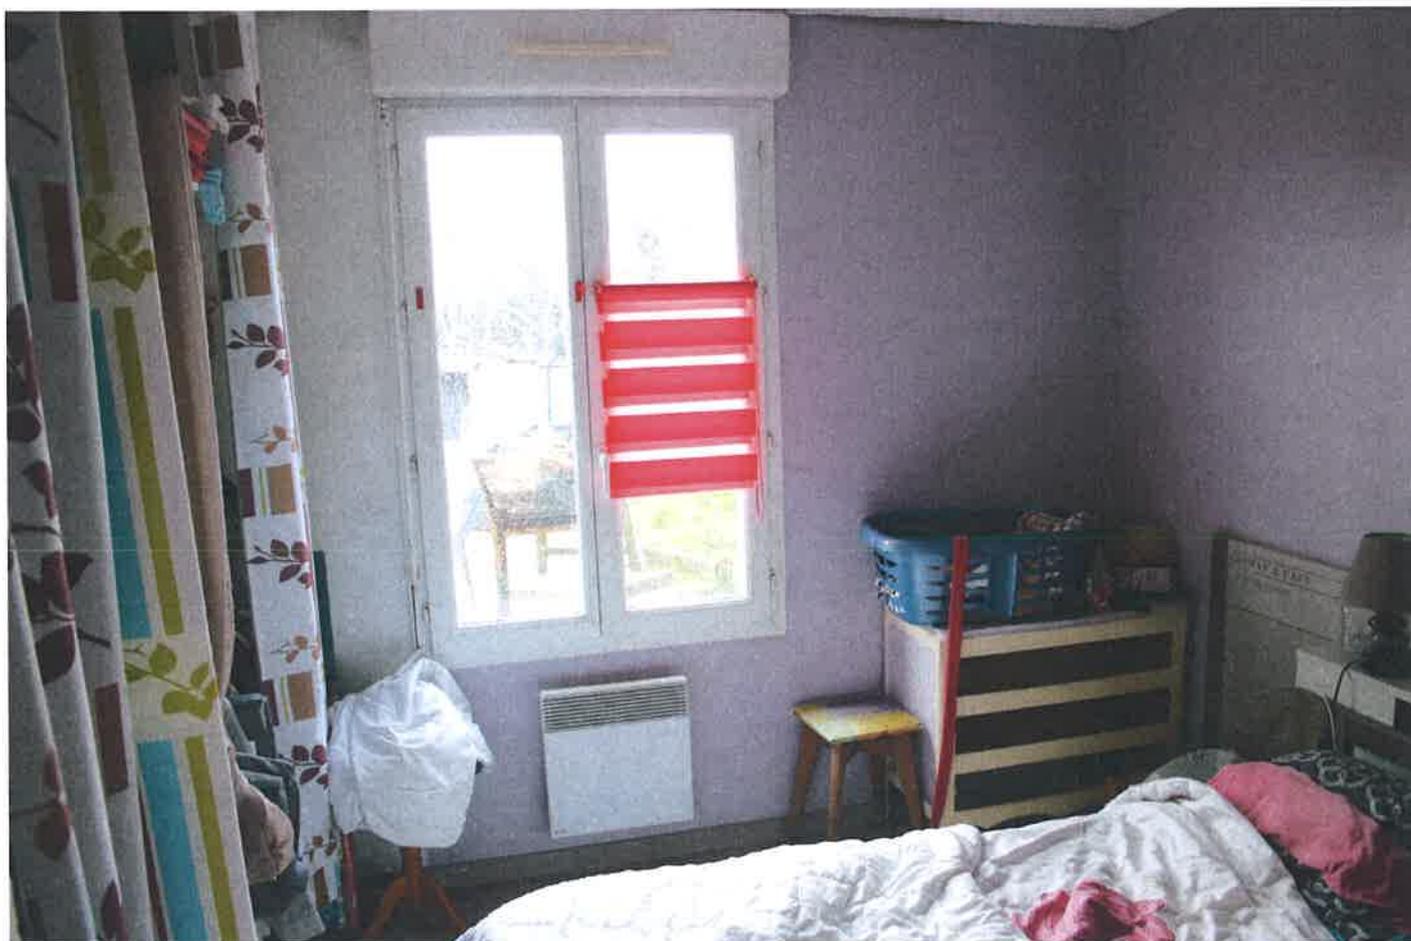
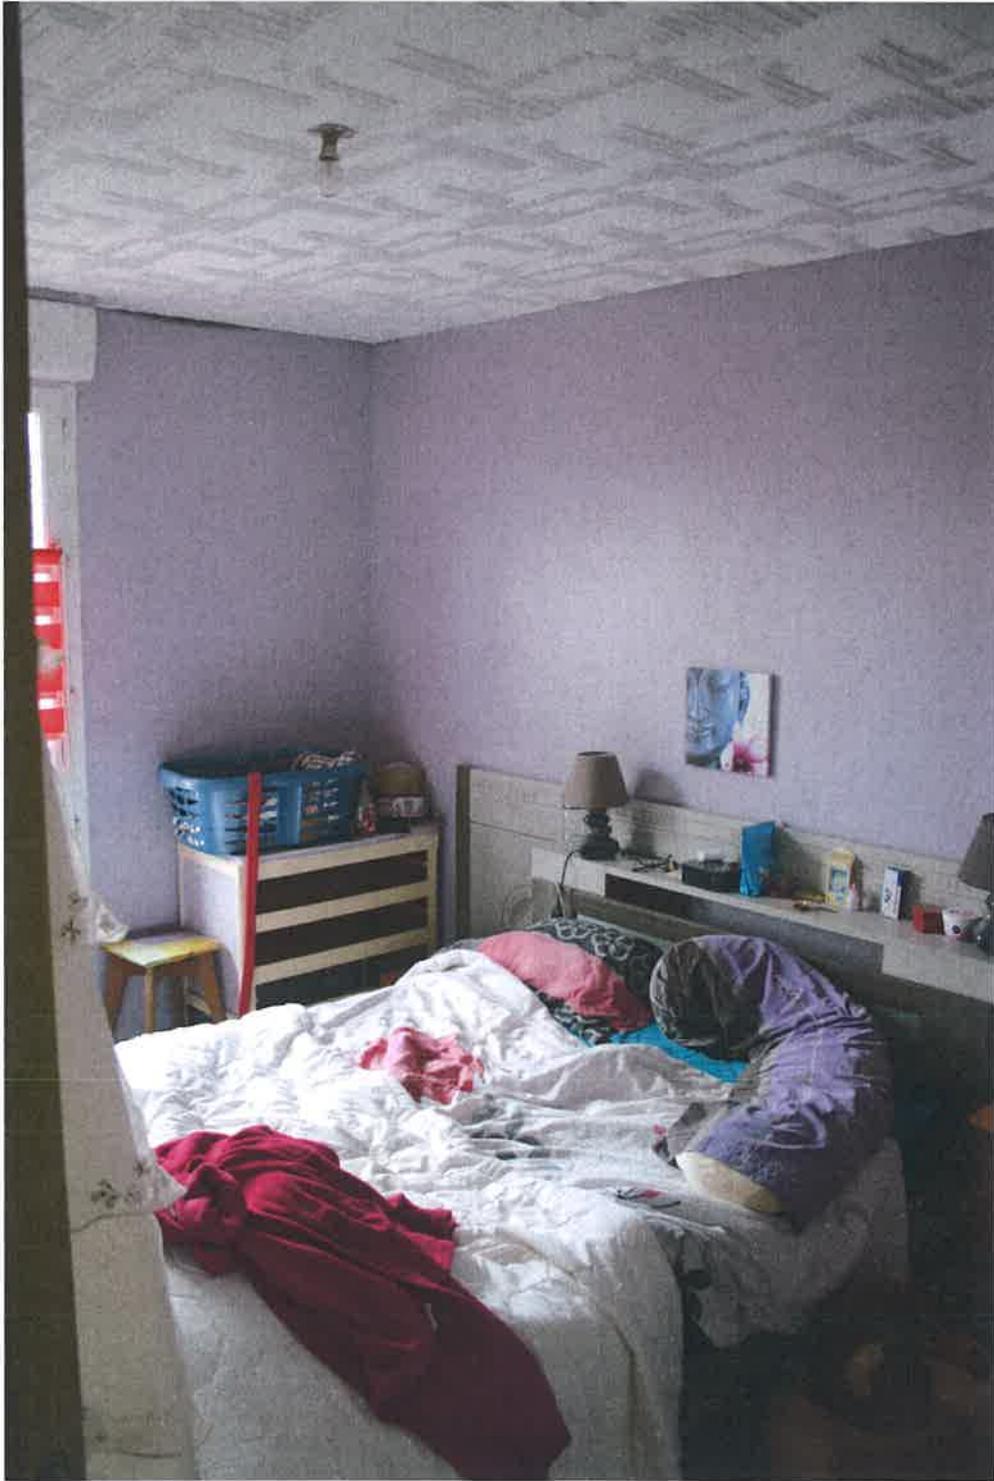
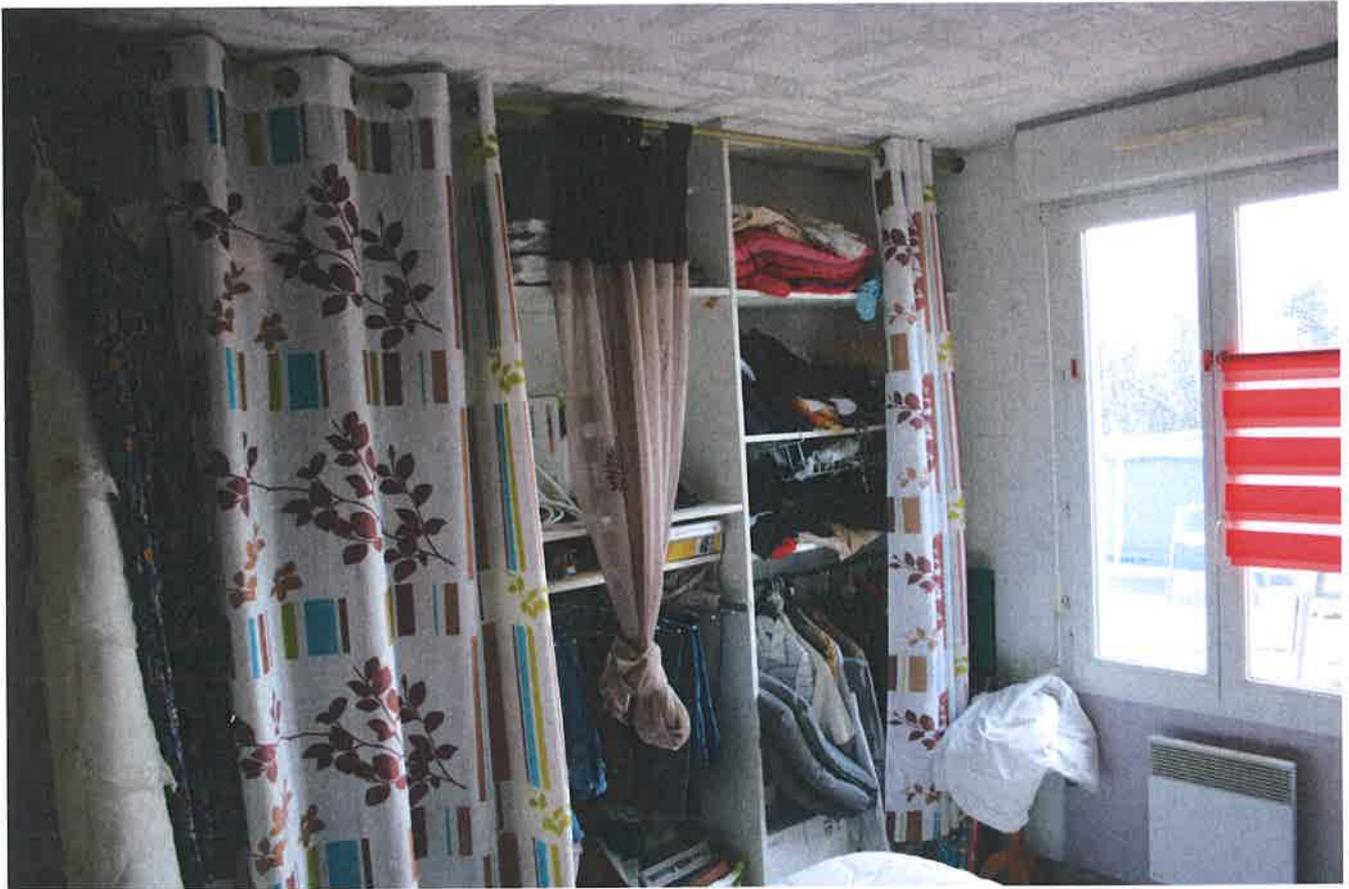
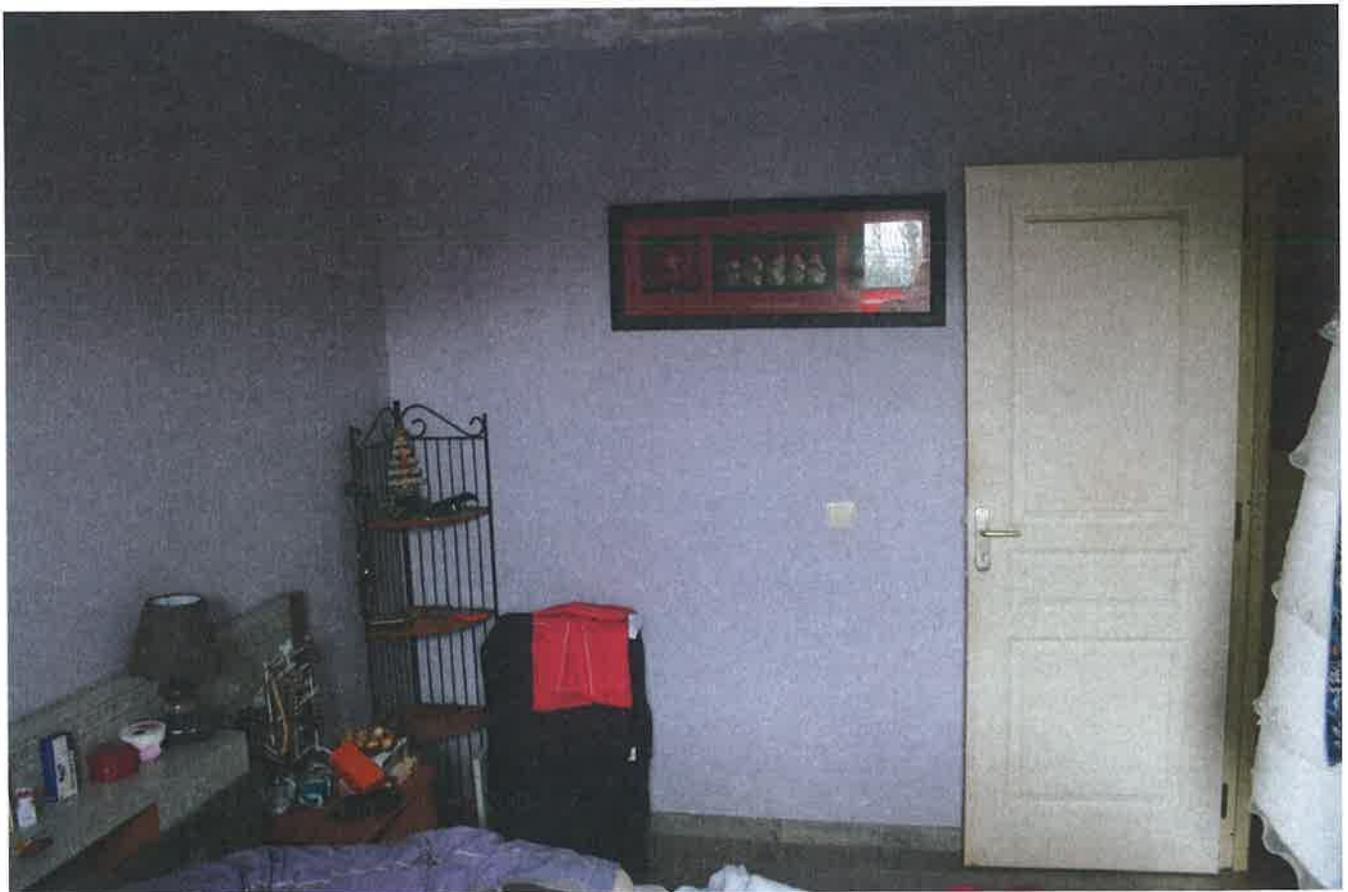
## CHAMBRE N° 1

- **Porte** : à partir du palier, une porte peinte.
- **Sol** : carrelage imitation bois.
- **Murs** : placo peint.
- **Plafond** : dalles de polystyrène.
- **Fenêtre** : une fenêtre à deux battants, double vitrage. Volet roulant avec manivelle intérieure.
- **Autres** :
  - Un convecteur électrique de marque TRESKO.

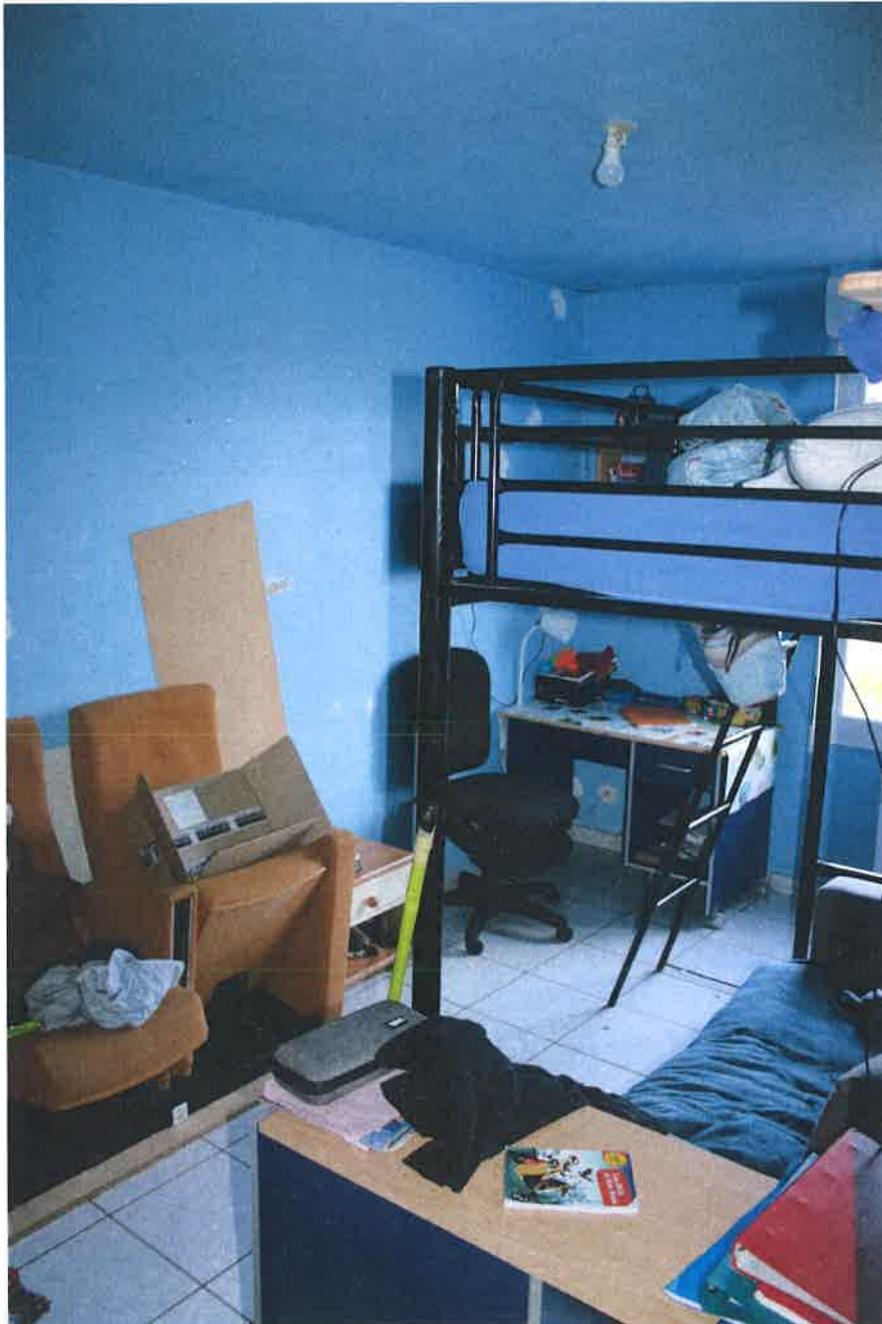
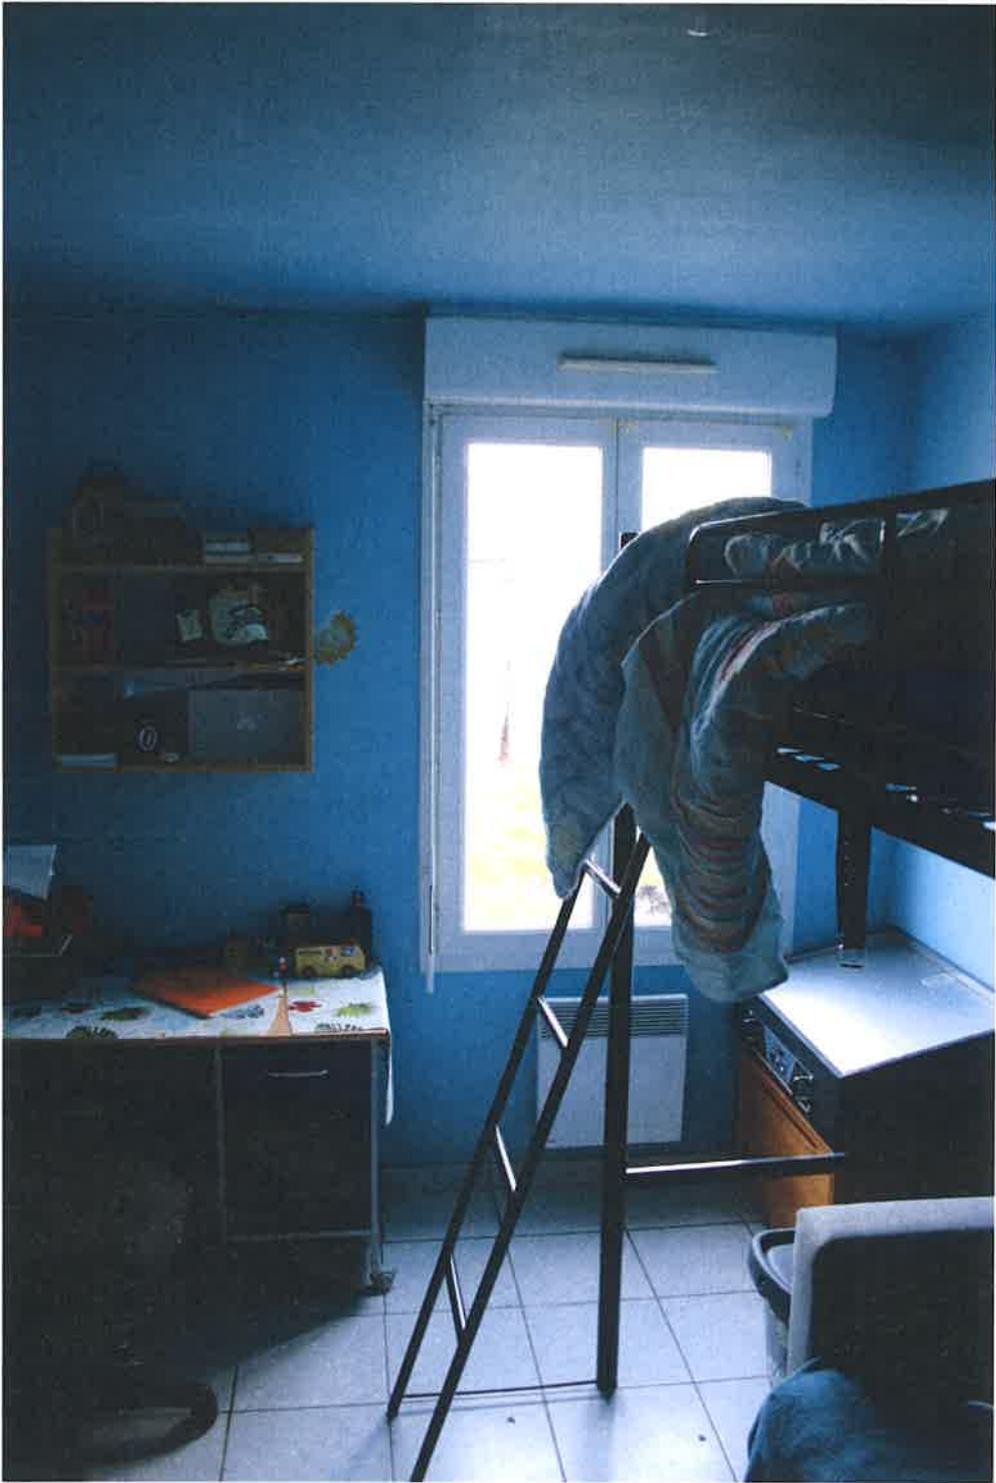
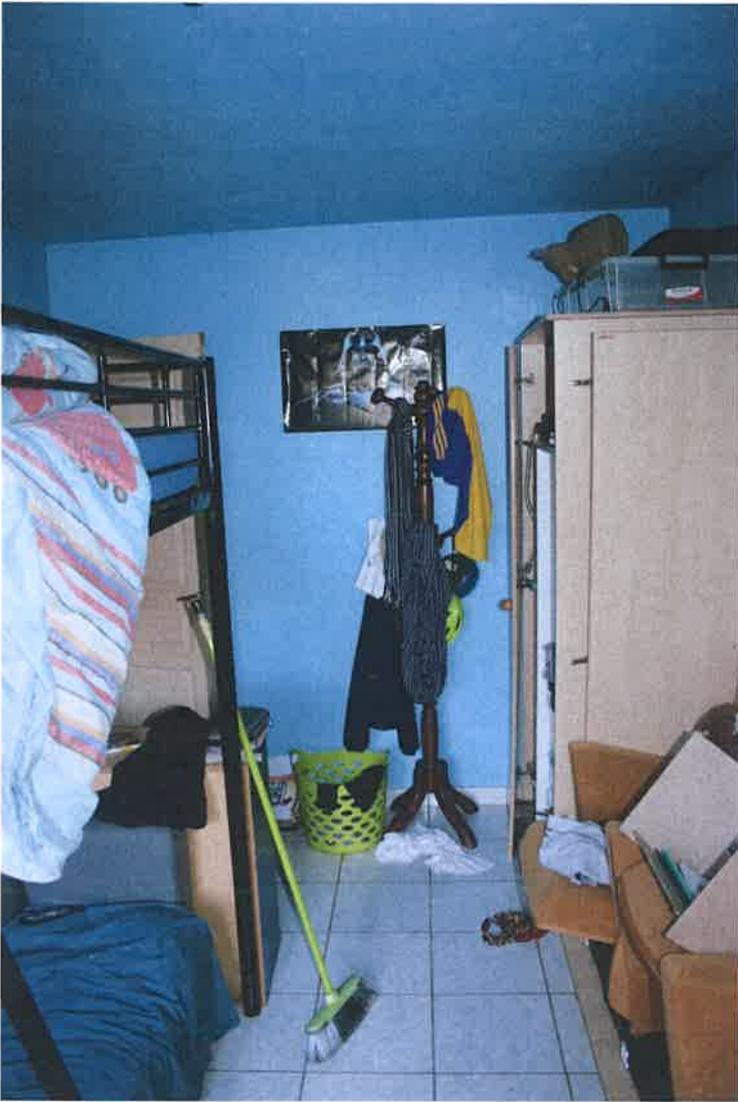
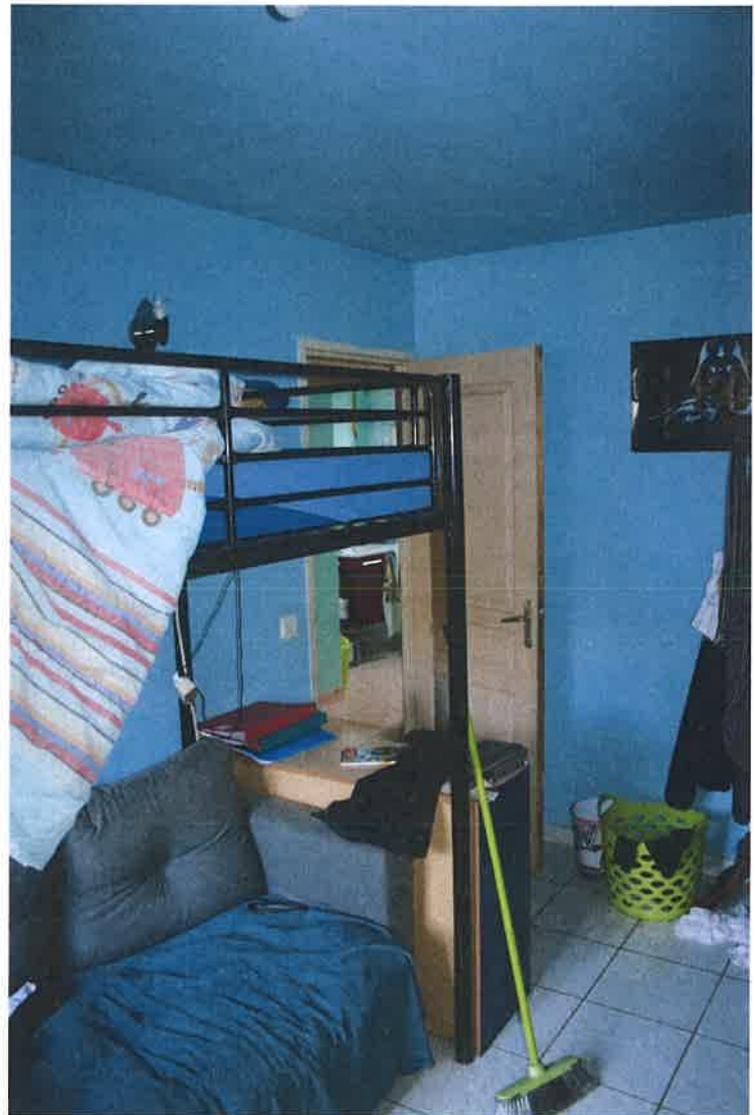
## **CHAMBRE N° 2**

- **Porte** : une porte.
- **Sol** : carrelage.
- **Murs** : placo peint.
- **Plafond** : placo peint.
- **Fenêtre** : une fenêtre donnant sur la façade avant, deux battants, double vitrage. Volet roulant avec manivelle intérieure.
- **Autres** :
  - Un convecteur de marque TRESKO.

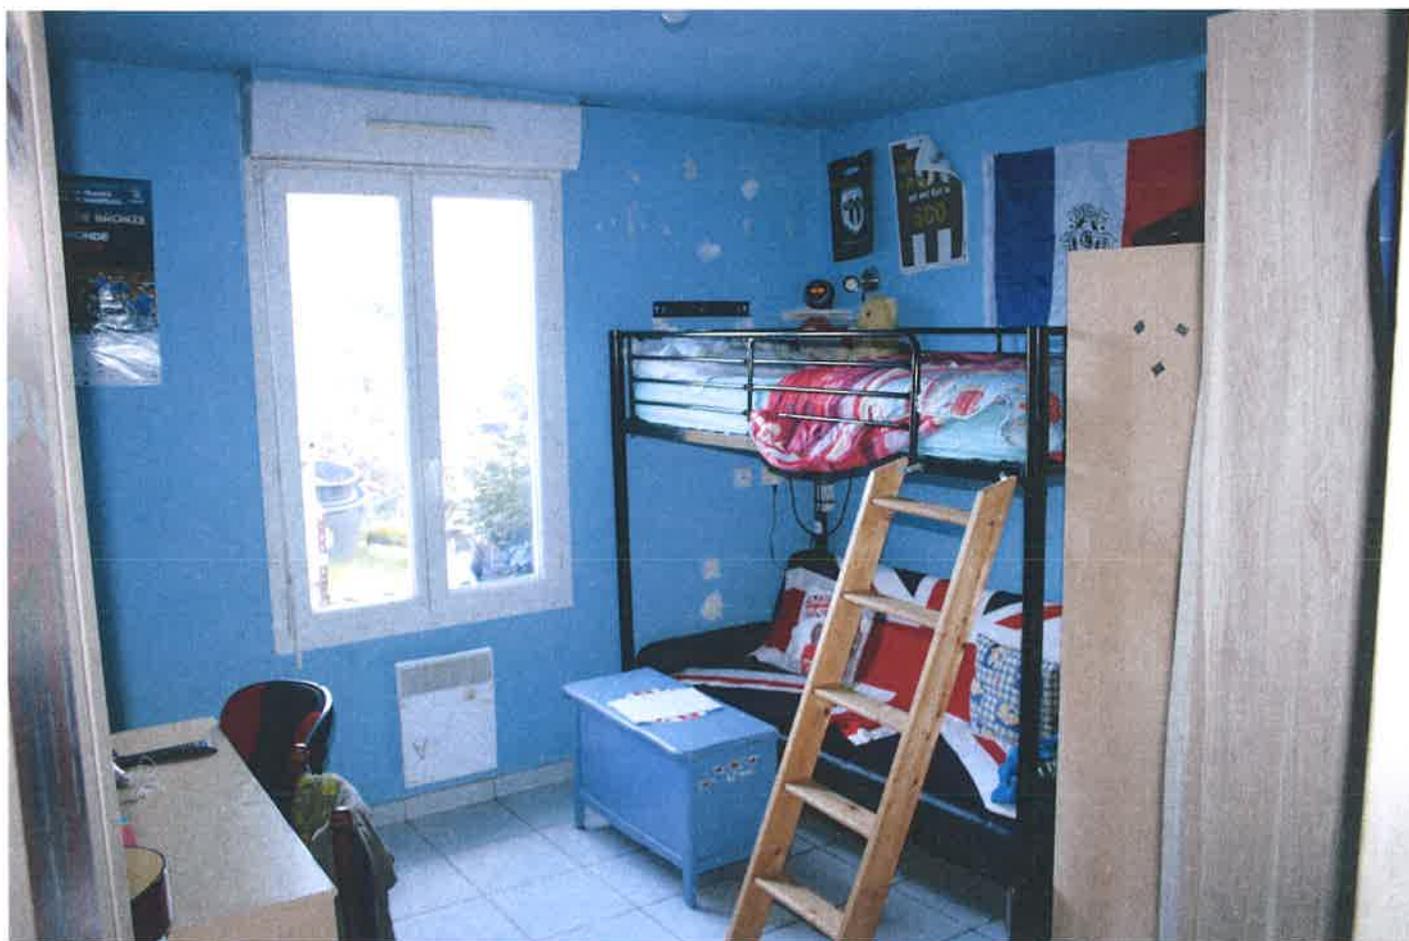
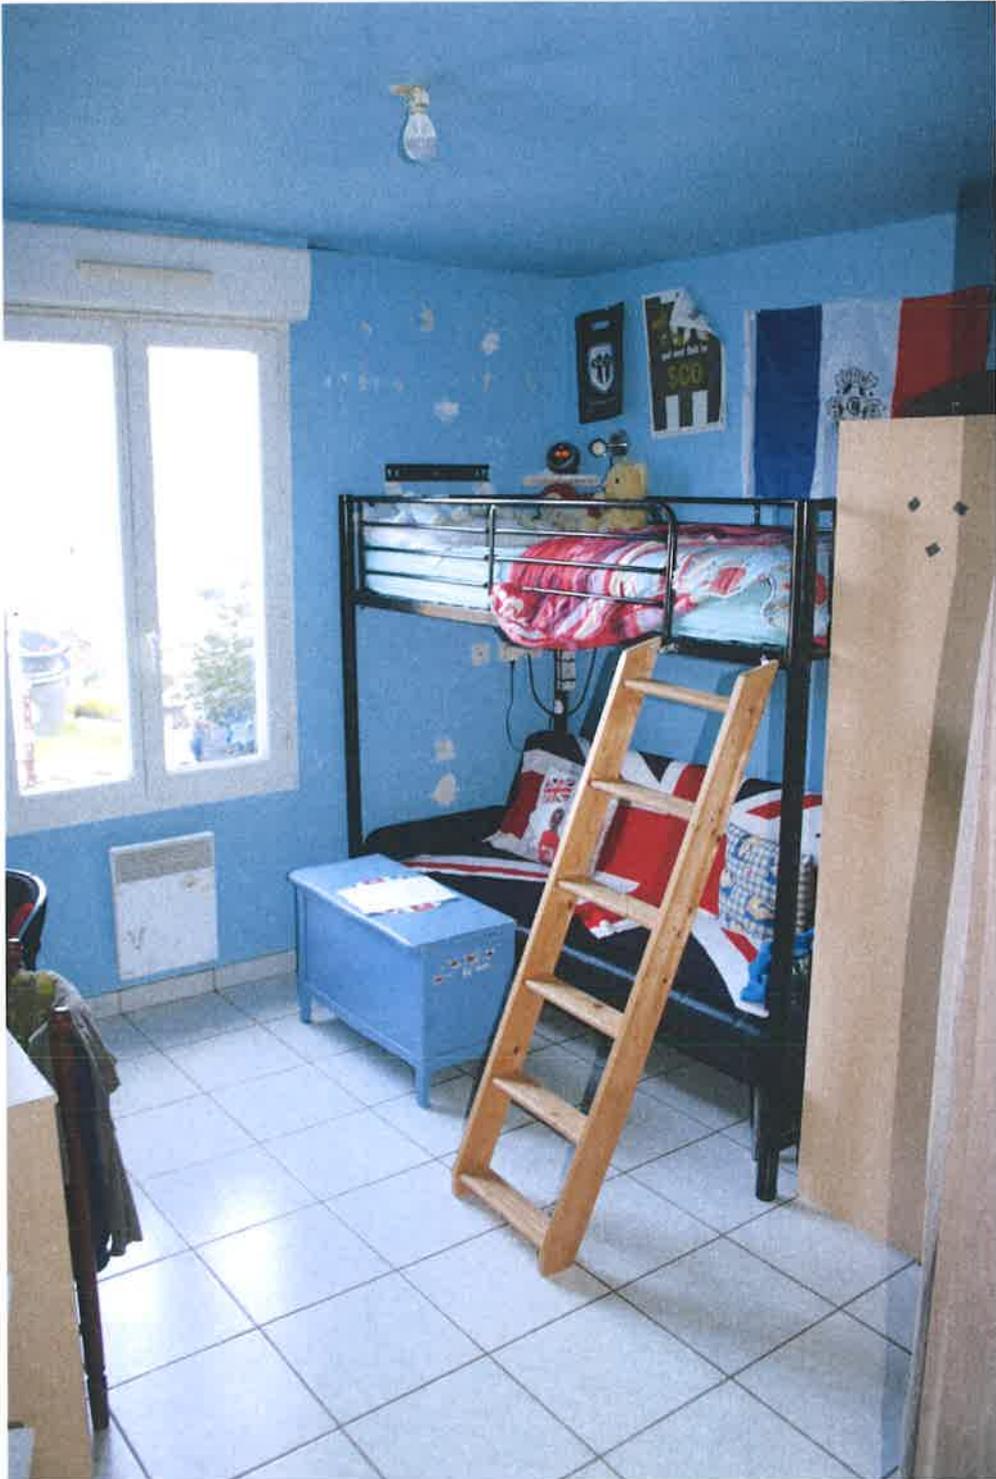
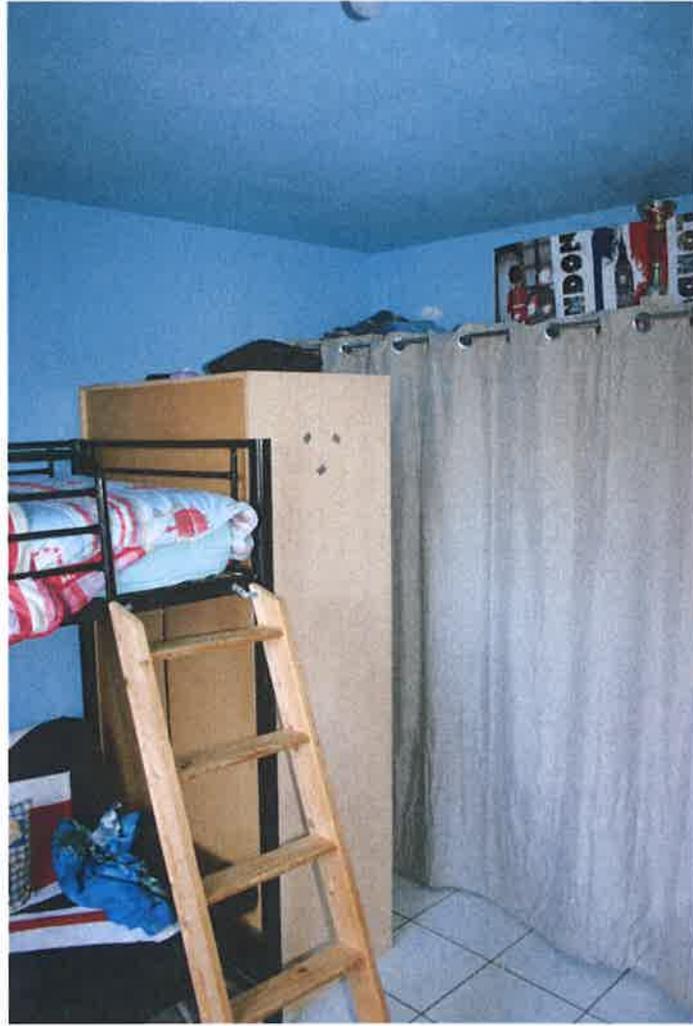
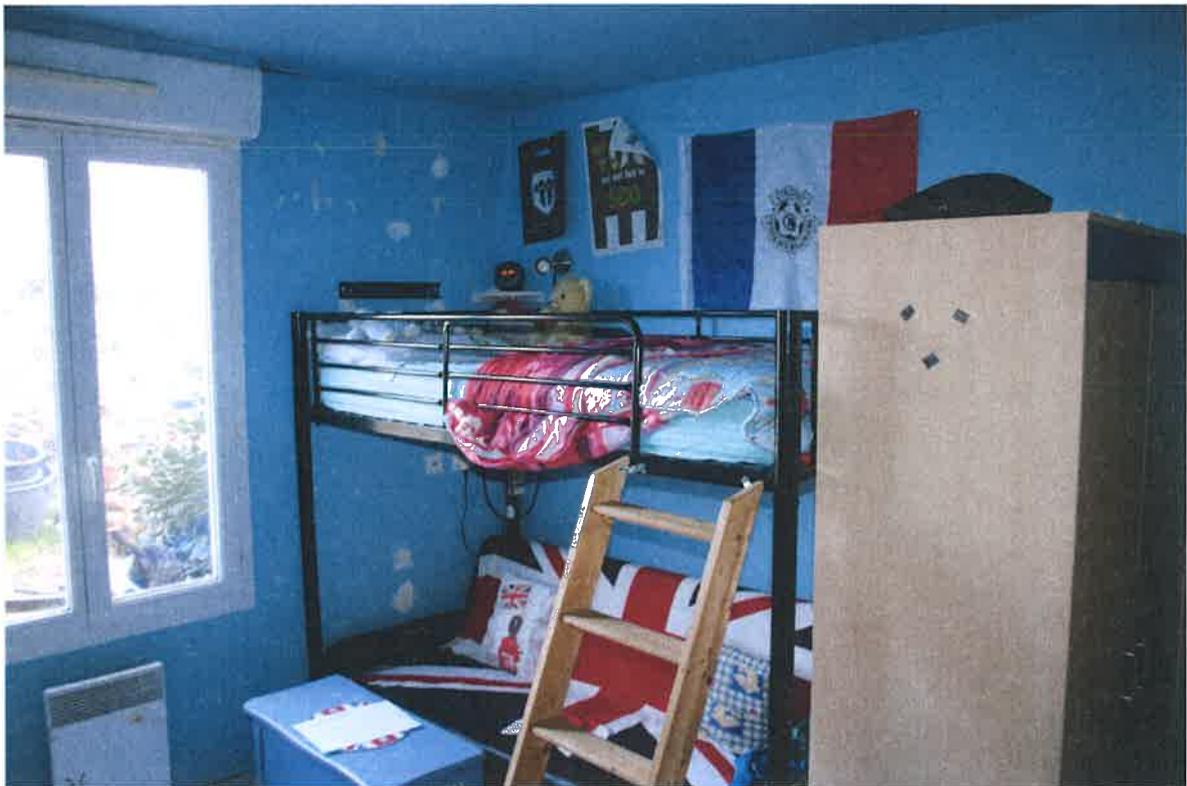
### CHAMBRE N° 3

- **Porte** : une porte.
- **Sol** : carrelage.
- **Murs** : peints.
- **Plafond** : peint.
- **Fenêtre** : une fenêtre donnant sur la façade avant, deux battants, double vitrage. Volet roulant avec manivelle intérieure.
- **Autres** :
  - Un convecteur de marque TRESKO.

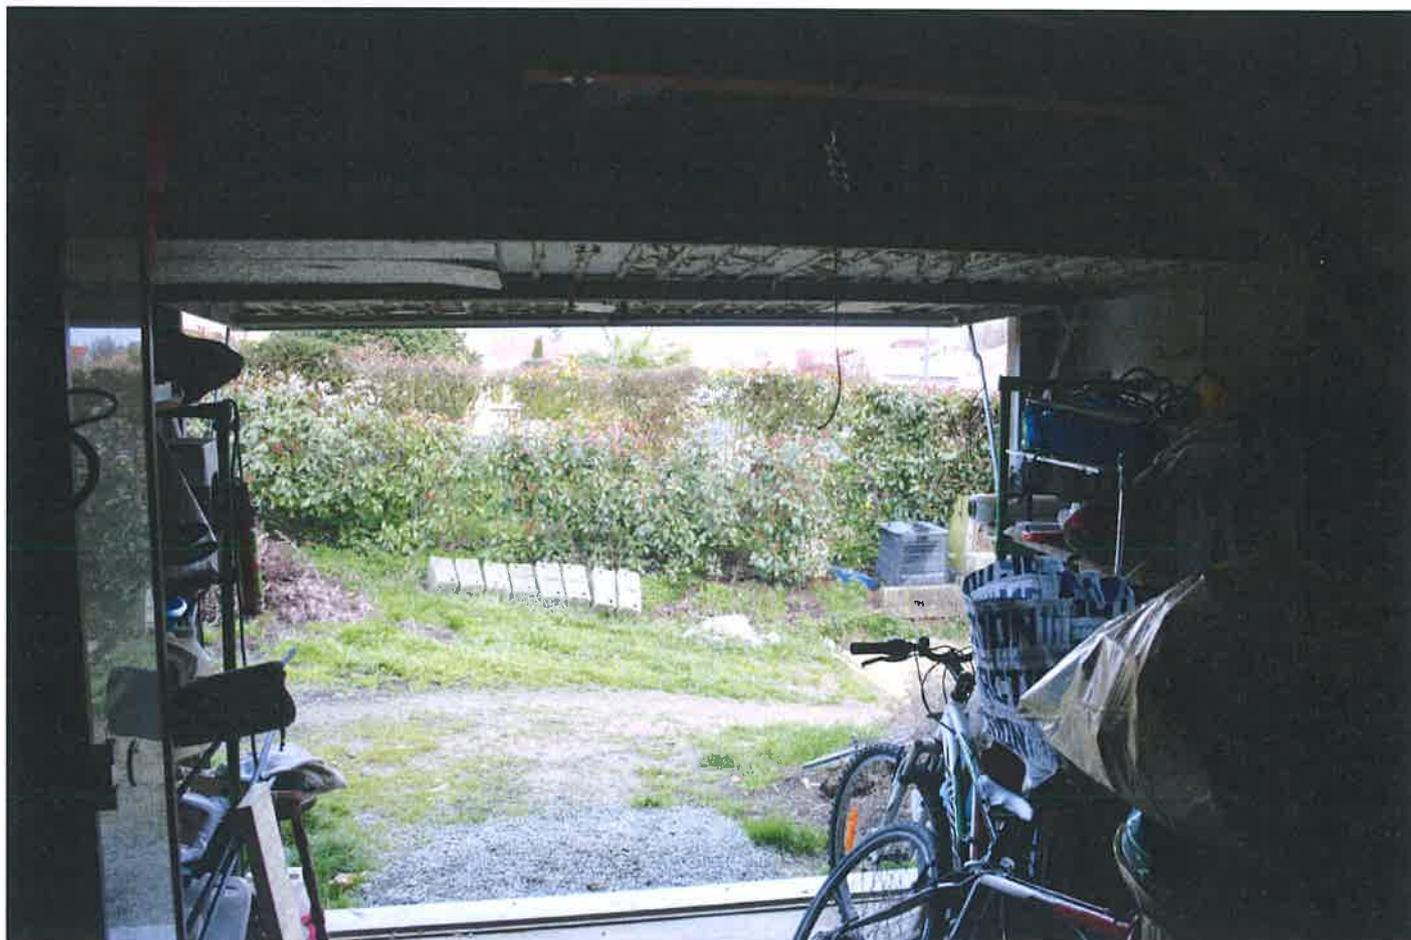
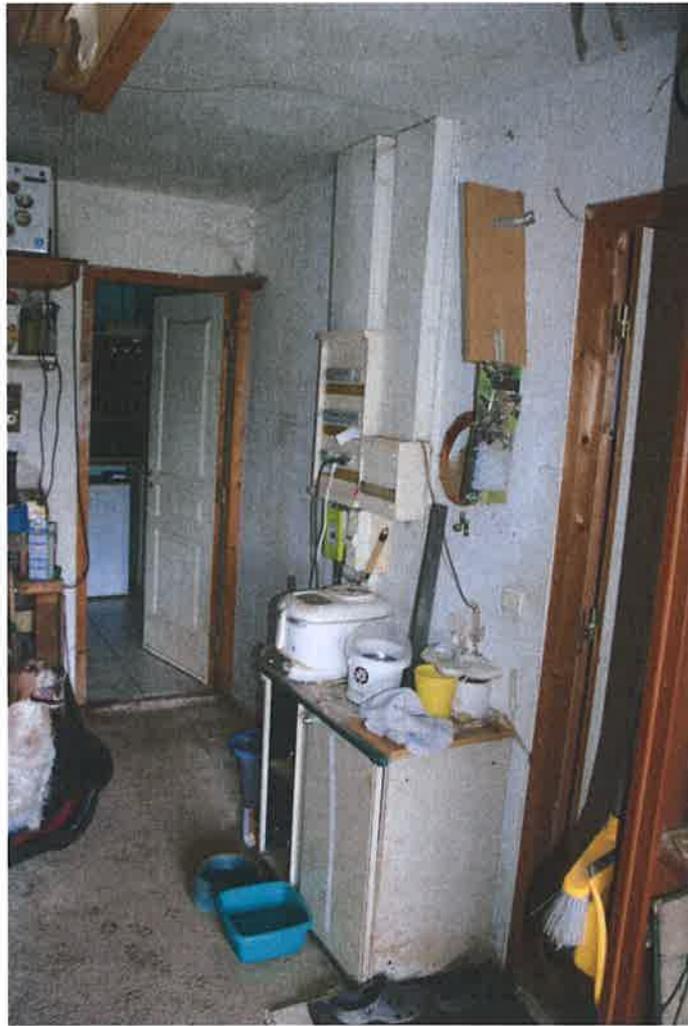
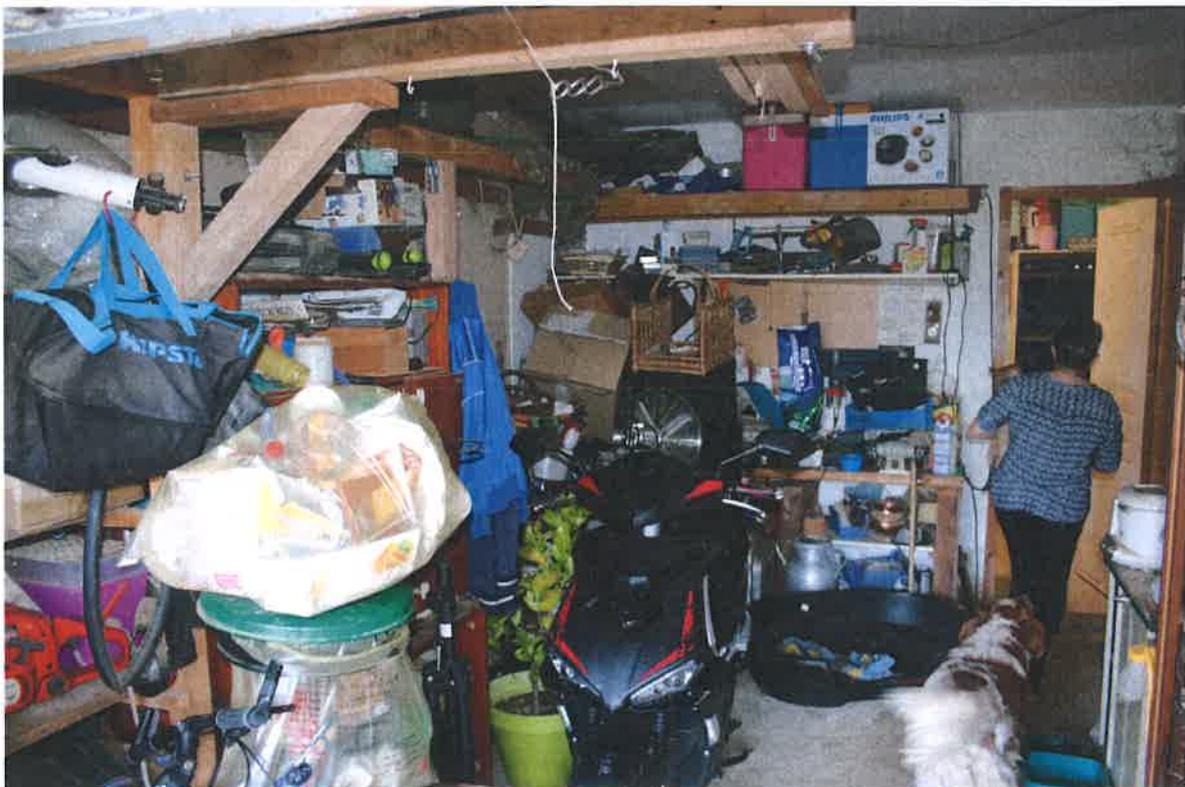
## **GARAGE**

- **Porte** : une porte d'accès au garage depuis la cuisine, peinte.
- **Sol** : béton.
- **Murs** : placo non peint, brut.
- **Plafond** : placo non peint, brut.
- **Autres** :
  - Une porte basculante métallique donnant sur la façade avant.
  - Une partie cellier avec compteur électrique.
  - Trappe permettant l'accès aux combles perdus.

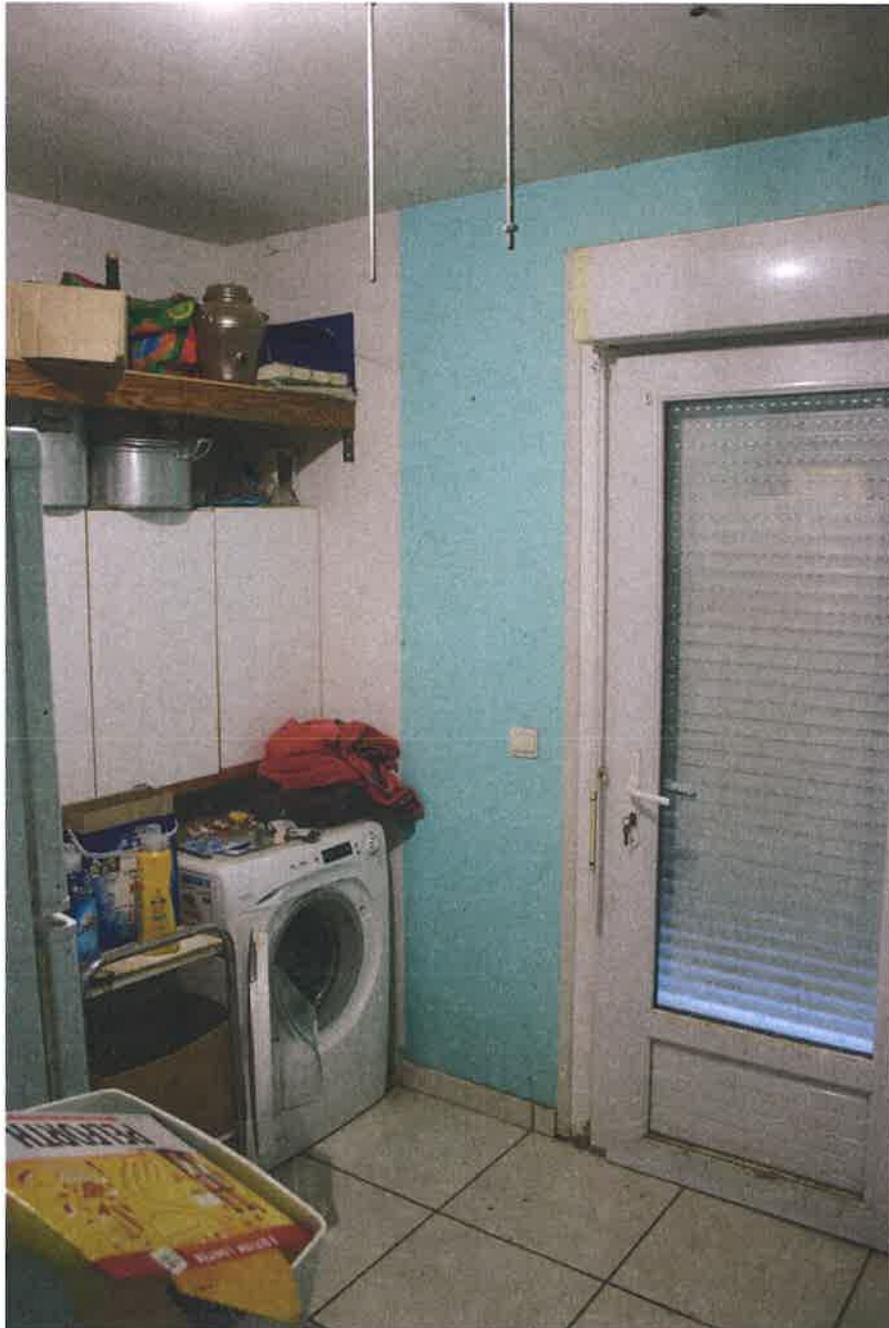
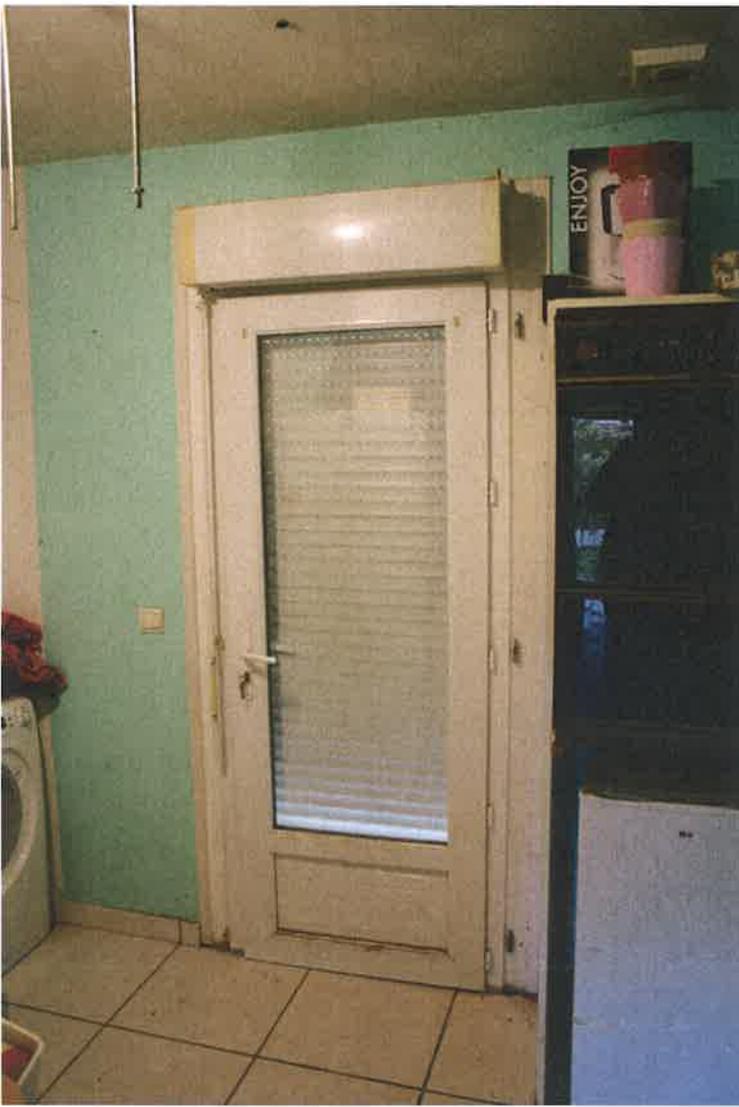
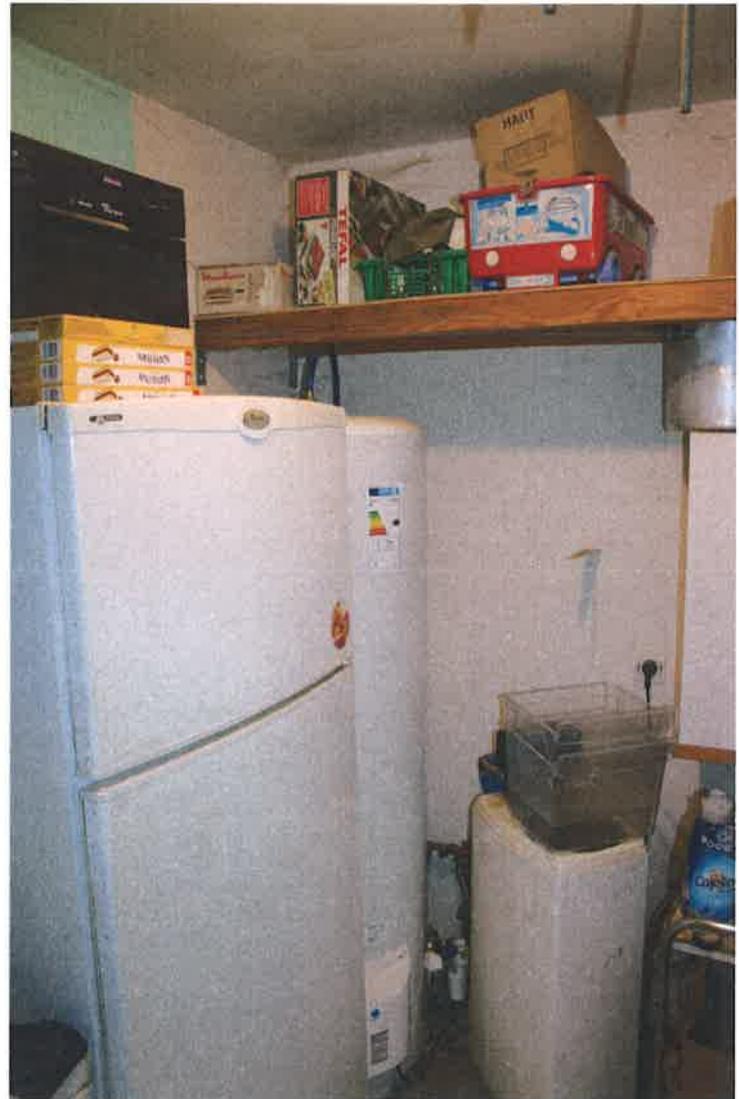
## **BUANDERIE**

- **Porte** : une porte.
- **Sol** : carrelage.
- **Murs** : placo peint.
- **Plafond** : placo peint.
- **Autres** :
  - Une porte vitrée donnant sur la façade arrière avec un volet roulant et un coffre de volet avec manivelle.
  - Une trappe donnant dans les combles au-dessus.
  - Un ballon d'eau chaude de 300 litres
