ACTE D'HUISSIER DE JUSTICE

PROCES VERBAL DE DESCRIPTION

L'AN DEUX MILLE VINGT ET LE VINGT ET UN JUILLET

Certifie m'être transportée, ce jour, à PARTHENAY (79200) sis 152 et 154 avenue du Président Wilson , dans l'immeuble appartenant à S.C.I. DU 6 RUE DE LA FONTAINE, immatriculée au RCS de NIORT sous le n° 448 979 328, ayant son siège 6 rue de la Fontaine à MAZIERES EN GATINE (79310), en la personne de son représentant légal Madame Sandrine LEBRUN,

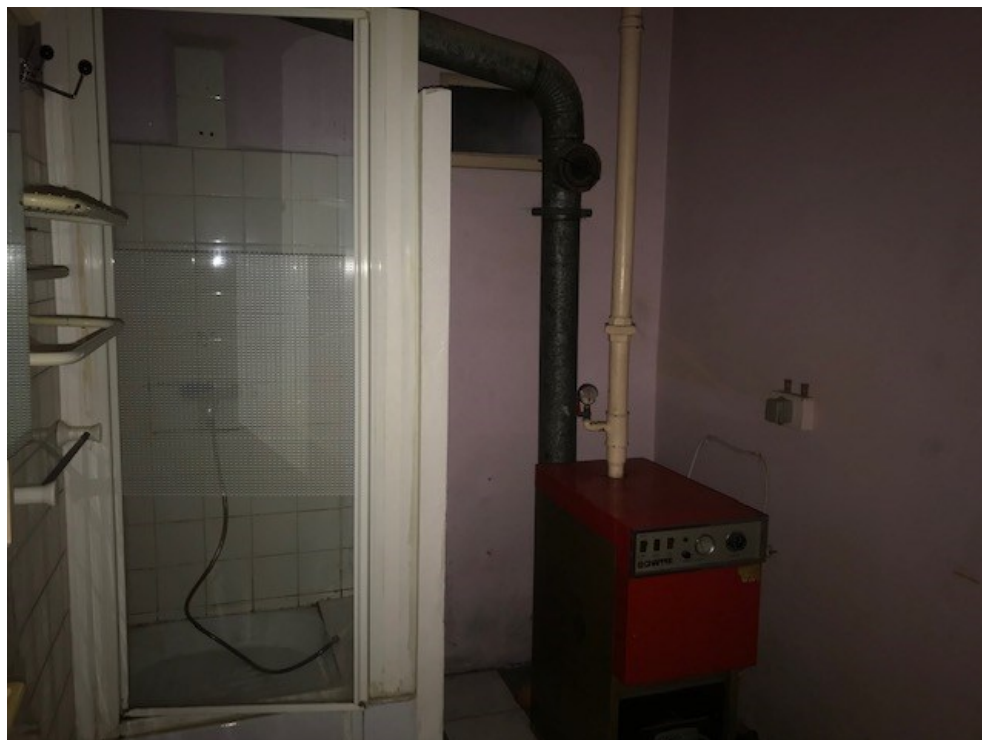
La salle de bain :

Une ancienne chaudière est présente. Le bruleur semble être plus récent.

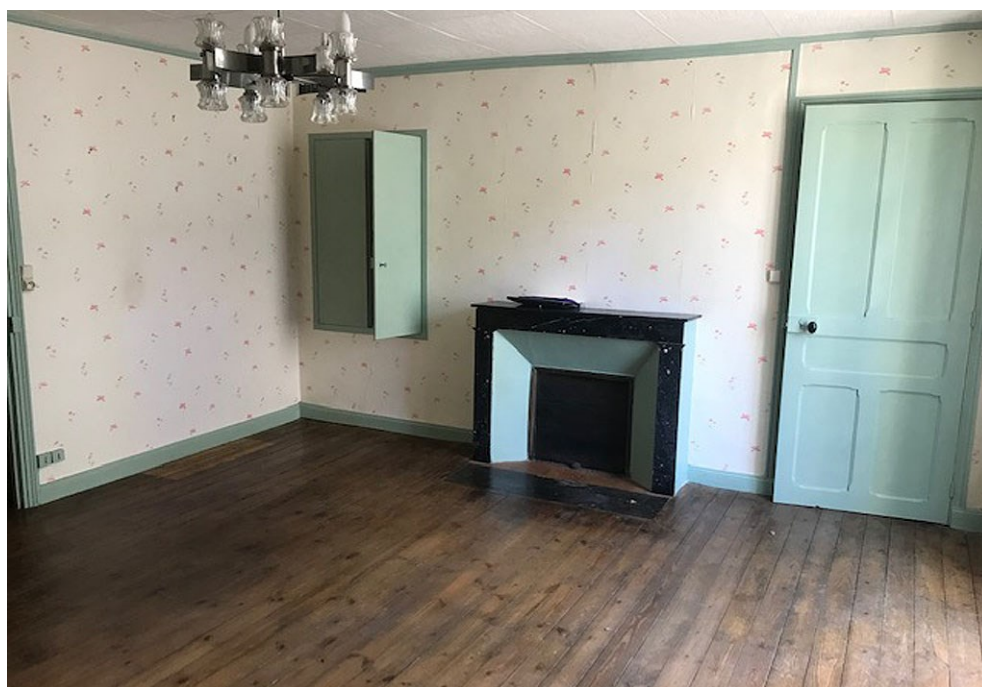
1^{er} chambre à droite : Nous sommes au niveau de la route

Au sol, un parquet en sapin. Au murs, du papier peint fleuri.

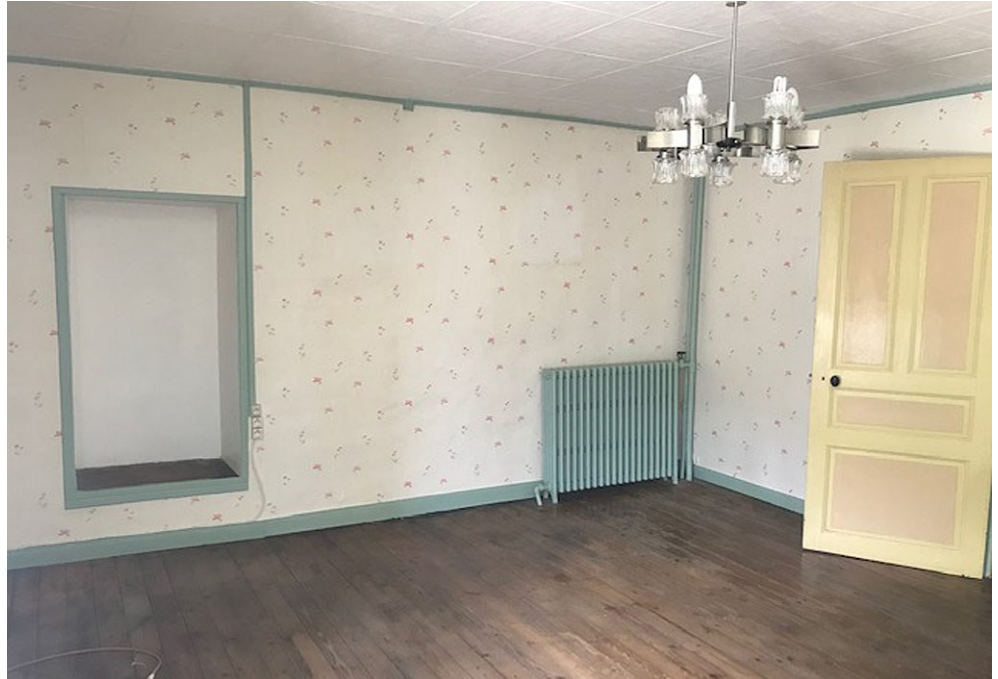
Un radiateur en fonte derrière la porte, une cheminée avec un plateau en marbre noir.
Deux placards, une niche, deux fenêtres côtés route.

Au plafond des dalles blanches non isolante.

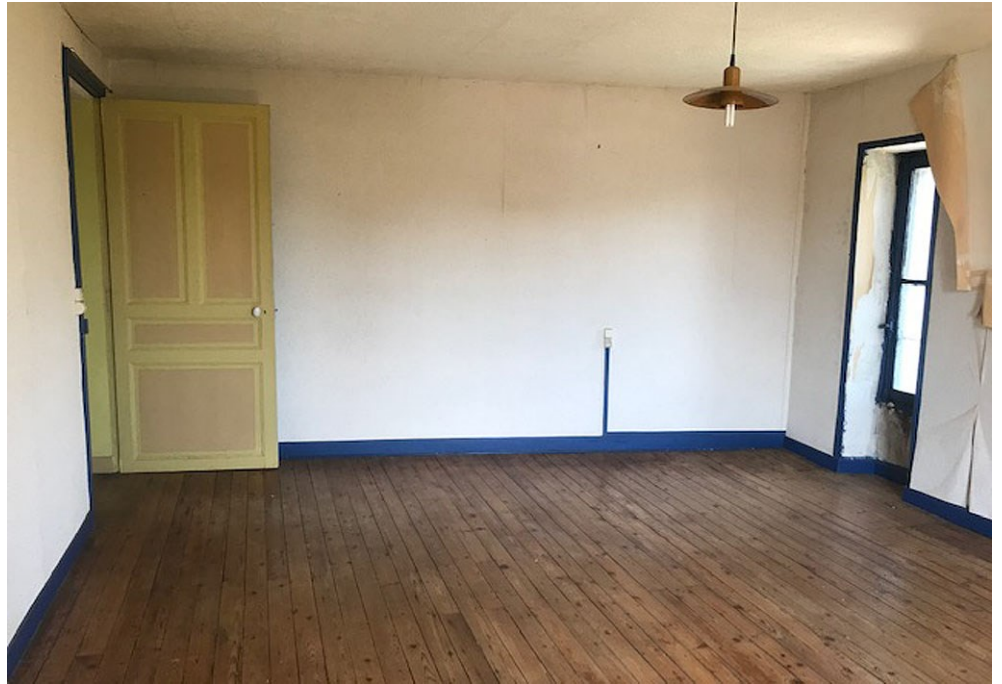
Des dalles blanches non isolante au plafond

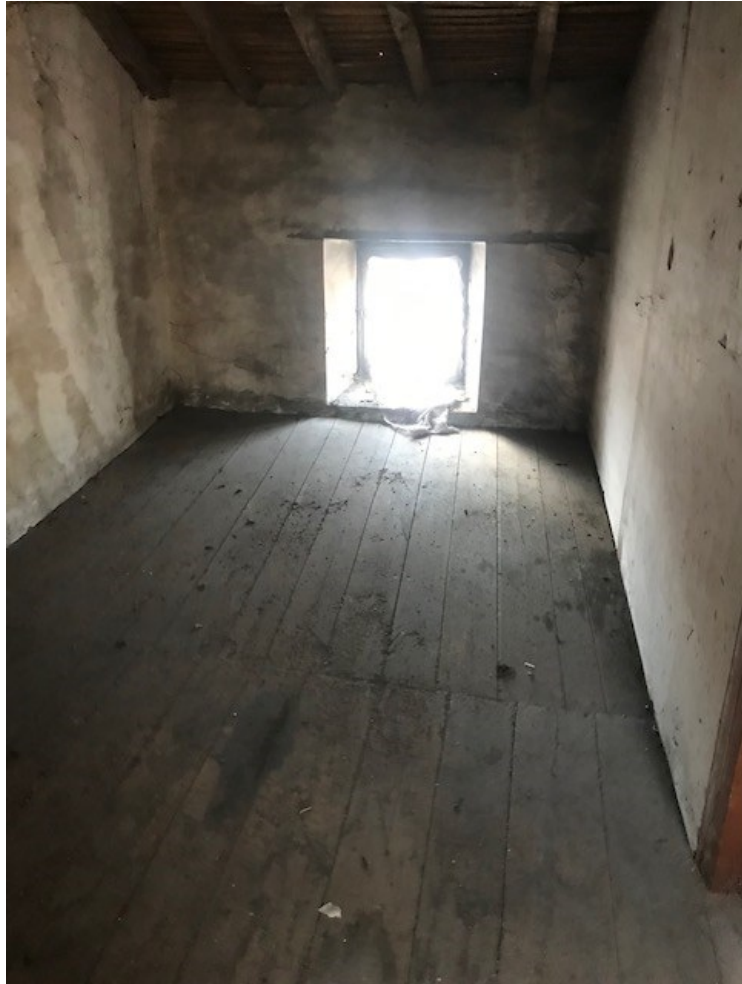
Les combles

Plancher ancien en bois, peut-être une ancienne chambre de bonne. Deux petites fenêtres côté rue
Lattage bois sans isolation.
