PROCES-VERBAL
DE
DESCRIPTION

Les jour, mois et an que dessus, je me suis transporté sur la commune de Grandpuits-Bailly-Carrois (Seine & Marne) au 12 rue de la Picardie / 19 route Nationale, Lieudit « La Haute Voie », parcelle cadastrée section 17 D n° 290 accompagné d'un géomètre du Cabinet Milot Delaplace, d'un serrurier de la société ATH et d'un équipage de Gendarmerie de la Brigade de Mormant afin d'élaborer le procès-verbal de description de l'immeuble saisi.

Il s'agit d'une maison d'habitation de plain-pied comprenant deux logements.

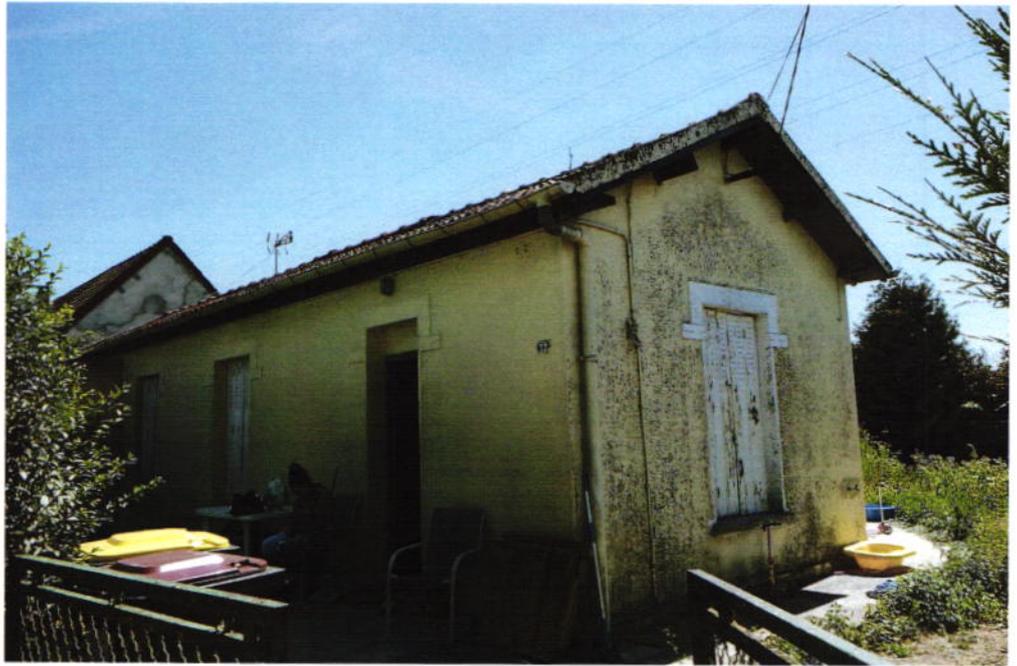
Logement en partie droite

On accède à la pièce principale par une porte palière en bois avec serrure et verrou, laquelle est en bon état.

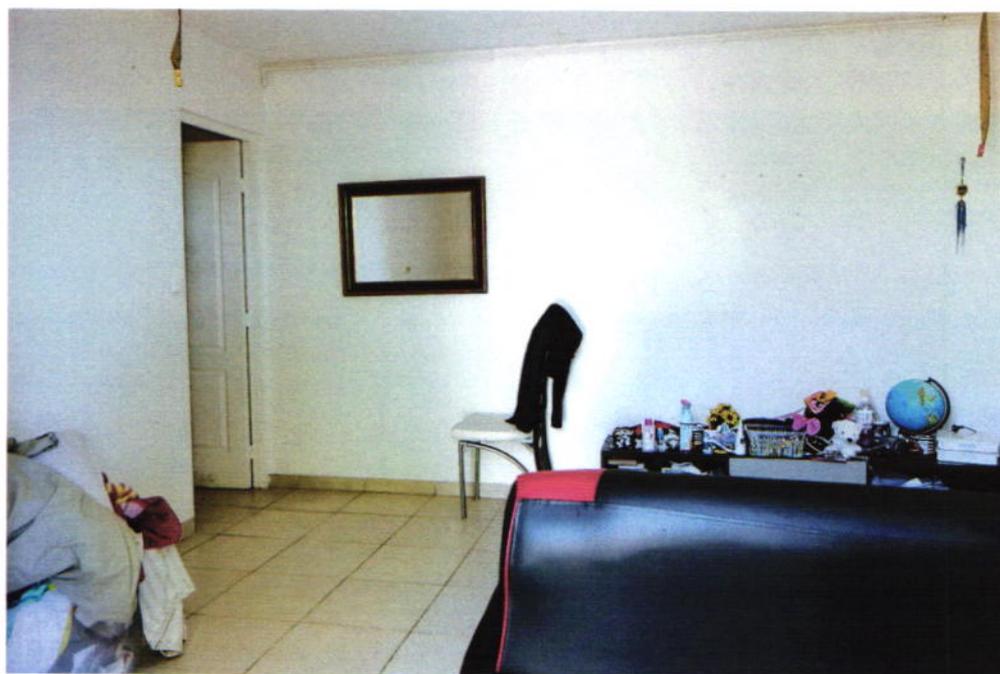
La pièce est chauffée au moyen d'un radiateur électrique ; sous réserve de fonctionnement.

La pièce est éclairée par une fenêtre en bois à deux vantaux donnant sur le pignon droit de la maison. Cette ouverture bénéficie de volets à lames brisées en métal.

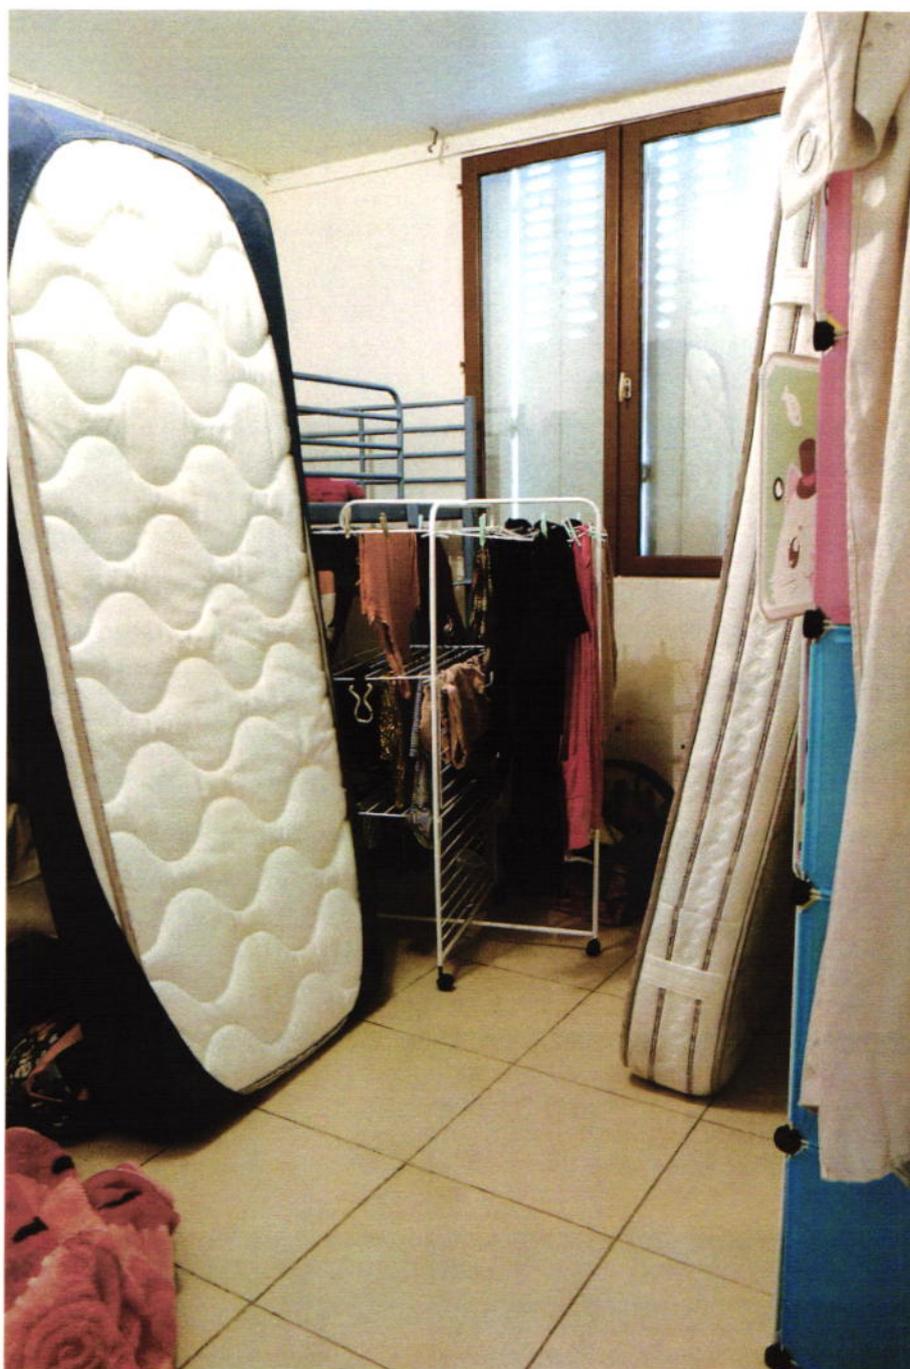
Chambre 1

On y accède du couloir par une porte en bois type chapeau de gendarme revêtue de peinture blanche.

Carrelage disposé dans le prolongement de celui du couloir
Nota : état d'usage.

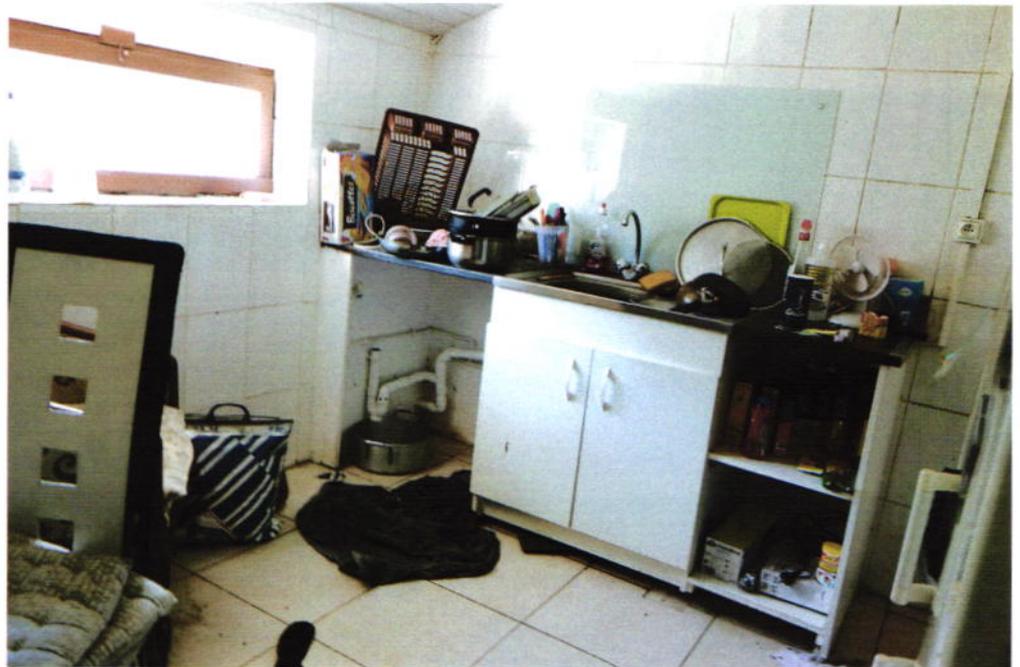
Cuisine

On y accède du couloir par une porte en bois revêtue de peinture blanche.

Carrelage
