## PROCES VERBAL DE DESCRIPTION DES LIEUX

# **PROCES VERBAL DE DESCRIPTION DES LIEUX**

Certifie m'être transporté le 05 MARS 2020 à 14H0, au 981 Avenue de l'Eglise à POUYDESSAUX (40120), où là étant, en présence de Madame CARPENTIER, j'ai procédé aux constatations suivantes :

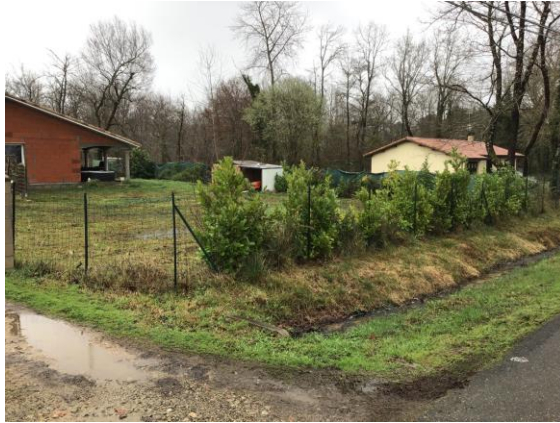
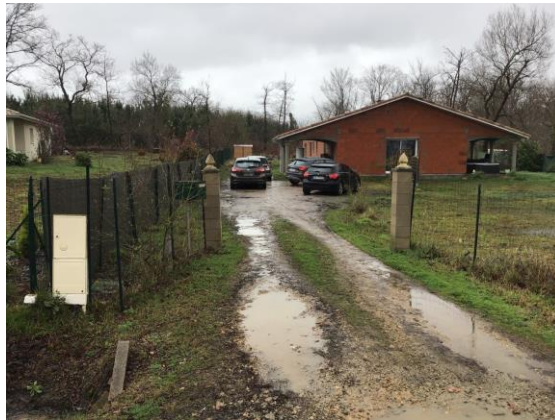
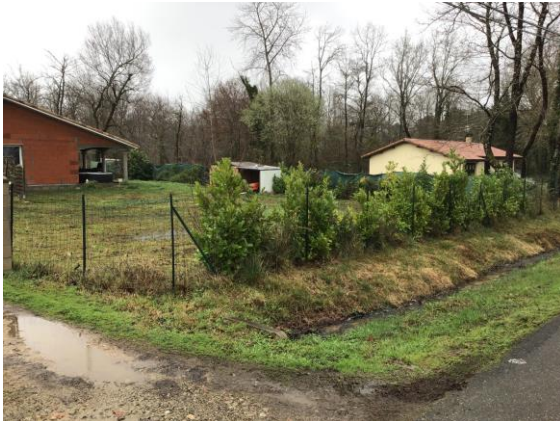
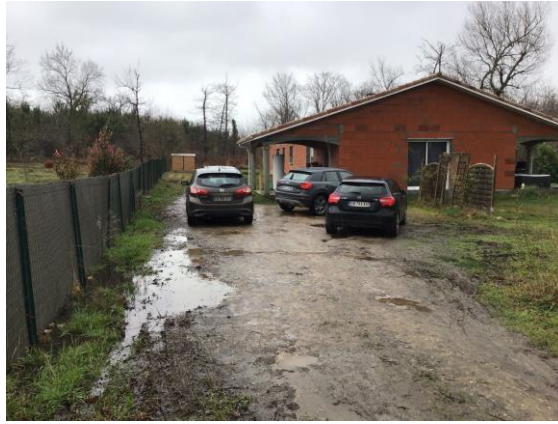
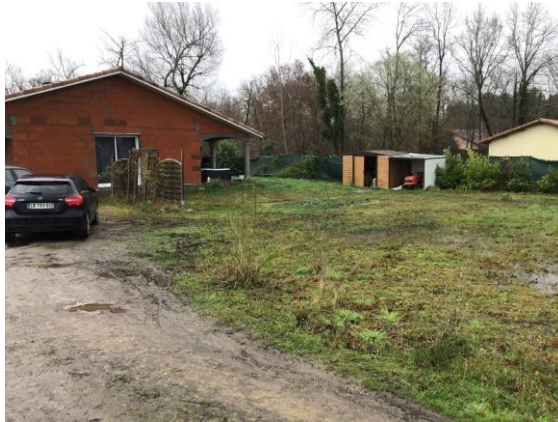
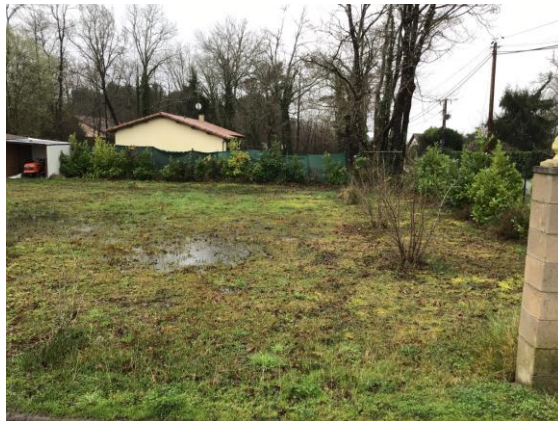
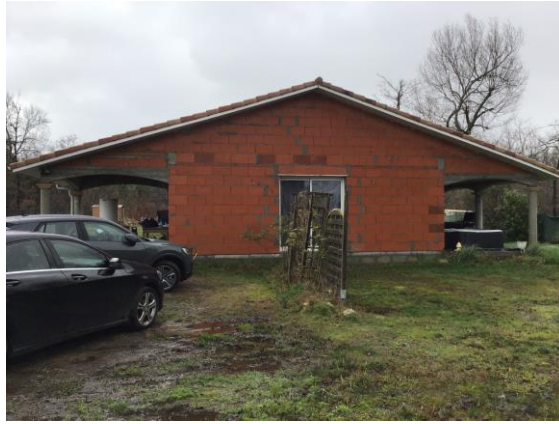
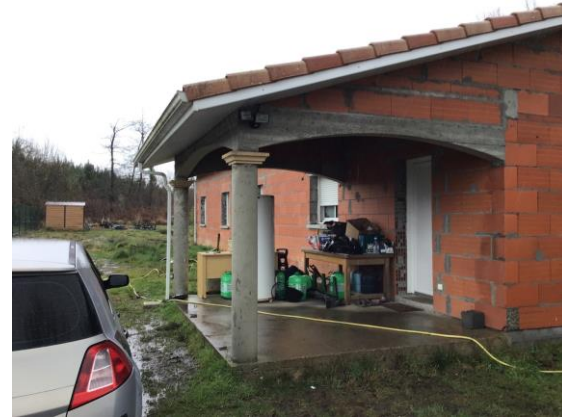
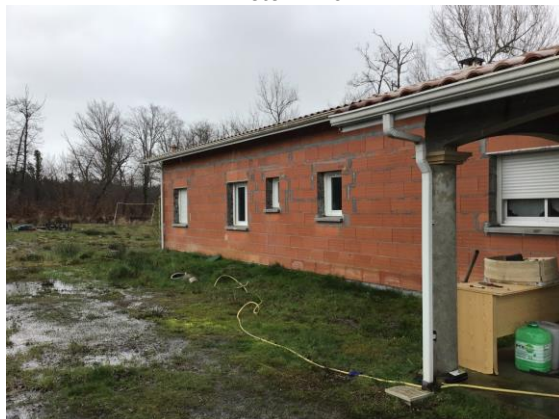
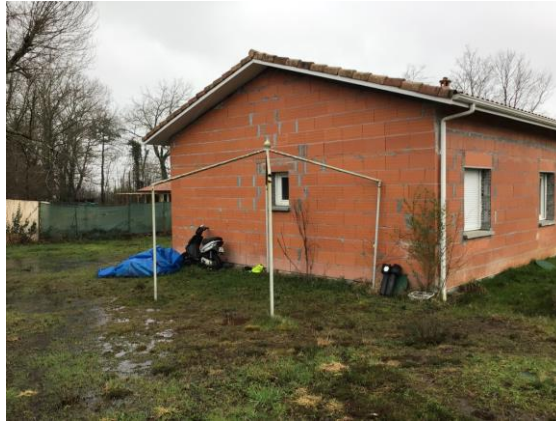
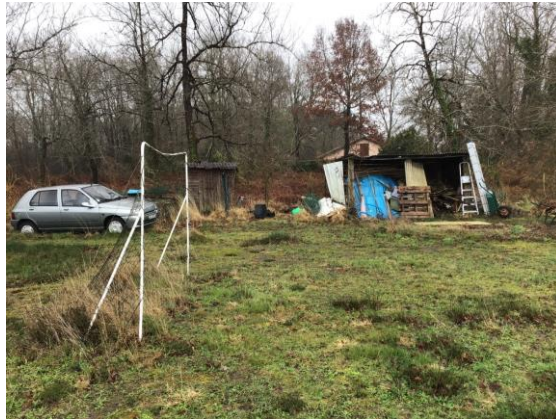
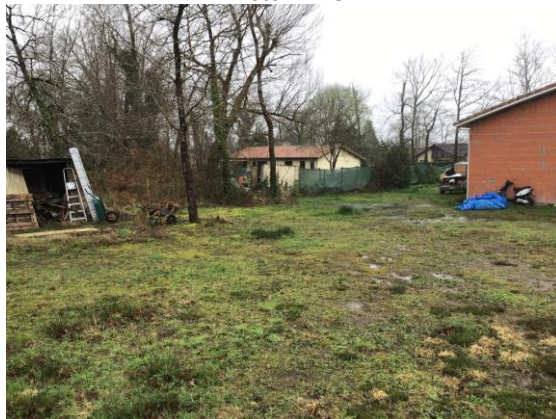
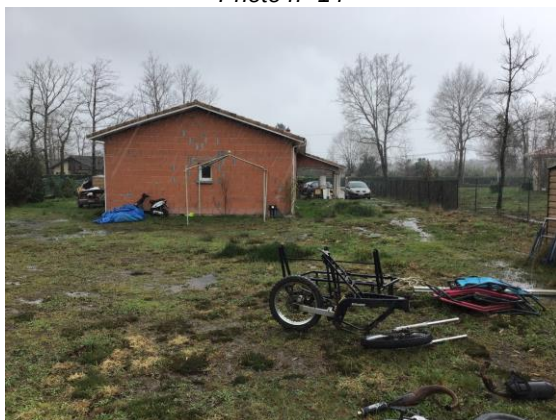
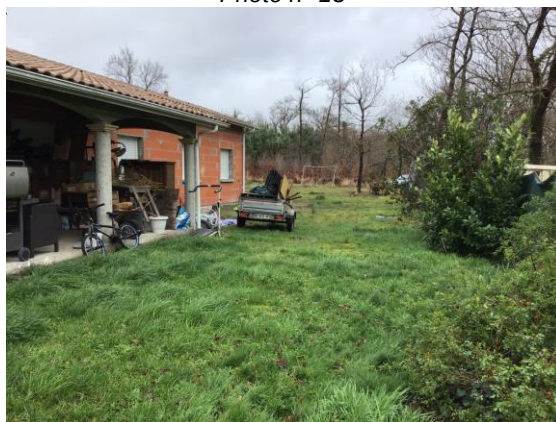
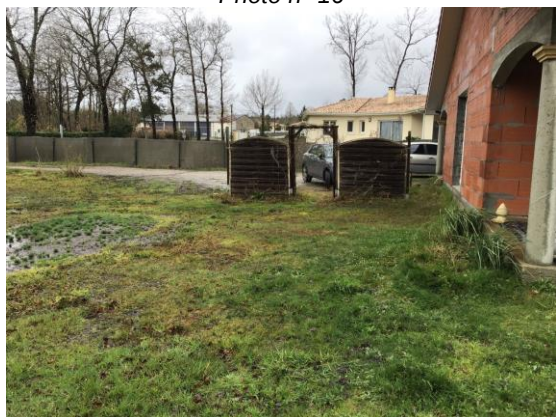
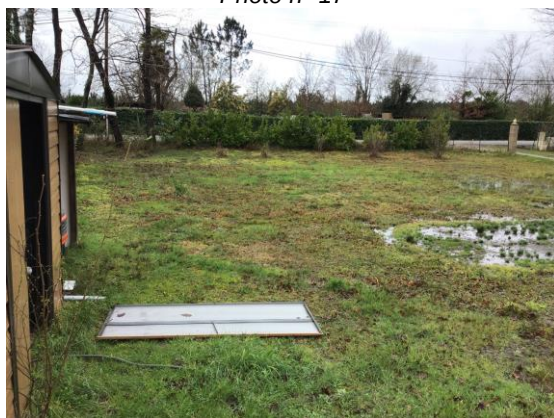
Les enduits extérieurs de la maison ne sont pas réalisés (la brique est apparente).

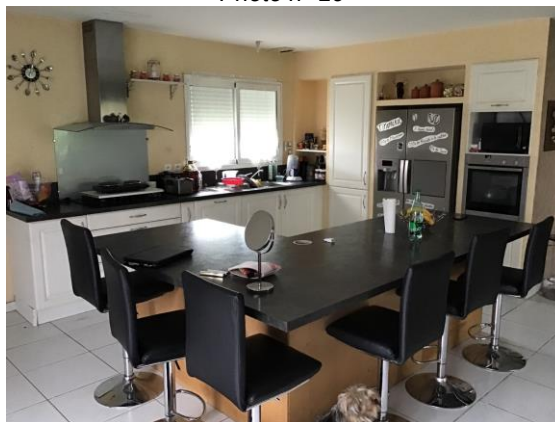
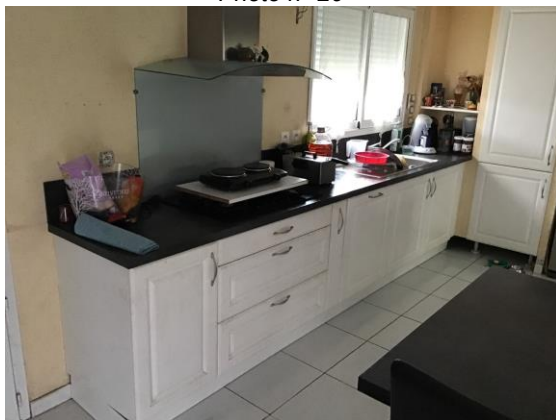
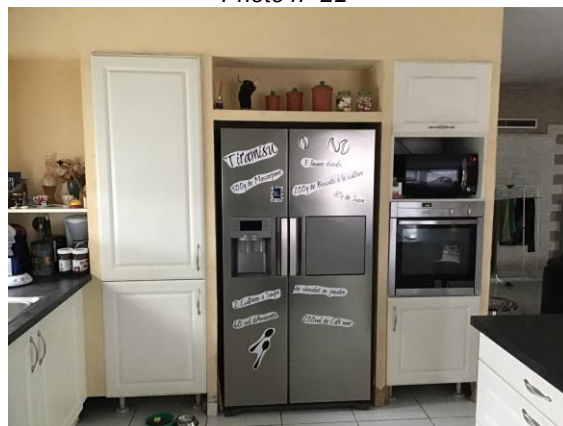
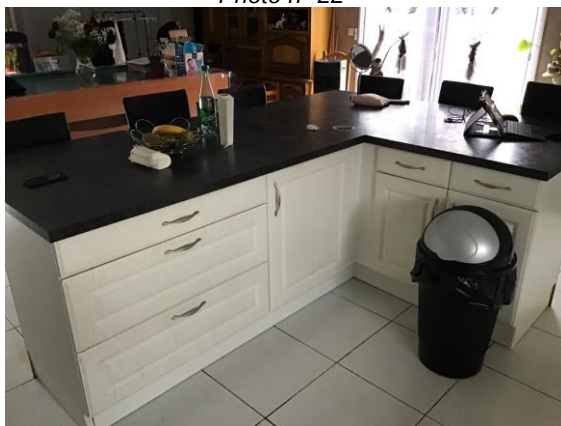
Une cuisine équipée et aménagée avec îlot central.

- Côté Nord :
  - un placard à une porte
  - deux casseroiliers
  - un tiroir à épices
  - un lave-vaisselle
  - une placard deux portes sous éviers
  - Plan de travail avec plaque de cuisson gaz, évier Inoxydable avec égouttoir.
- Côte Est:
  - une étagère en coin
  - un placard vertical deux portes
  - une niche pour réfrigérateur américain
  - une colonne avec placard, niche pour four à micro-ondes, un four, un placard.
- Îlot central:
  - deux casseroiliers et un tiroir
  - un placard simple
  - un placard double porte et deux tiroirs

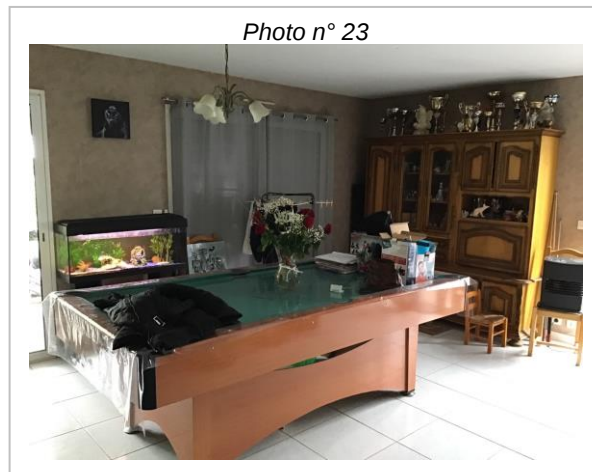
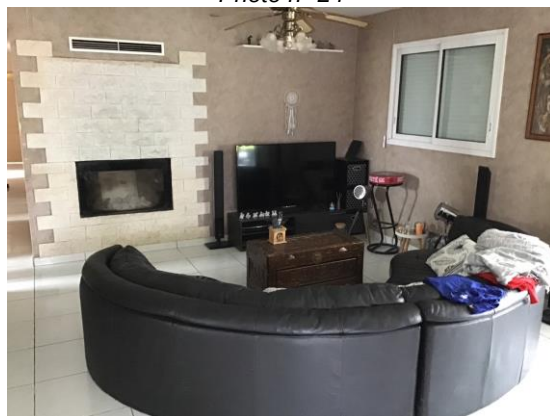
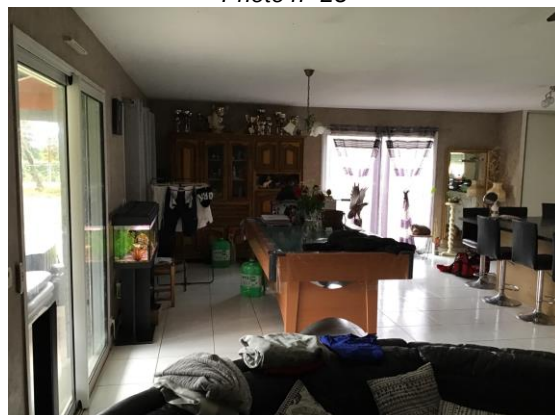
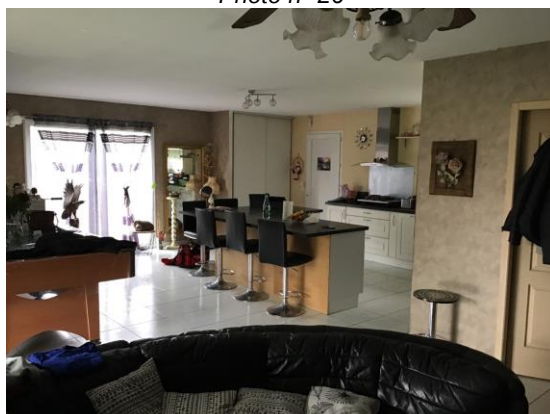
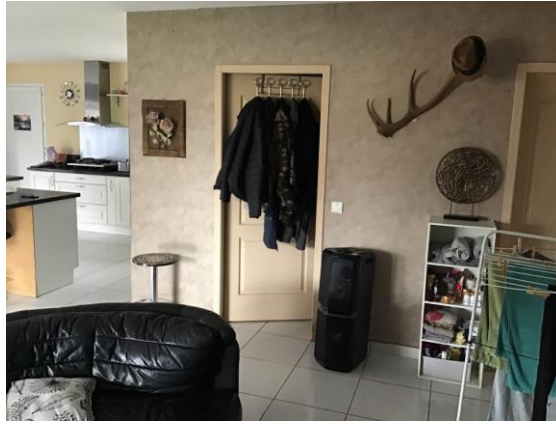
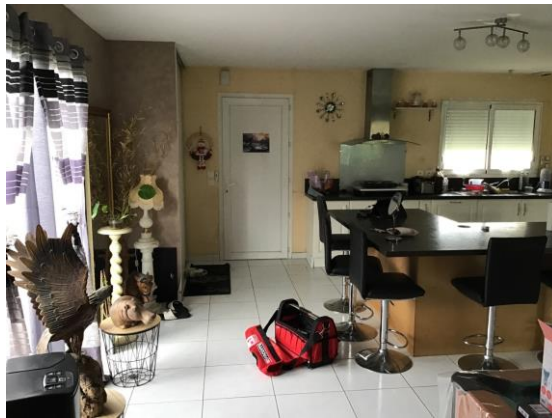
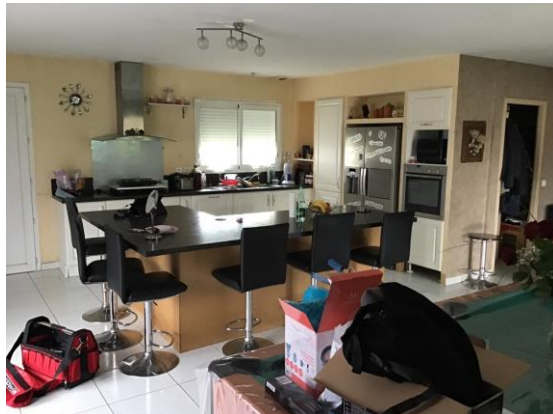
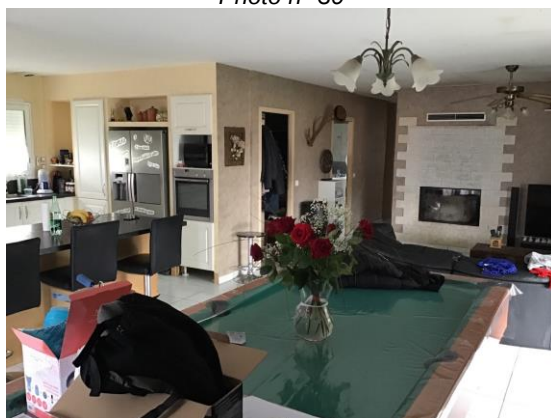
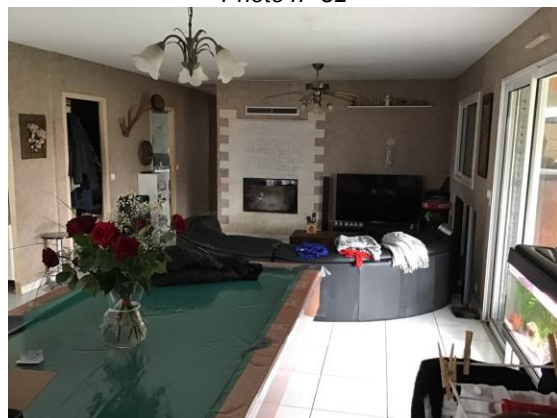
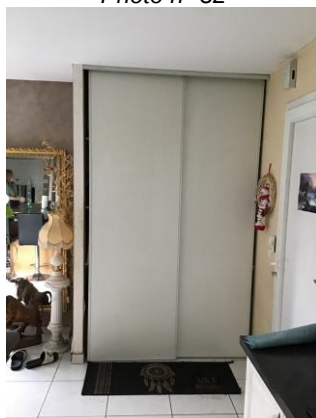
**Deux baies vitrées à deux vantaux coulissants, donnant sur la terrasse Sud, menuiseries PVC, double vitrage, volet roulant électrique en PVC.**

**Une cheminée à bois équipée d'un insert. Façade avec parement.**

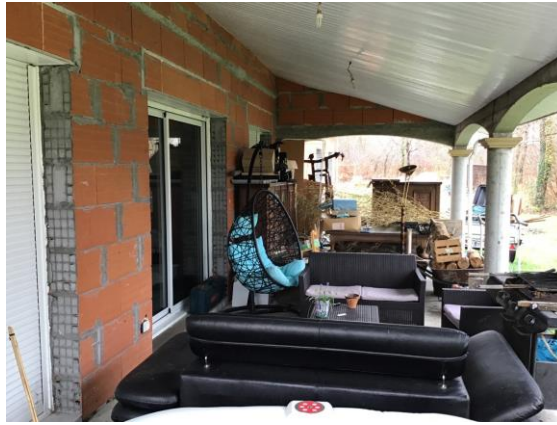
*Photo n° 34*

**Une terrasse couverte avec chape brute au sol.**

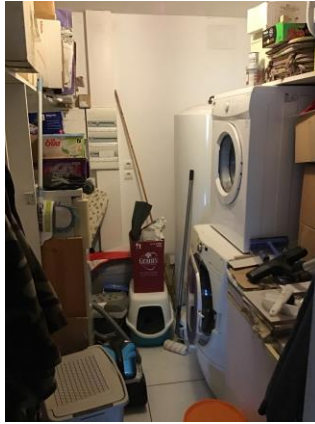
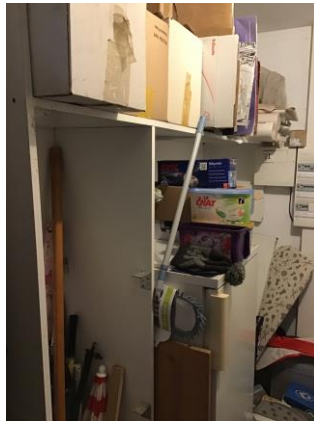
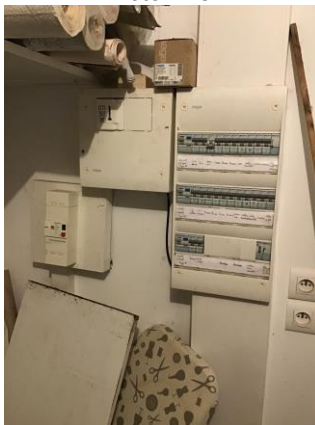
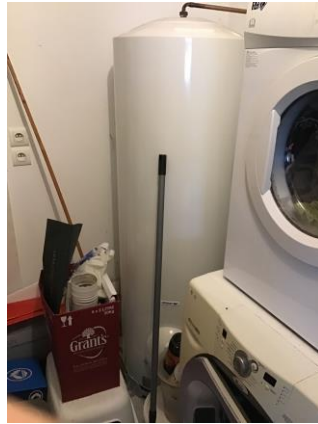
**L'équipement électrique comprend un tableau électrique.**

**Pour les éléments d'équipement, je relève des étagères et un ballon d'eau chaude**

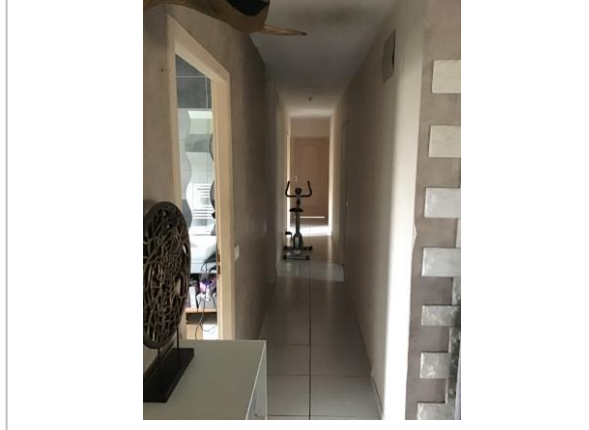
Photo n° 43

Le sol est recouvert de carrelage. Les plinthes sont en carrelage. Les murs sont recouverts de papier peint. Le plafond est recouvert de peinture.

Pour les éléments d'équipement, je relève un placard avec rideau.

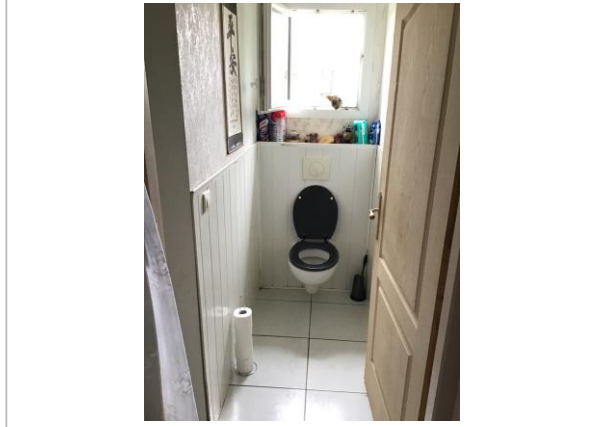
Photo n° 44

Le sol est recouvert de carrelage. Une partie des murs est recouverte de lambris en pvc. Une autre partie des murs est recouverte de papier peint. Le plafond est recouvert de peinture.

L'éclairage naturel de la pièce est assuré par une fenêtre, ouverture battant simple, châssis pvc, double vitrage.

Pour les éléments d'équipement, je relève : un WC suspendu.

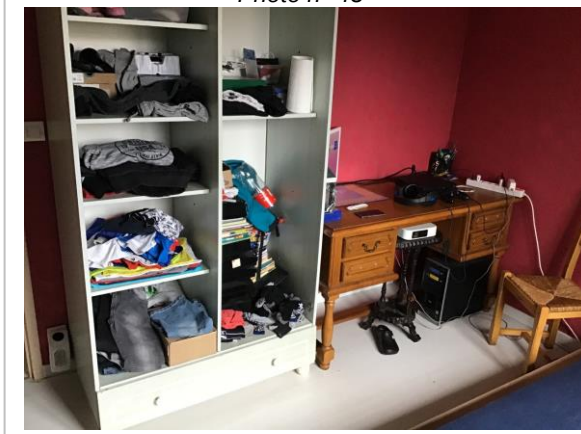
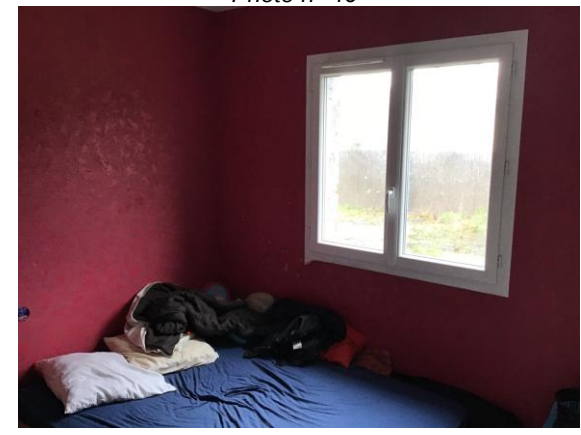
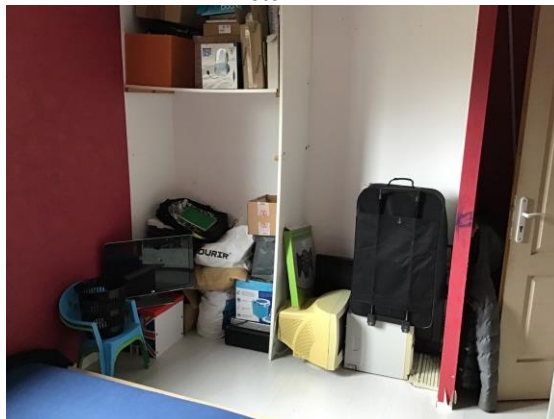
Le sol est recouvert de parquet.

Les plinthes sont en bois peintes.

Les murs sont recouverts de papier peint.

Le plafond est recouvert de peinture.

L'éclairage naturel de la pièce est assuré par une fenêtre, ouverture battant double, châssis pvc, double vitrage, volet roulant électrique en pvc.

Pour les éléments d'équipement, je relève un placard avec étagère

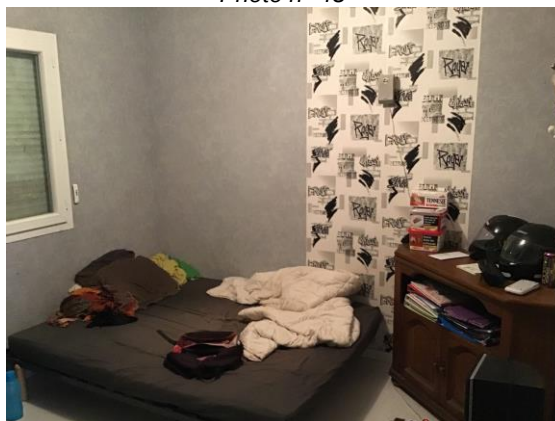
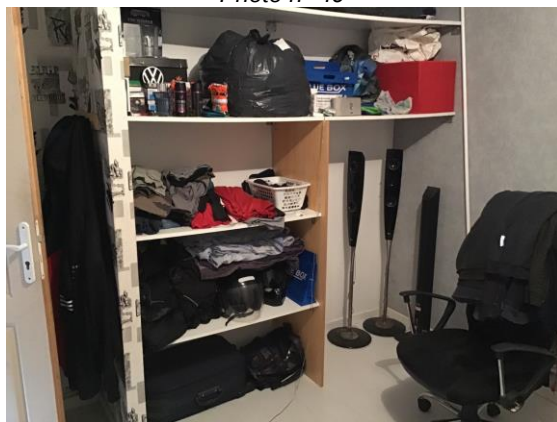
Le sol est recouvert de parquet.

Les plinthes sont en bois peintes.

Les murs sont recouverts de papier peint.

Le plafond est recouvert de peinture.

L'éclairage naturel de la pièce est assuré par une fenêtre, ouverture battant double, châssis pvc, double vitrage, volet roulant électrique en pvc.

Pour les éléments d'équipement, je relève un placard avec étagères.

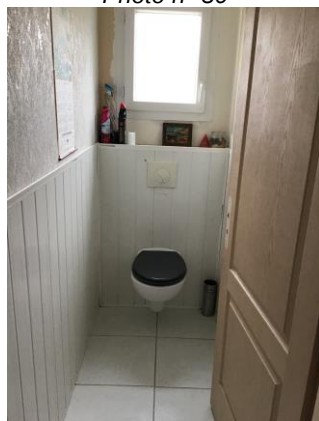
Photo n° 50

Le sol est recouvert de carrelage.

Une partie des murs est recouverte de lambris en pvc.

Une autre partie des murs est recouverte de peinture.

Le plafond est recouvert de peinture.

L'éclairage naturel de la pièce est assuré par une fenêtre, ouverture battant simple, châssis pvc, double vitrage.  
Pour les éléments d'équipement, je relève un WC suspendu.

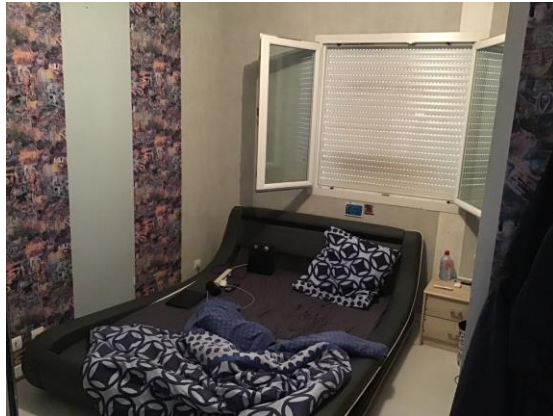
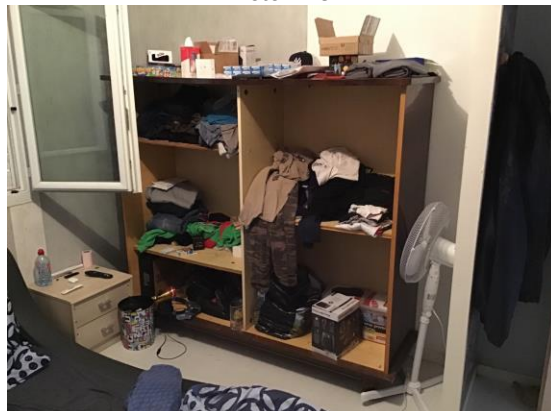
Le sol est recouvert de parquet.

Les plinthes sont en bois peintes.

Les murs sont recouverts de papier peint.

Le plafond est recouvert de peinture.

L'éclairage de la pièce est assuré par une fenêtre, ouverture battant double, châssis pvc, double vitrage, volet roulant électrique en pvc.

Pour les éléments d'équipement, je relève un placard sans étagère.

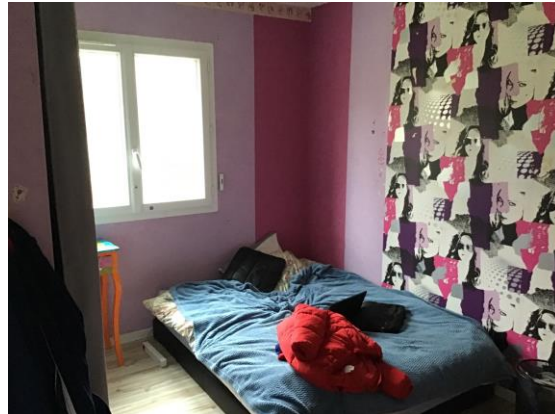
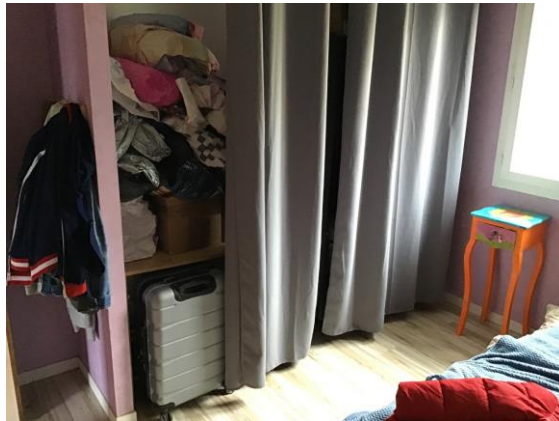
Le sol est recouvert de parquet.

Les plinthes sont en bois peintes.

Les murs sont recouverts de papier peint.

Le plafond est recouvert de peinture.

L'éclairage naturel de la pièce est assuré par une fenêtre, ouverture battant double, châssis pvc, double vitrage, volet roulant électrique en pvc.

Pour les éléments d'équipement, je relève un placard avec rideau.

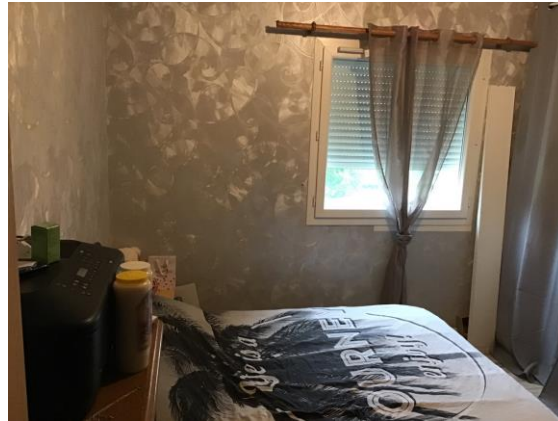
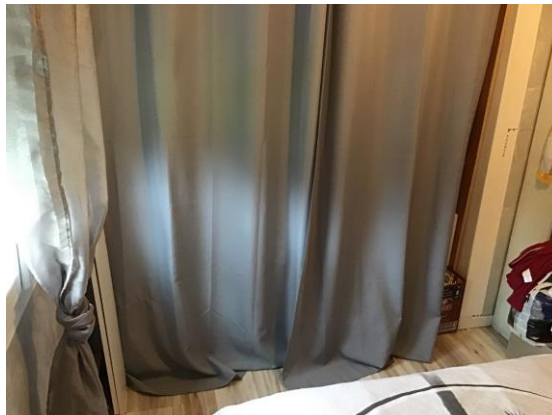
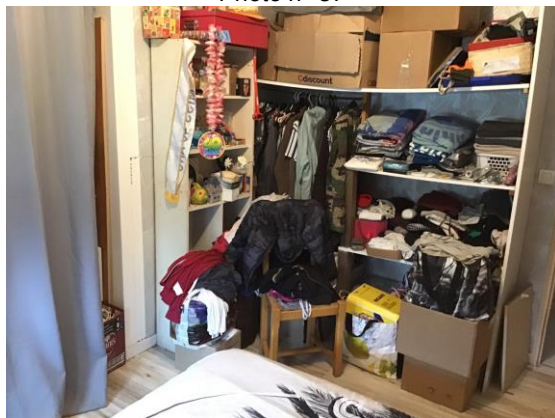
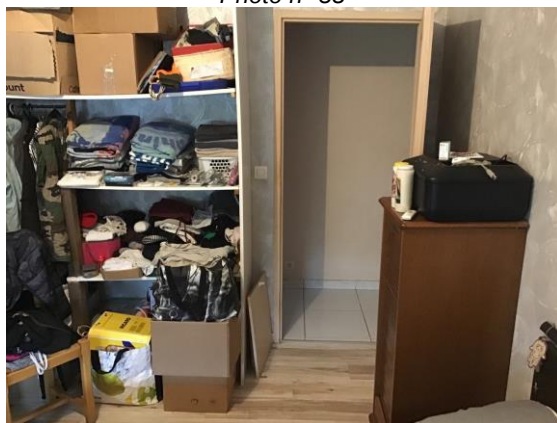
Le sol est recouvert de parquet.

Les plinthes sont en bois peintes.

Les murs sont recouverts de papier peint.

Le plafond est recouvert de peinture.

L'éclairage naturel de la pièce est assuré par une fenêtre, ouverture battant double, châssis pvc, double vitrage, volet roulant électrique en pvc.

Pour les éléments d'équipement, je relève un placard avec rideau, étagères.
