PROCÈS-VERBAL DESCRIPTIF

L'AN DEUX MIL DIX-NEUF,
ET LE VINGT-HUIT MAI.

Je me suis rendue ce jour à partir de 09h30, sur les communes de CANNES (06400) 6 chemin du Séminaire Saint Paul, Quartier Cannes Eden et VALLAURIS (06220), boulevard des horizons (Alpes-Maritimes),

Les biens immobiliers saisis, objets de la présente procédure, dépendent d'un ensemble immobilier dénommé « La petite chimère », sis sur la commune de CANNES (06400) 6 chemin du Séminaire Saint Paul, Quartier Cannes Eden et à VALLAURIS (06220), boulevard des horizons (Alpes-Maritimes),

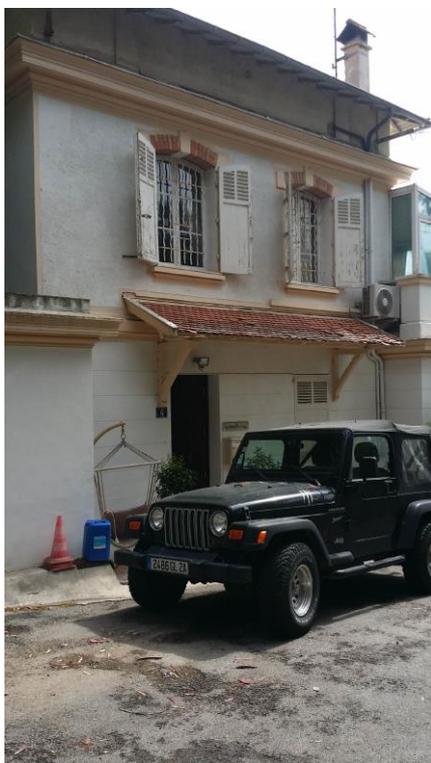
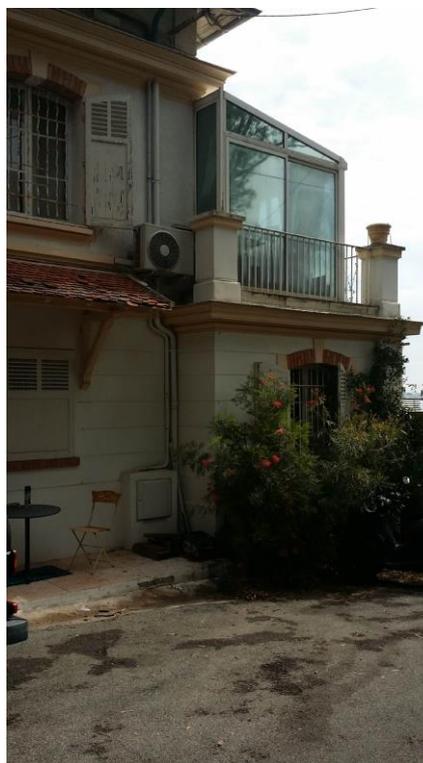
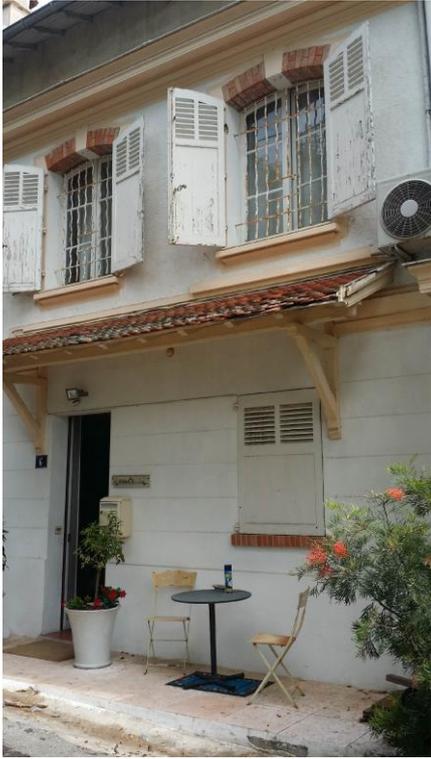
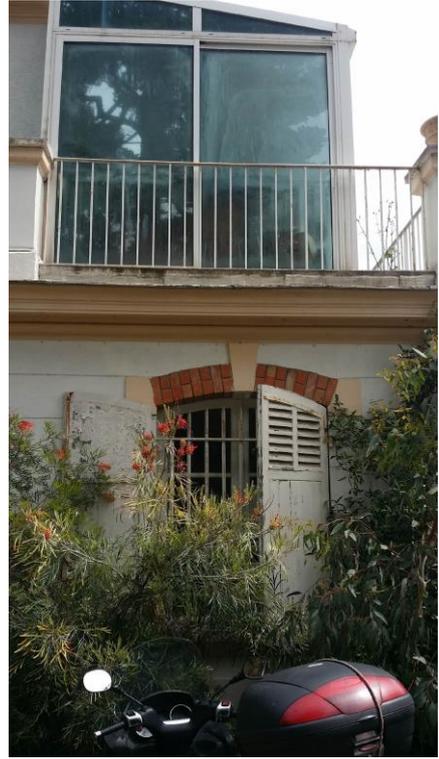
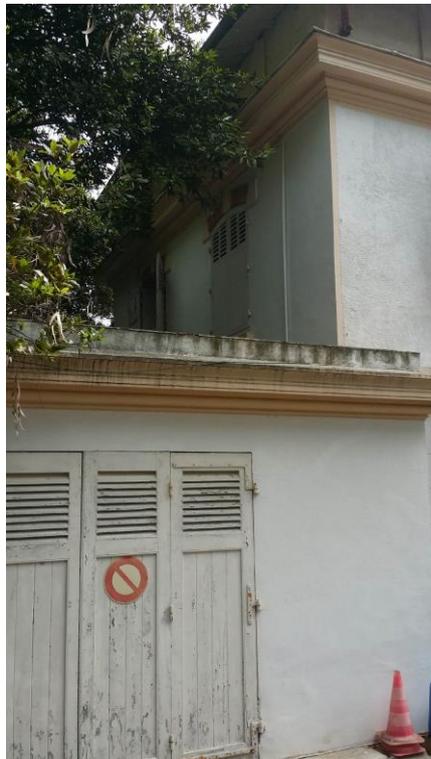
Il s'agit d'une maison vétuste et les façades de la maison sont crépies et peintes avec toiture couvertures en tuile.

Le crépi est ancien. Il semble ne pas y avoir de gouttières.

Les façades contiennent de nombreuses traces noires principalement en partie haute et en partie basse. De la mousse est visible sur certaines parties de surface des façades.

Les menuiseries extérieures des lots 5 et 6 sont en bois sur l'ensemble des ouvertures. Plusieurs volets sont en mauvais état.

Certaines boiseries sont en état de détérioration importante.

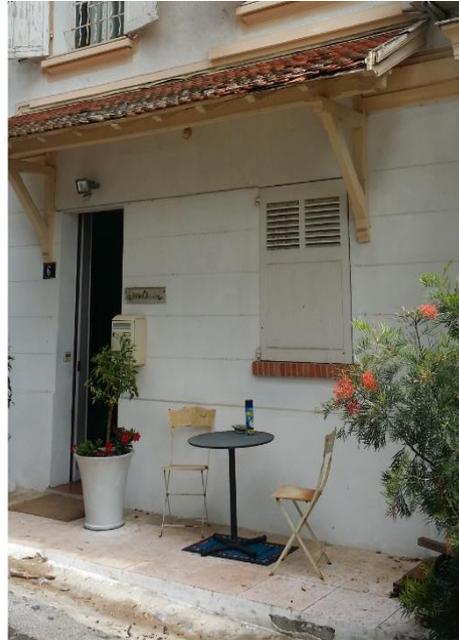
L'entrée des lots N°5 et 6 s'effectue depuis la voie publique par une même porte d'entrée principale située du côté du boulevard séminaire saint Paul à Cannes. Il n'y a pas de clôture ou portail pour accéder à cette porte. Cette porte est située au rez-de-chaussée de l'ensemble immobilier sous un auvent dont la toiture est couverte de tuiles, pour certaines usagées et mal fixées. Le sol du porche d'entrée est carrelé et en état d'usage, certains joints sont noirs.

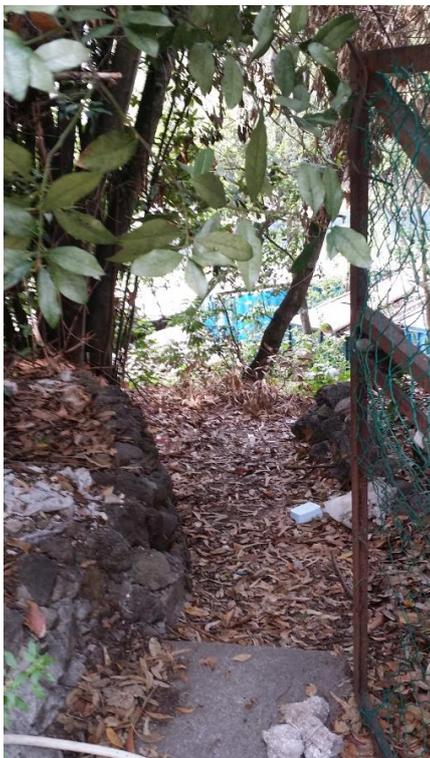
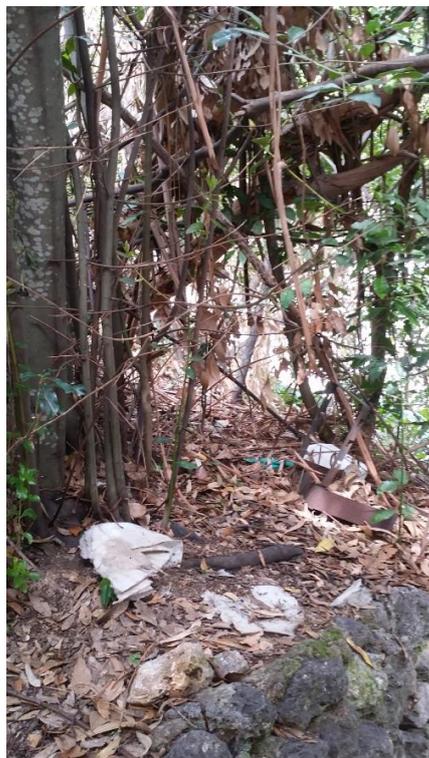
En revanche, du côté gauche de la propriété et contigu au garage se trouve un espace vert en totale friche.

J'interroge Monsieur CHARVOZ qui m'indique que cet espace pourrait être ce jardinet privatif mais qu'il n'en est pas certain.
J'insère des photographies à titre d'information.

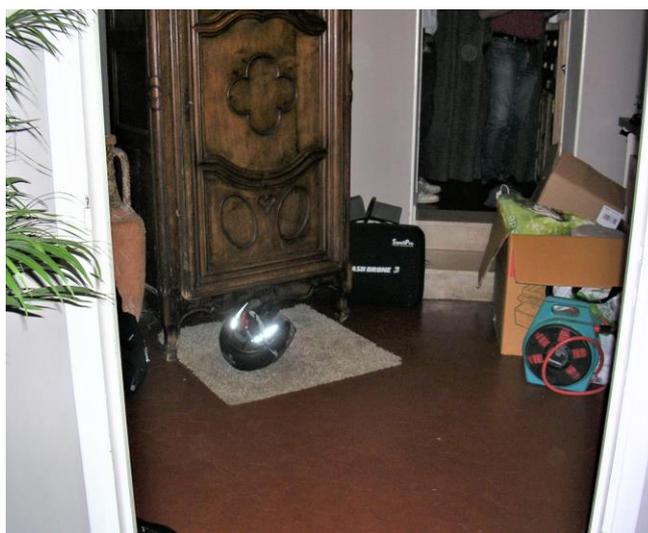
Carrelé. (terre cuite). A noter des petits éclats sur certains carreaux.

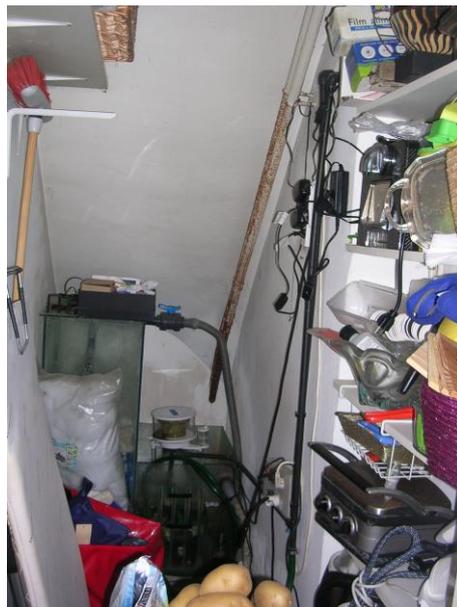
Du côté droit en entrant et près de la porte-fenêtre, il y a un petit dégagement-arrière cuisine faisant office de rangement et de débarras. Présence d'étagères qui sont fixées aux murs.

Les murs le sol et le plafond sont à l'état brut. L'ensemble usagé.

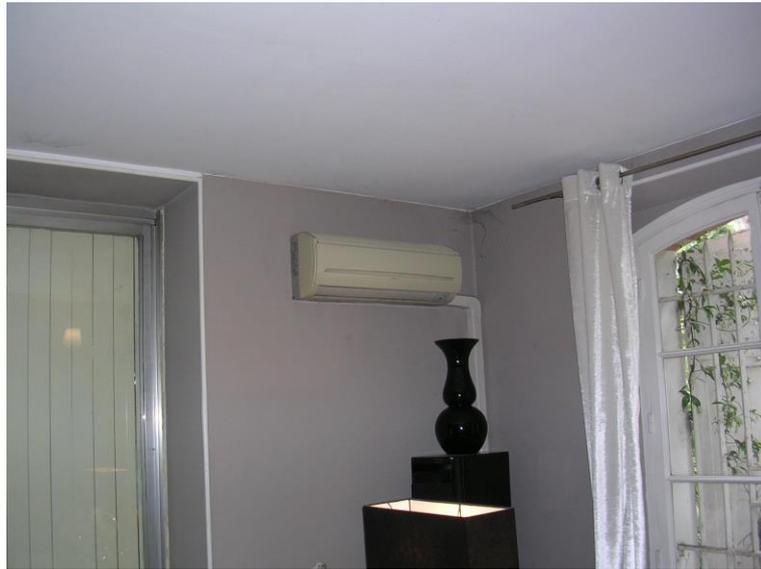
- une baie vitrée simple vitrage à deux panneaux (le système d'ouverture de cette baie ne fonctionne pas), menuiserie aluminium.

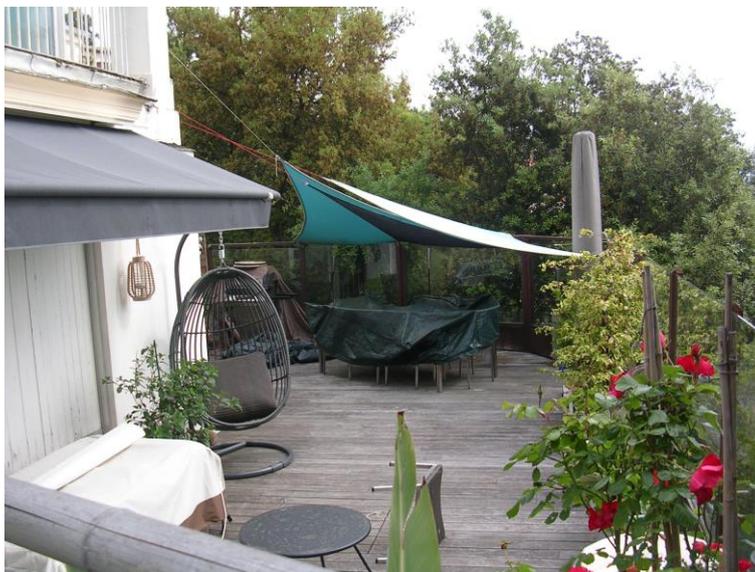
Le sol de cette terrasse est en lames/dalles en bois usagées.

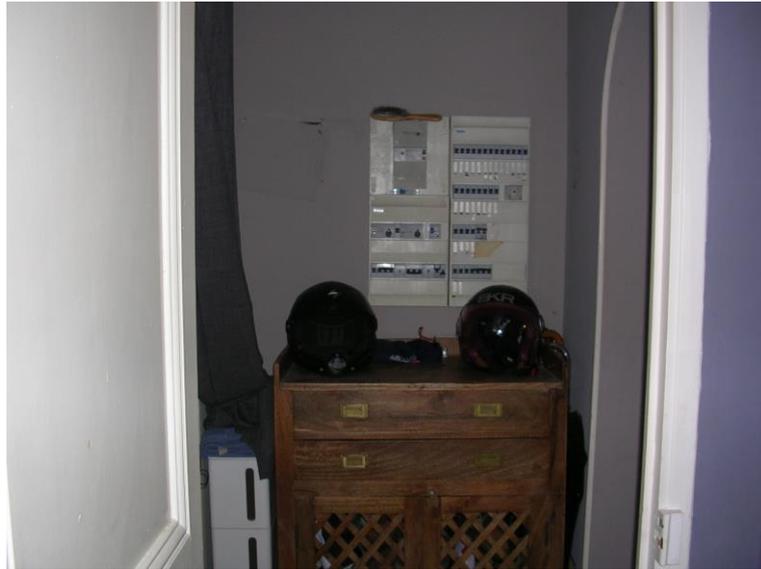
Le sol est carrelé et le mur et le plafond sont peints et sales.

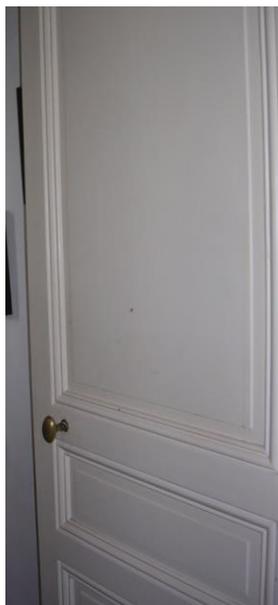
- une porte menuiserie bois. (petit éclat sur la porte)

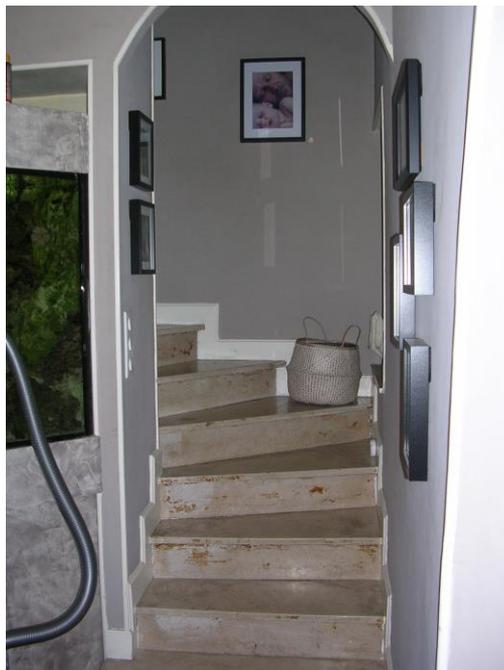
La description du lot n°5 est terminée, j'accède au lot n°6 par un escalier intérieur aménagé dans l'espace salle à manger et qui dessert l'étage supérieur. Cet escalier contient plusieurs marches et contres marches dont le revêtement est carrelé. (état usagés).
Les murs de l'escaliers sont peints ainsi que le plafond.
L'ensemble à l'état d'usage mais sale.
À noter toutefois à certains endroits des petites fissures ou craquellements de peinture .

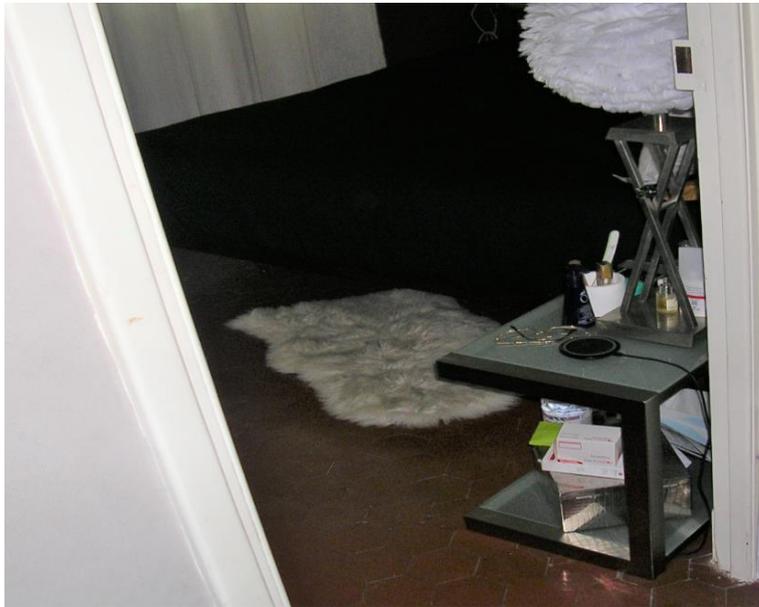
- un radiateur
- Pièce équipée d'un appareil de climatisation fixé au mur
- La porte d'entrée à cette pièce est manquante.

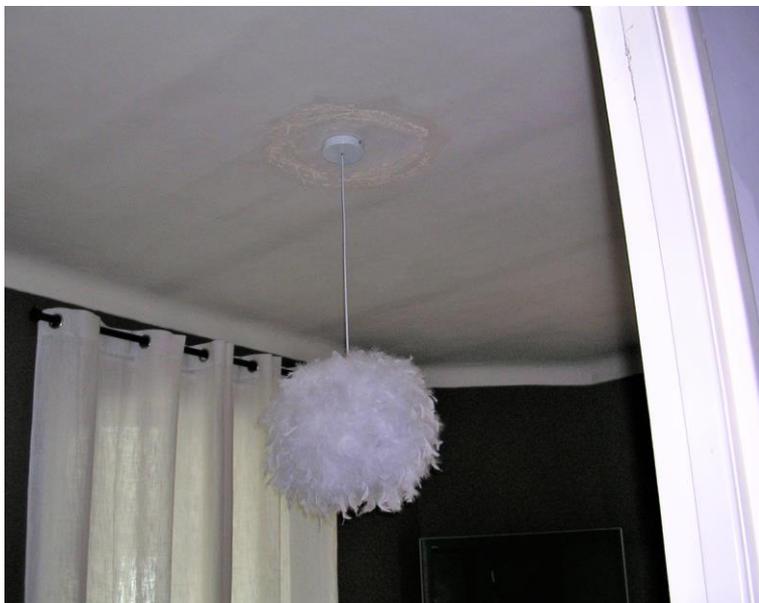
- Pièce éclairée par une suspension au plafond (trace d'un revêtement ovale autour de la suspension).

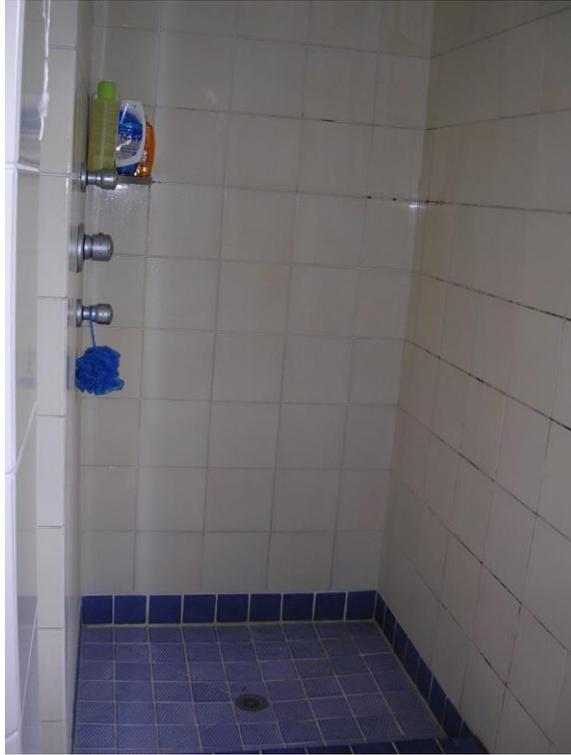
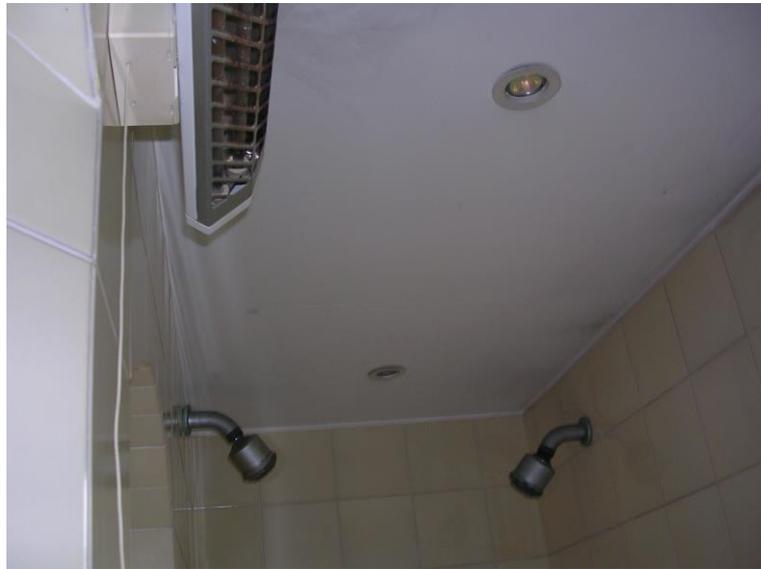
- Coin douche avec receveur d'eau carrelés.
Robinetterie de douche chromé intégrée dans le mur.
Deux têtes de douche chromés, fixés sur chaque côté des deux murs.
(L'ensemble état usagé, les joints sont noirs).
-un appareil électrique

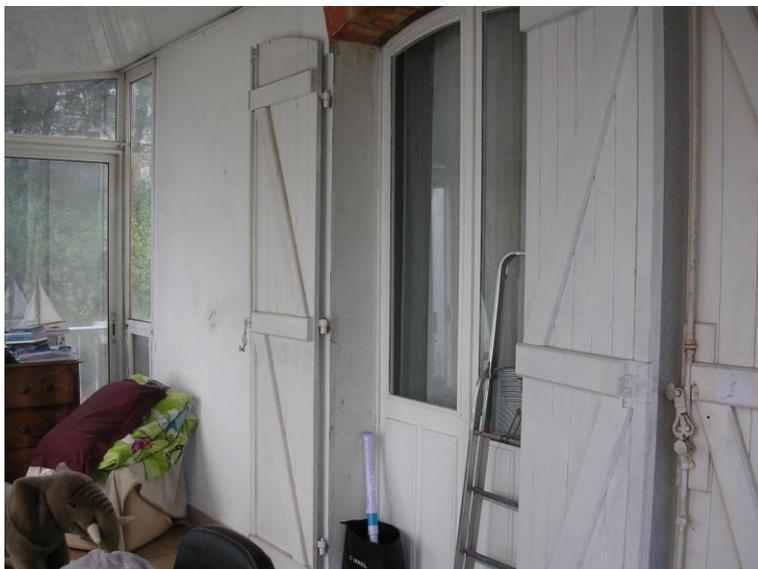
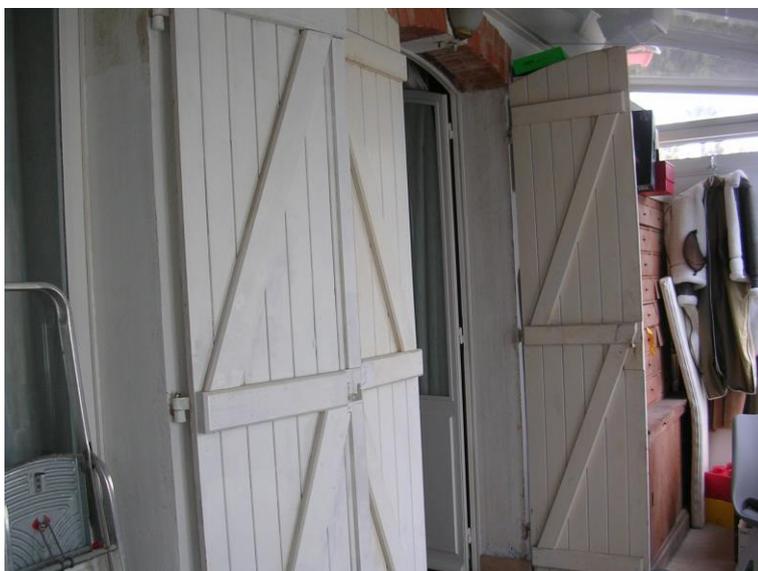
A l'intérieur de la véranda, présence de volets en bois usagés.

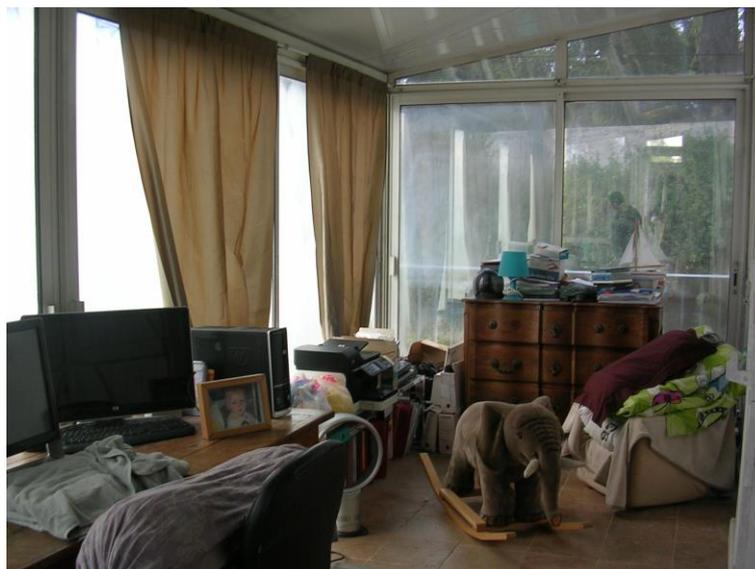
Les parois vitrées sont en double vitrage avec encadrement en aluminium.
(état usagé avec présence de petites taches noires).

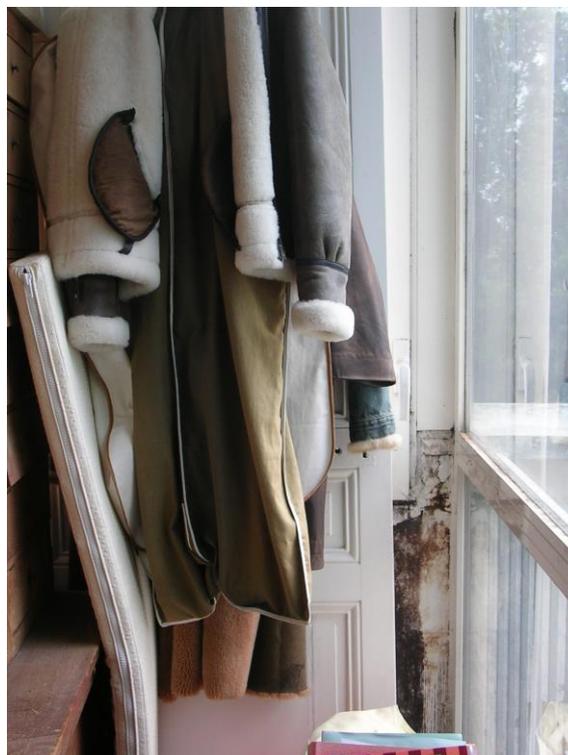
À droite de cette véranda (en entrant), je note la présence sur une partie de la cloison, de traces d'auréoles noires avec craquellement du revêtement.

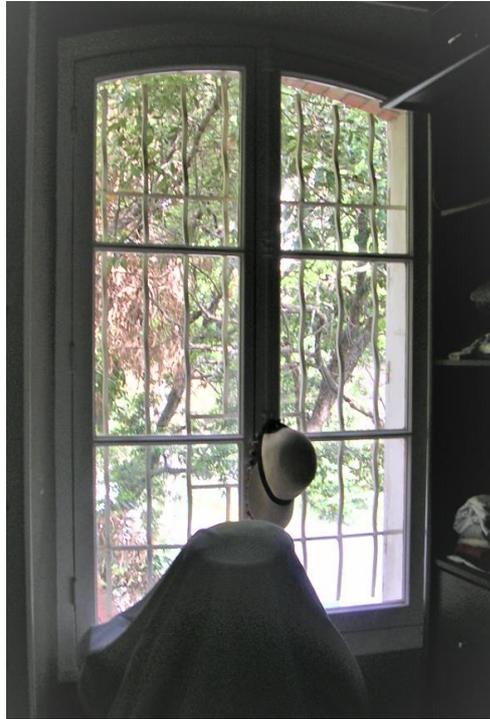
- une porte en bois, état d'usage.
- Un radiateur.
- une fenêtre simple vitrage, doubles vantaux pivotants, menuiseries bois. (avec grille de protection).

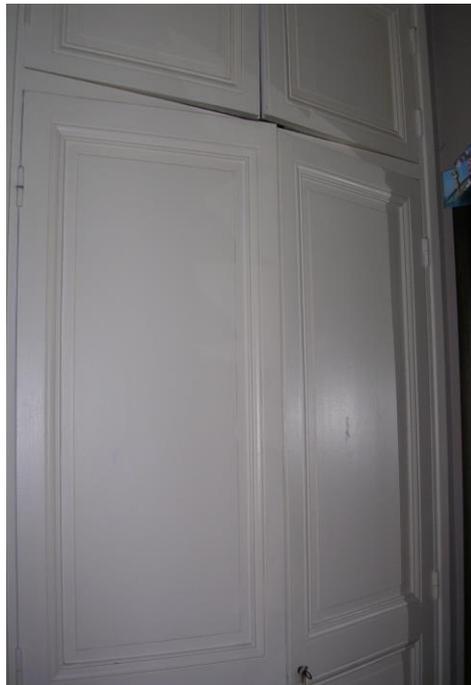
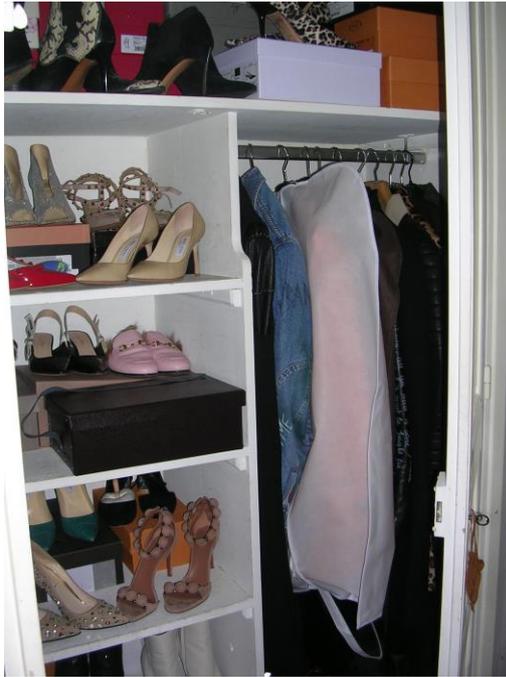
-un placard à quatre portes pivotantes menuiserie bois dont deux grandes en partie inférieur et deux petites en partie supérieur. (à l'intérieur duquel est aménagée une penderie).

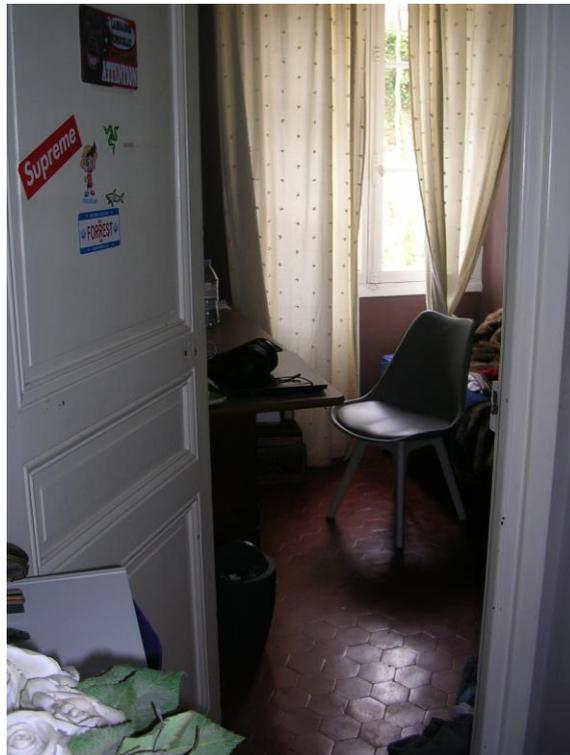
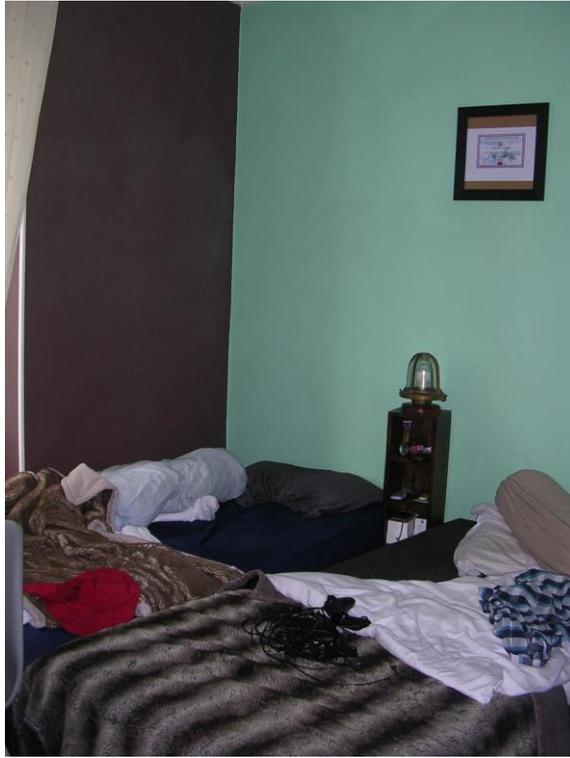
3-Chambre N°2:

Sol :
Carrelé.

Murs :
Peints,

Plafond :
Peints,

L'ensemble à état d'usage.

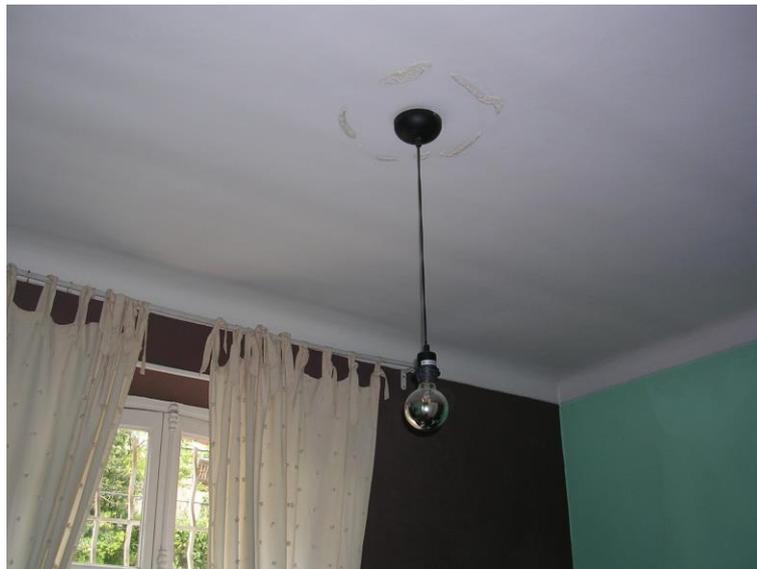
- Porte menuiserie bois usagée.
- un petit radiateur
- Pièce éclairée par une suspension au plafond (trace d'un revêtement ovale autour de la suspension).

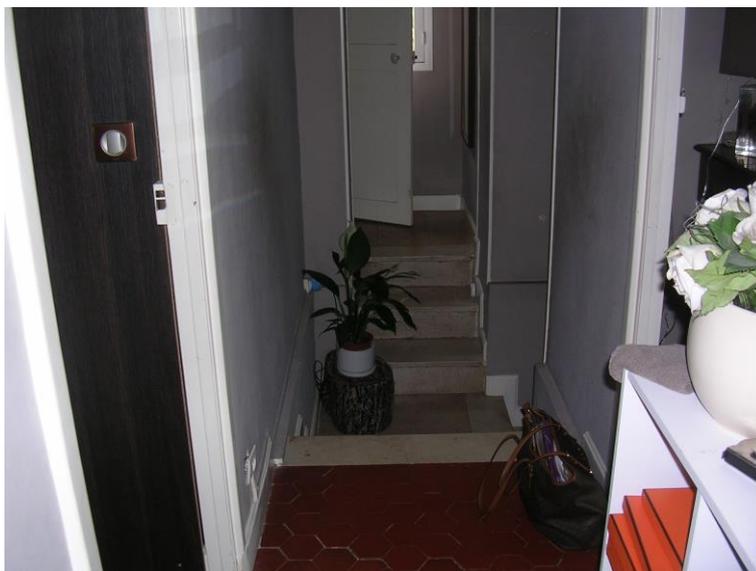
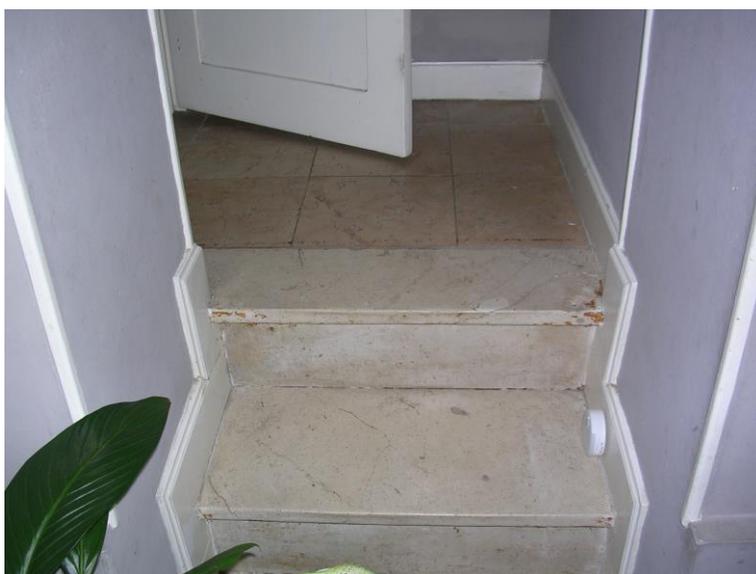
J'accède maintenant à la partie à droite du palier principale par un second escalier dont les trois marches et contres marches sont carrelées et usagées.

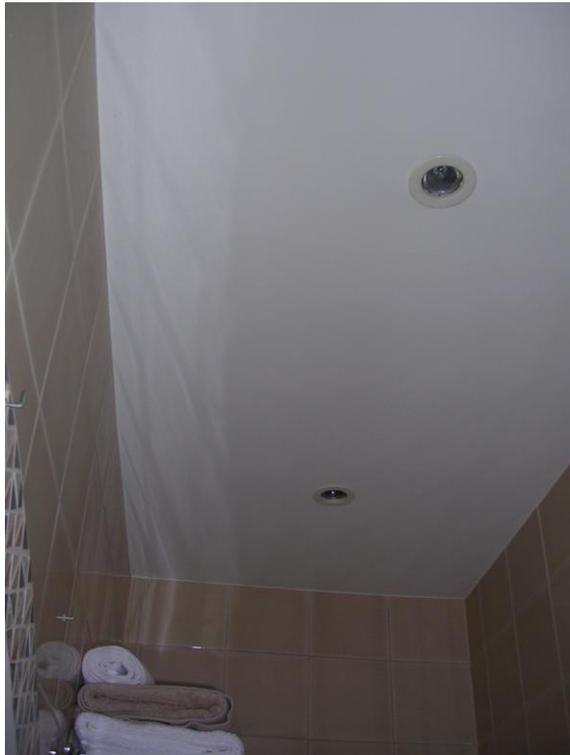
Faux plafonds peints avec spots intégrés.

Présence d'une importante trace d'auréole et peinture fortement craquelée près du spot situé à l'entrée de cette pièce.
