PROCES VERBAL DESCRIPTIF

DEUX MILLE VINGT ET UN ET LE DIX NOVEMBRE

D554 Route du Val
Lotissement Les Toits de Piégros
Maison numéro 8
83170 BRIGNOLES
Référence : 1029

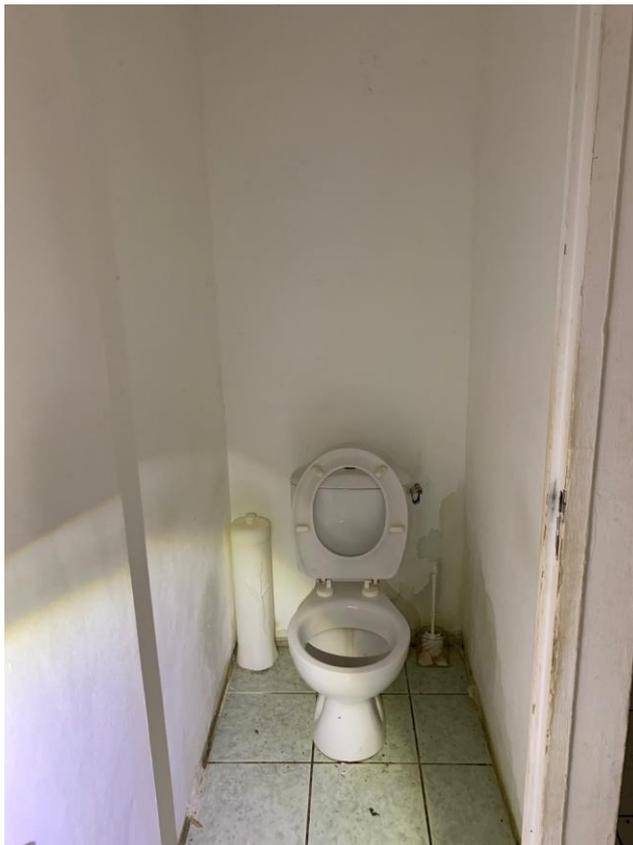
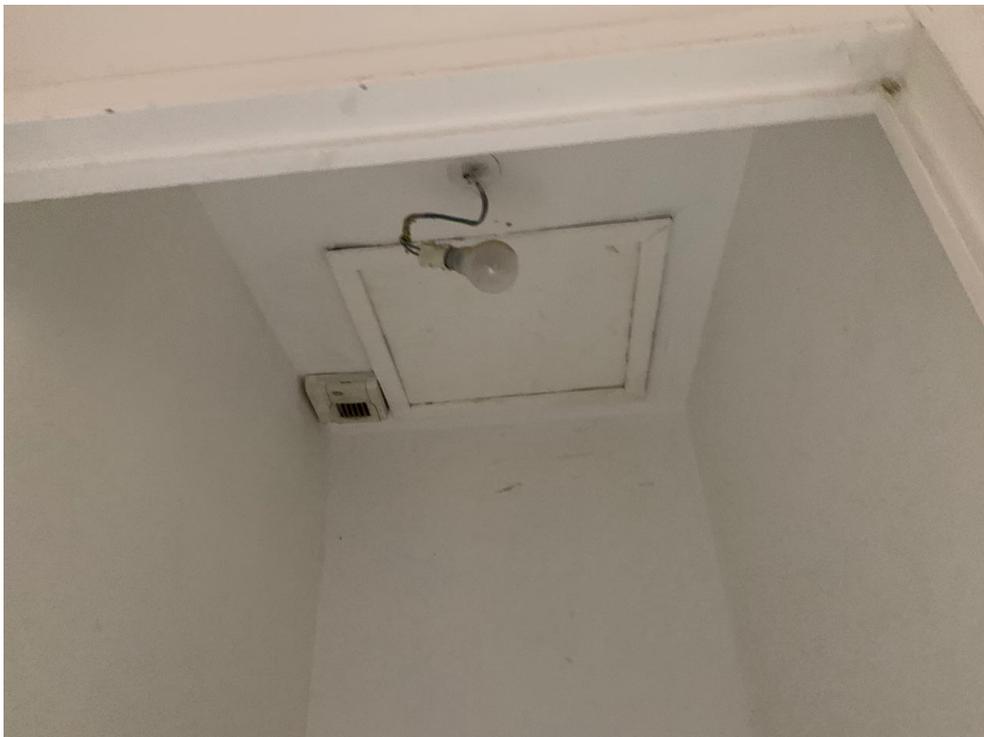
Le **plafond** est recouvert de peinture, de couleur blanche. File électrique avec douille.

Présence d'une trappe visite combles

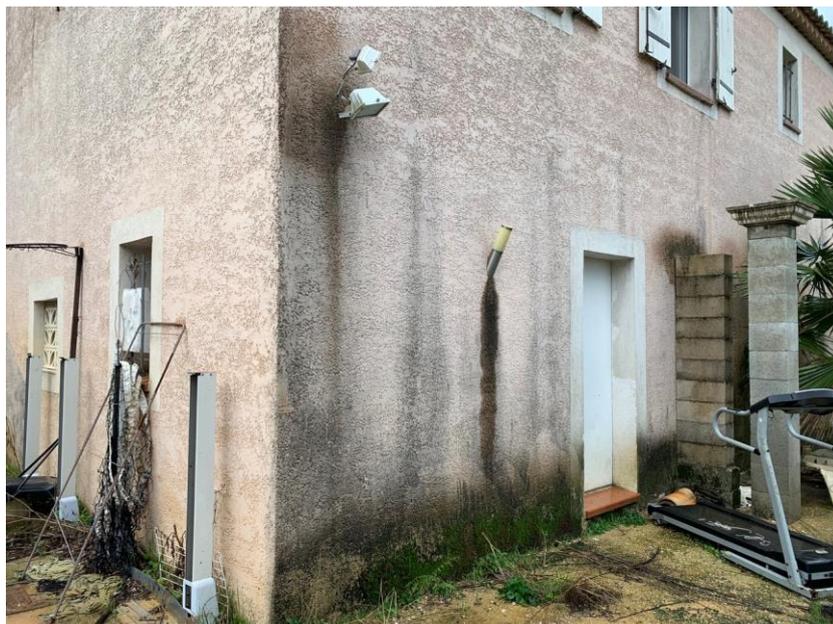
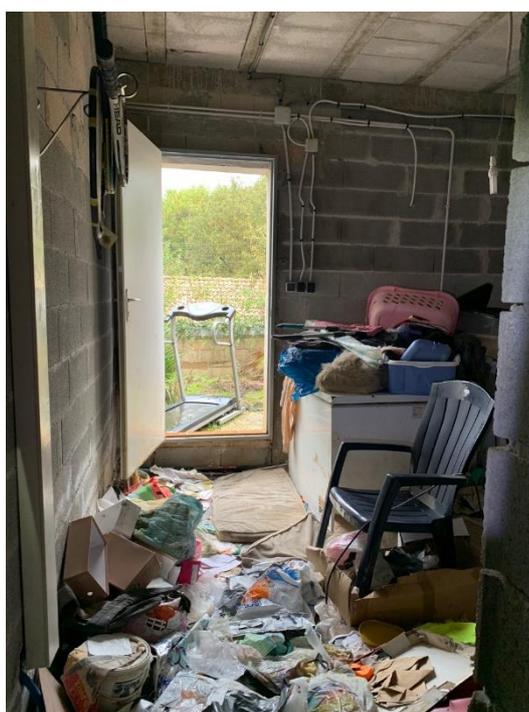
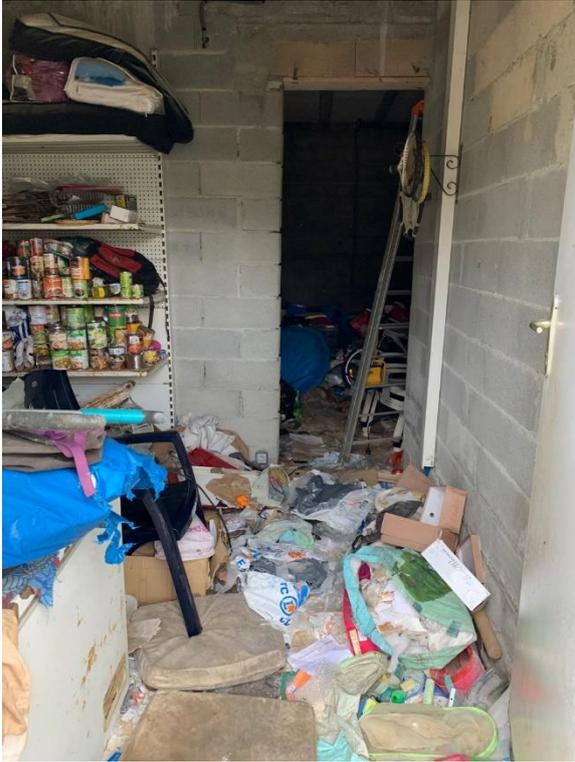
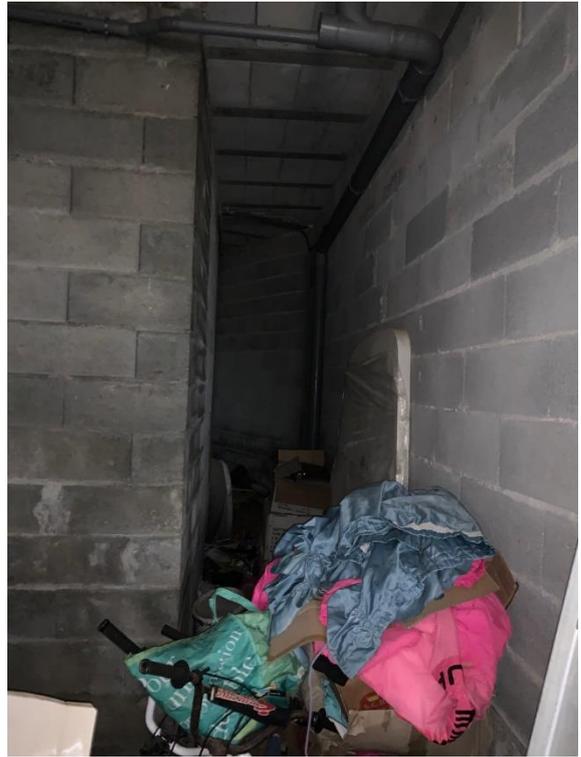
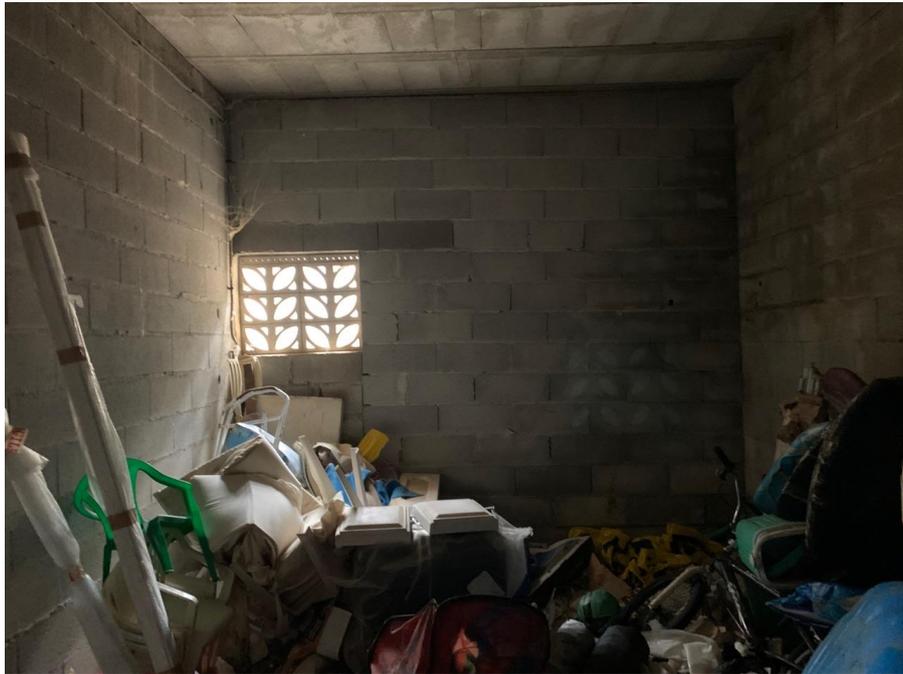
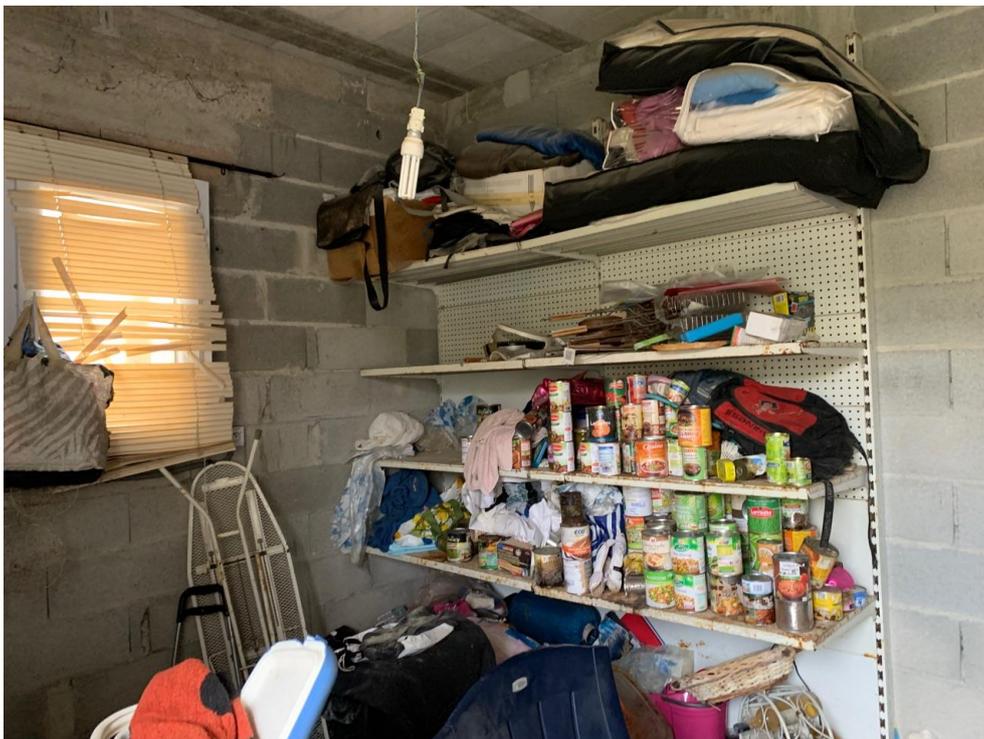
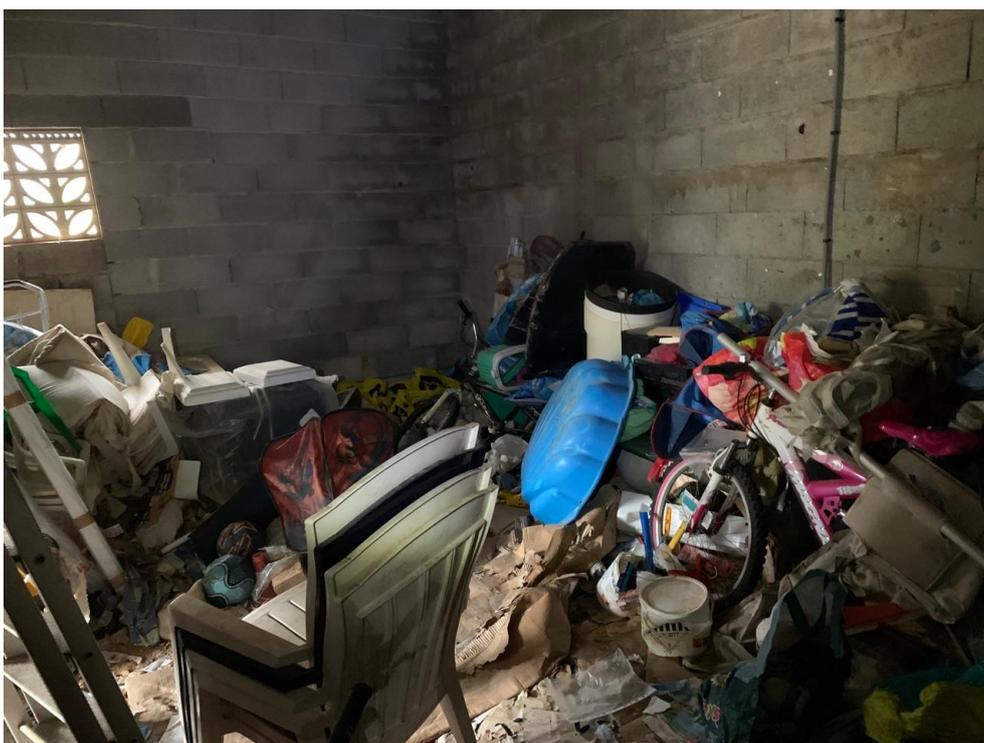
DÉBARRAS / CAVE

L'ensemble des murs sol et plafond sont dans un état brut.

Je note la présence d'une ouverture sur le mur Est.

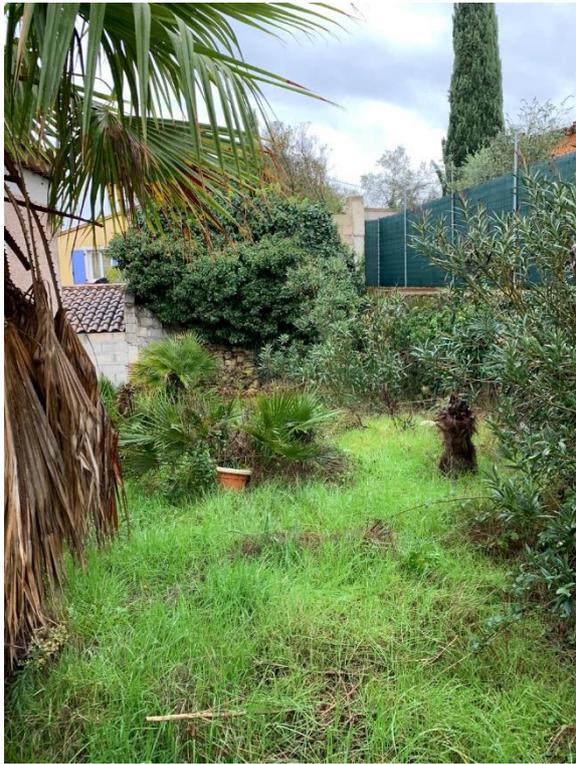
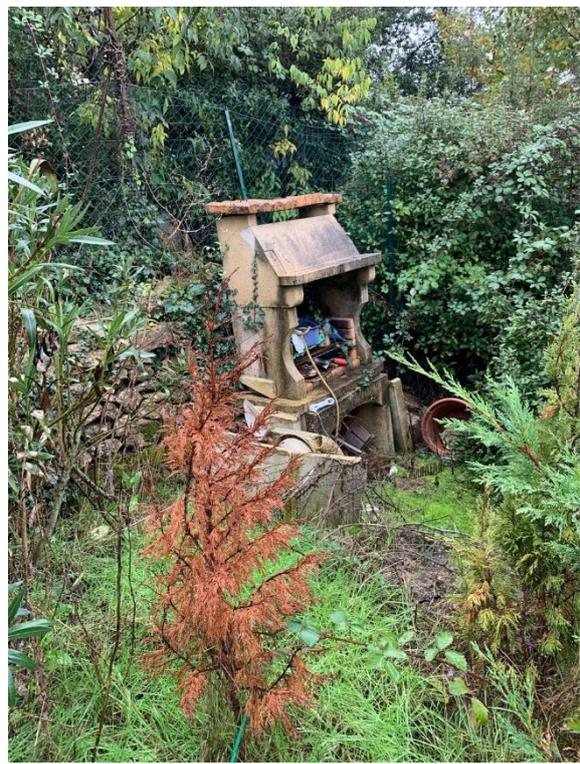
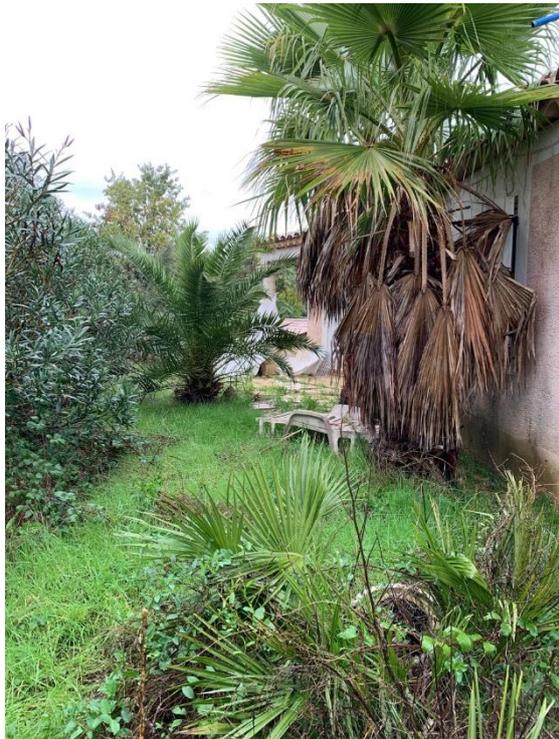
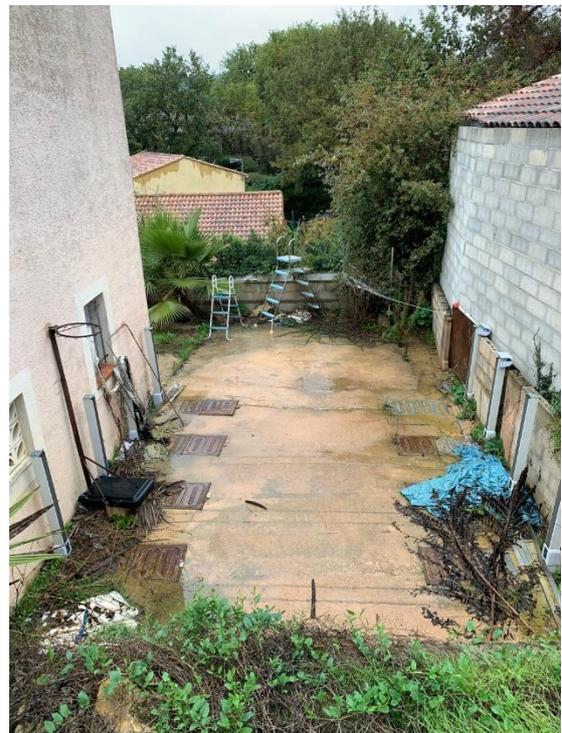
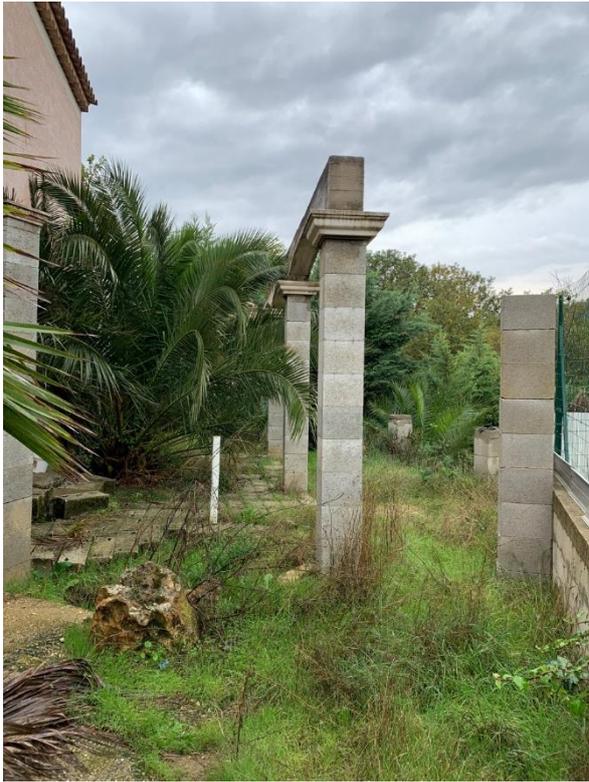
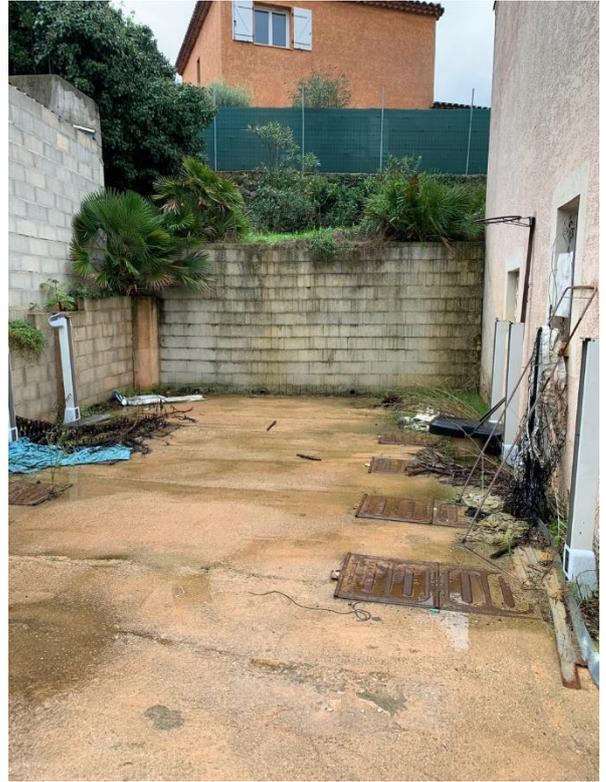
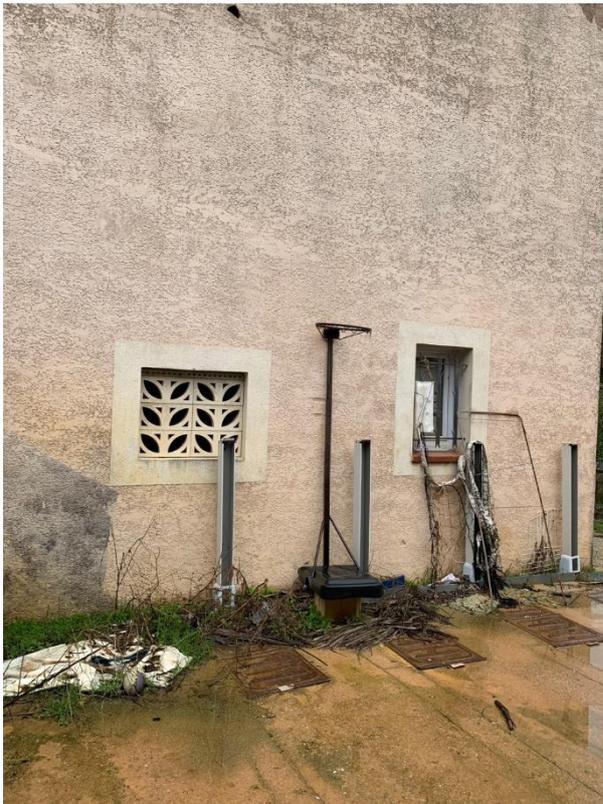
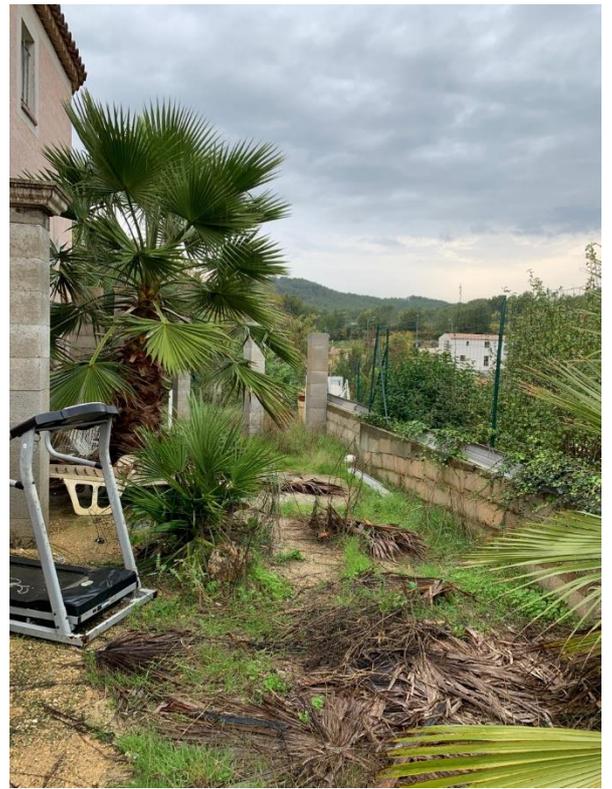
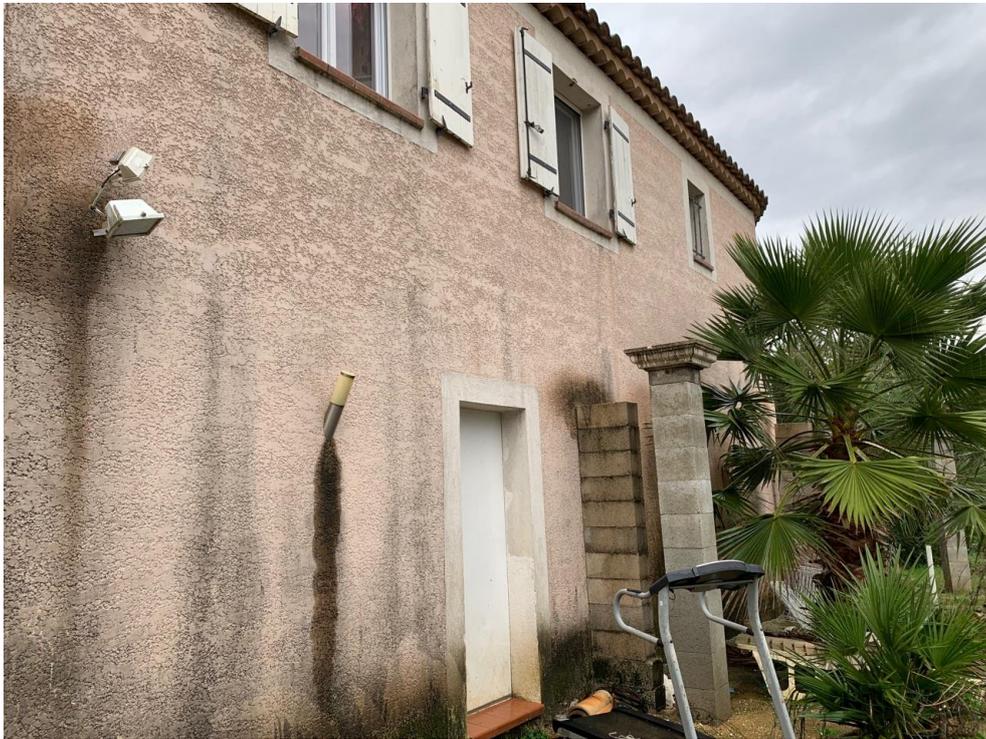
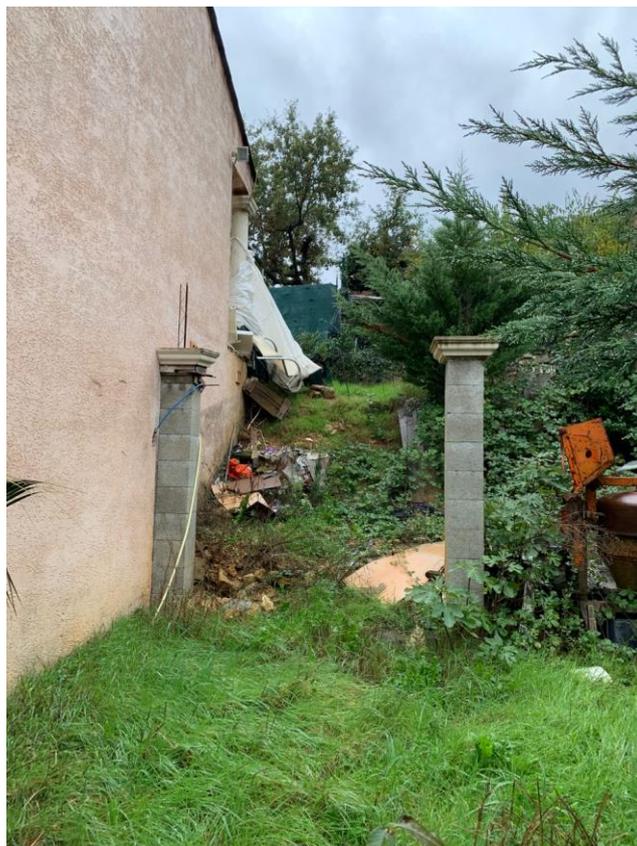
EXTÉRIEUR

Je note que l'ensemble des abords ne sont pas réalisés.
